請負事業者等の重大災害の発生（3号）について

請負事業体等の重大災害の発生について

国有林野事業の実行に係わる
請負事業体等の死亡災害報告
(概 況)

1 森林管理局・署等名	東北森林管理局 三陸北部森林管理署
2 事業の種類	造林事業請負(森林環境保全整備事業・保育間伐(活用型))
3 災害発生日時等	令和5年11月27日(月)10時00分頃 発生 (死亡:令和5年11月27日(月)10時頃 死因:脳挫傷)
4 災害発生場所	岩手県宮古市川内字達曾部山国有林206林班た11小班
5 契約相手方	川井地区国有林材生産協同組合 代表理事 中舘 健一
6 事業実行事業体	同上
7 被災者年齢等	年齢:69歳 性別:男 雇用区分:常雇 社会保険等加入状況:労、退、健、厚、雇
8 従事作業	荷掛作業
9 災害の概況 【聞き取り内容】	<p>11月27日(月)、作業班7名は8時05分頃に現場到着し、8時30分頃までミーティングを行った。</p> <p>11月25日(土)の続きの作業を行うこととし、作業配置は被災者(荷掛)、同僚A(伐倒手)、同僚B(枝払手)、同僚C(グラップル集材)、同僚D(バックホウ集材路補修)、同僚E(フォワーダ運材)、現場代理人F(フォワーダによる低質材巻立)と決め、それぞれの場所で作業を開始した。</p> <p>被災者と同僚B、同僚Cは11月25日(土)に伐倒したままとなっていたカラマツの集材、枝払いを開始した。同僚Aは被災者及び同僚B、同僚Cとの安全な距離を確保できる斜面において伐採を開始した。(見取図の同僚A(伐倒手)作業開始位置)</p> <p>その後、同僚Aは同僚Cから「伐倒箇所を移動しろ、こっちの列(見取図の伐採木①~④)を切れ」と無線指示があったことから伐採木①~④の方に移動を開始した。</p> <p>同僚Cは、搬出路から集積箇所下方斜面(作業開始位置付近)にいる被災者に対し「同僚Aにこっちの列を伐倒させるから」と呼び掛けて伝えたところ返事はなかったが、被災者は同僚Aの方向を見ていた。(被災者に携帯無線機は貸与されていたが、作業時は所持していなかった。)</p>

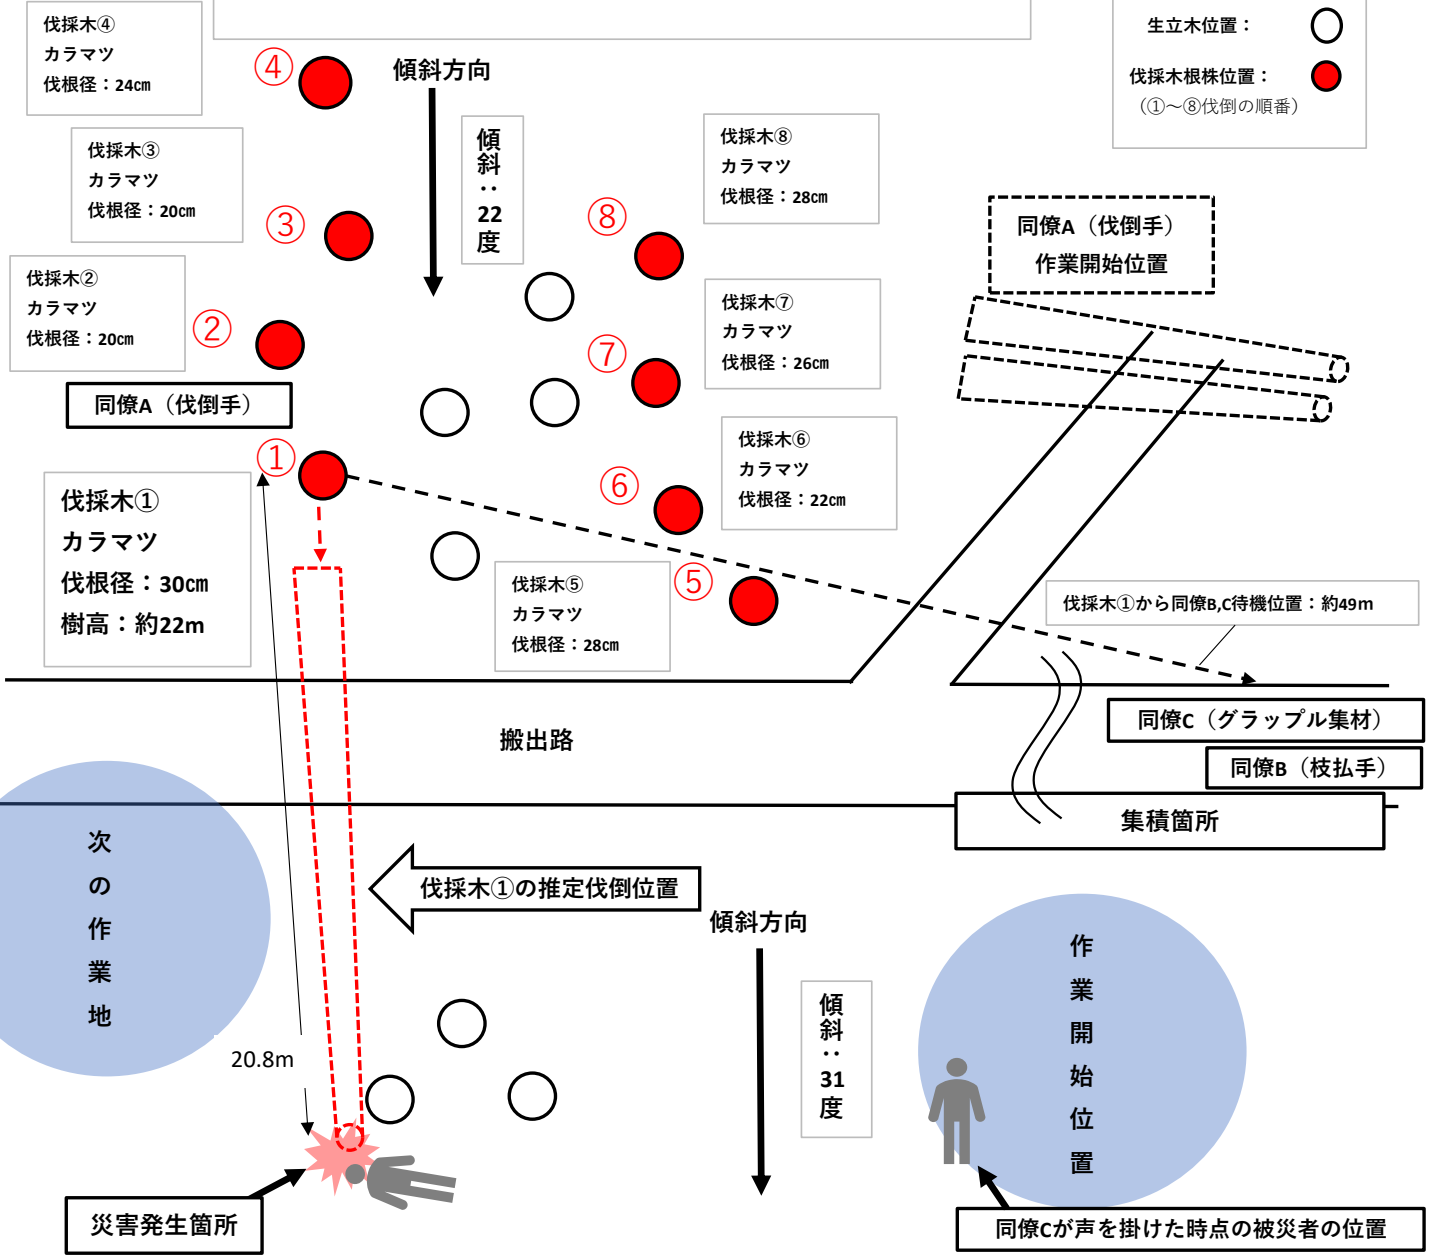
災害発生見取図
岩手県宮古市川内字達首部山国有林206林班た11小班
(伐採木推定位置図)

<p>【ここからは推定】</p>	<p>同僚Cは、同僚Aの伐倒が終わるまでグラップルを丸太集積場所付近まで移動させ、同僚Bと一旦待機した。</p> <p>同僚Aは、目視で周囲の状況を確認して（被災者は確認できなかった）、カラマツを2列8本伐倒し休憩に入った。（同僚Aは、被災者が同僚Bと同僚Cとともに安全に退避していると思い込んでいた。また、伐倒の際、笛での合図をしていなかった。）</p> <p>同僚Cは、同僚Aが伐倒した2列8本が、グラップルの届く範囲に伐倒されていたので、同僚Aと同僚Bに無線機で集材作業の開始を伝え、被災者（荷掛）には声を掛けずに8本を集材場所まで移動して、その後10時05分頃から休憩をとった。</p> <p>10時20分頃、休憩を終えた同僚Cが奥の列に移動するためグラップル付きバックホウを進めたところ、倒れている被災者を発見した。同僚Aと同僚Bも集まり被災者を確認したところ、ヘルメットが割れ頭部から出血している状態だった。同僚Cが息を確認したが呼吸も止まっていたことから、携帯していた無線機で他の同僚に災害発生を知らせ、緊急連絡と救助のための集合を指示した。</p> <p>同僚Eは、現場代理人Fが無線機を持っていなかったことから、災害発生を知らせるため現場代理人Fのもとへ移動した。</p> <p>現場代理人Fは、同僚Eの無線機で同僚Aと同僚Cに被災者の状態を確認したが、よい返事がなかったことから同僚Eとともに現場に急行した。</p> <p>10時45分頃、被災現場に到着した現場代理人Fは被災者を確認した後、携帯電話の電波が辛うじて通じる搬出路上で10時53分に災害の発生を会社事務所に連絡し、その後、救急車を先導するため、国道106号線入口へと移動した。</p> <p>10時55分頃、連絡を受けた会社は、宮古消防署川井分署、宮古警察署、三陸北部森林管理署、宮古労働基準監督署、岩手県国有林材生産協同組合連合会に災害発生を連絡した。</p> <p>12時20分頃、消防署員3名とレスキュー1名、宮古警察署川井・川内駐在所警察官2名が現場に到着した。被災者を確認した警察官から被災者を動かさないよう指示を受けた。</p> <p>12時53分、消防から三陸北部森林管理署に電話連絡が入った。内容は「12時47分に出動している署員から連絡があり、現場に割れたヘルメットがありすでに死後硬直しているとのことであった。警察からは現場保存のため遺体は動かさないよう指示があったので救急隊は下山する。」というものであった。</p> <p>13時15分頃、宮古警察署員8名が現場に到着し現場検証を開始した。同時に同僚A、同僚C、現場代理人Fに対し、後ほど警察署にて事情聴取を行うことが告げられた。</p> <p>15時00分頃、下山してきた警察署員が遺体を搬送車に乗せた後、森林管理署と労働基準監督署に、被災者は、ヘルメットが割れ、大量の出血もあり、倒した木が直撃したものである旨、説明があった。</p> <p>15時20分頃、警察署員が現地を後にした。現場代理人F、同僚Aと同僚Cも事情聴取のため宮古警察署へ出発した。</p> <p>11月28日(火)、宮古労働基準監督署、三陸北部森林管理署、東北森林管理局による現場検証を実施した。</p> <p>11月29日(水)、警察による司法解剖の結果、死因は脳挫傷であることが判明し、家族に告げられた。</p> <p>(11月28日(火)の現場検証の結果は以下のとおり。)</p> <p>被災者は同僚Aが伐倒を行うことを理解していたが、自分のところまでは届かないと判断し、奥にある次の作業箇所まで移動を開始した。同僚Aが最初に伐倒した木（カラマツ①伐根径：30 cm、樹高 22m）が予定方向に倒れた。この時に伐倒木が被災者の頭部を直撃したものと推定される。</p>

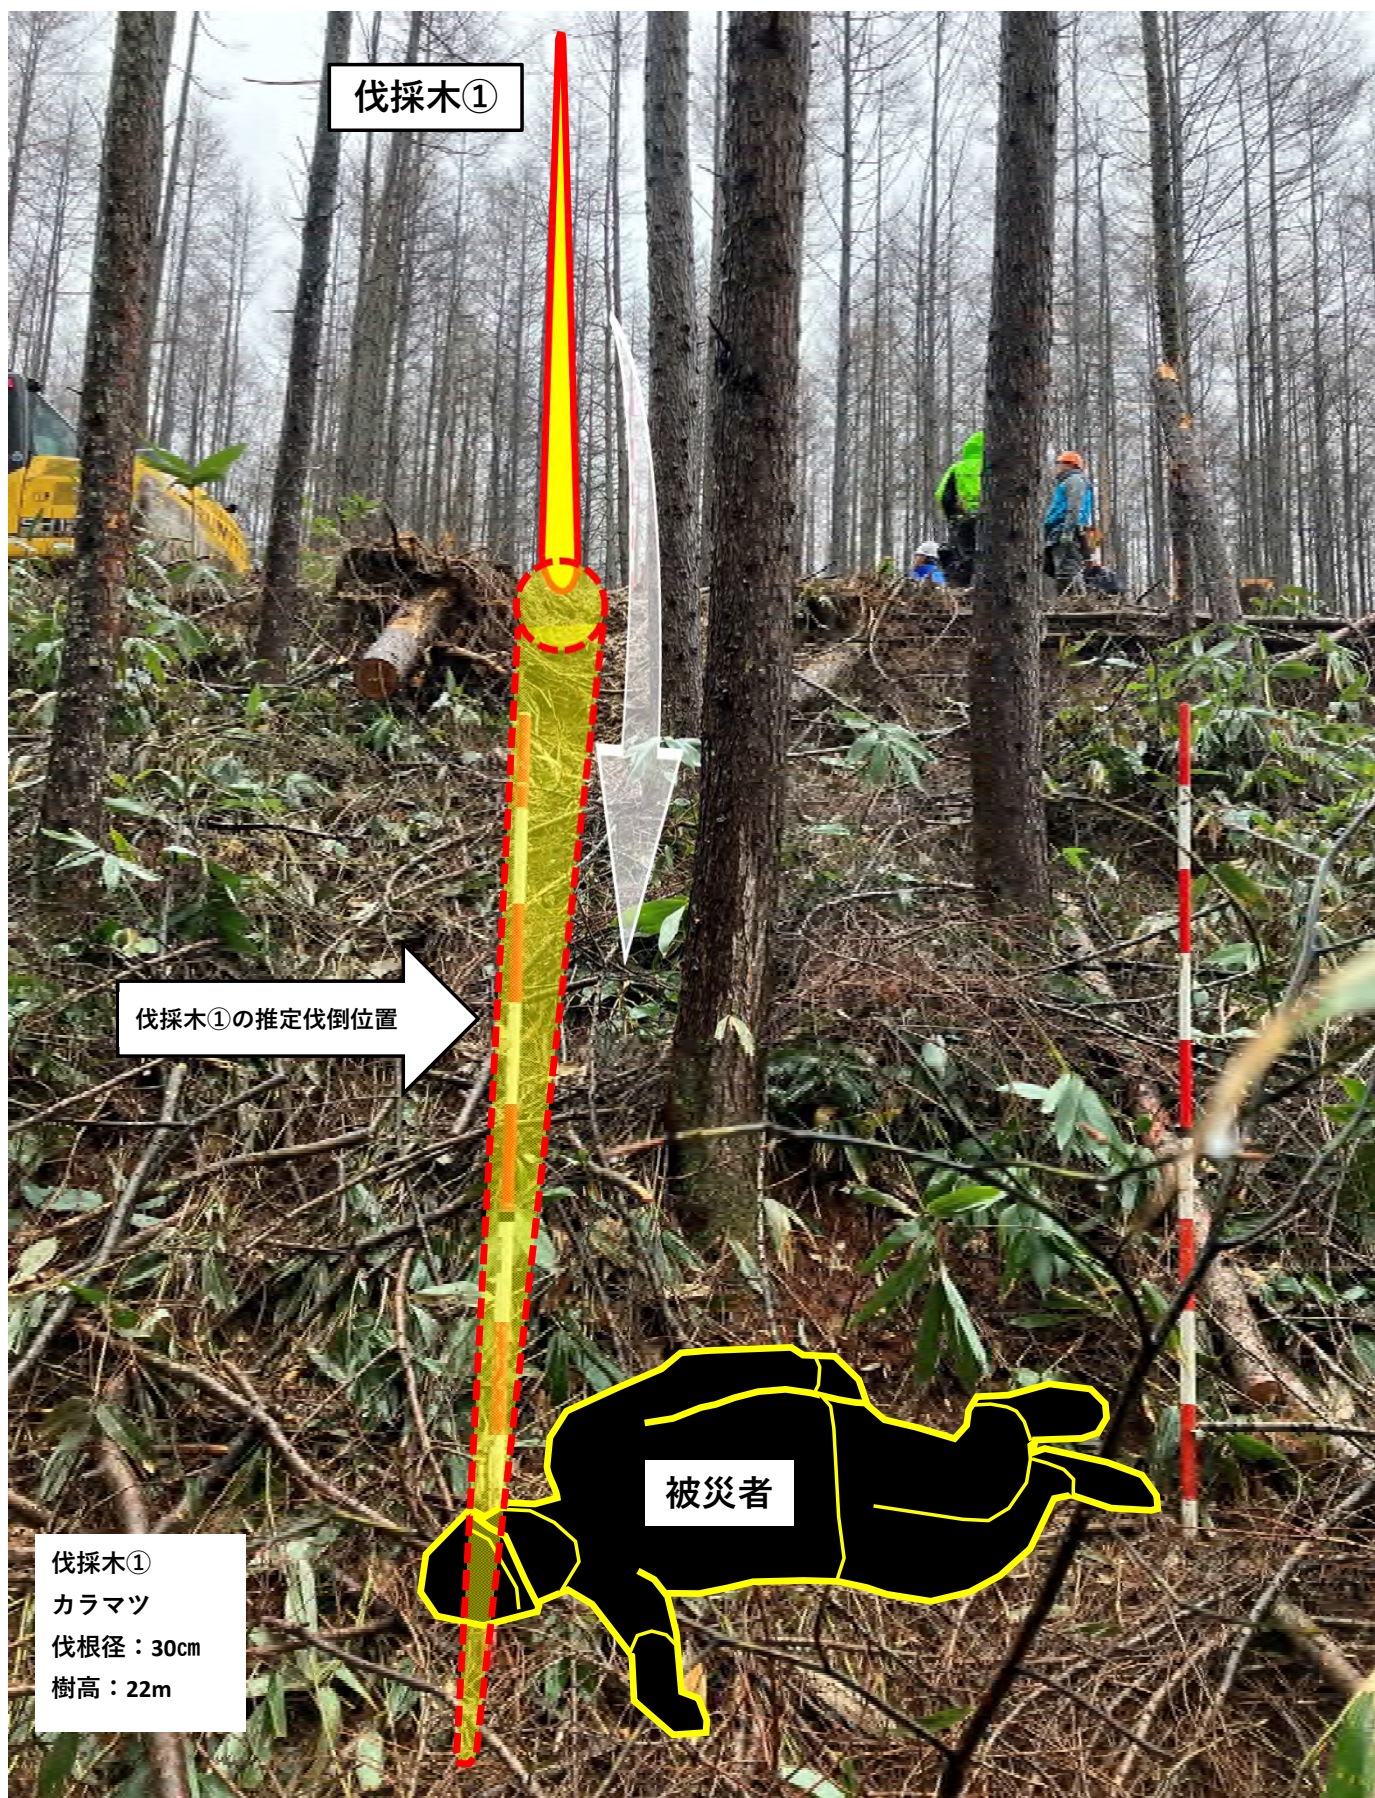
災害発生箇所現況写真 ①

(被災者発見時の状況 搬出路下側から)

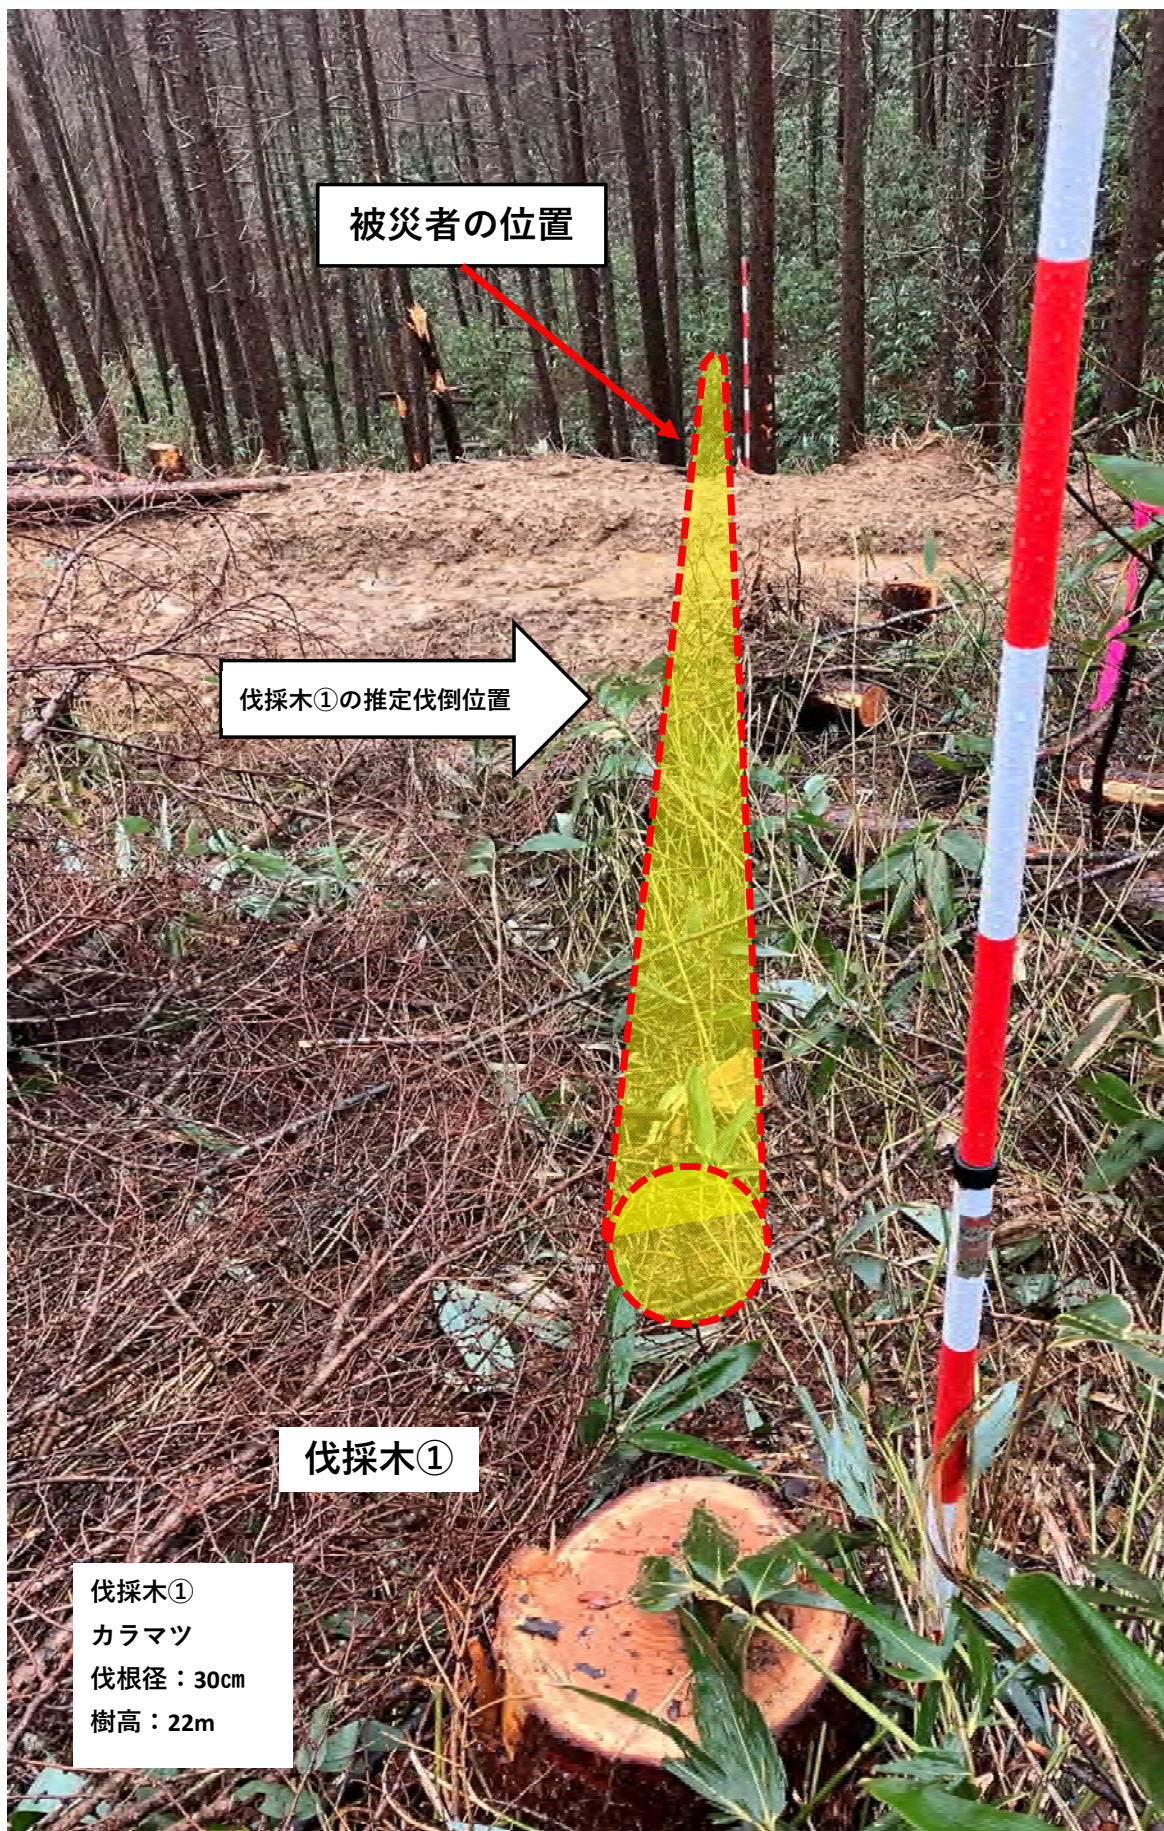
災害発生箇所現況写真 ②

(被災者発見時の状況 搬出路上側から)

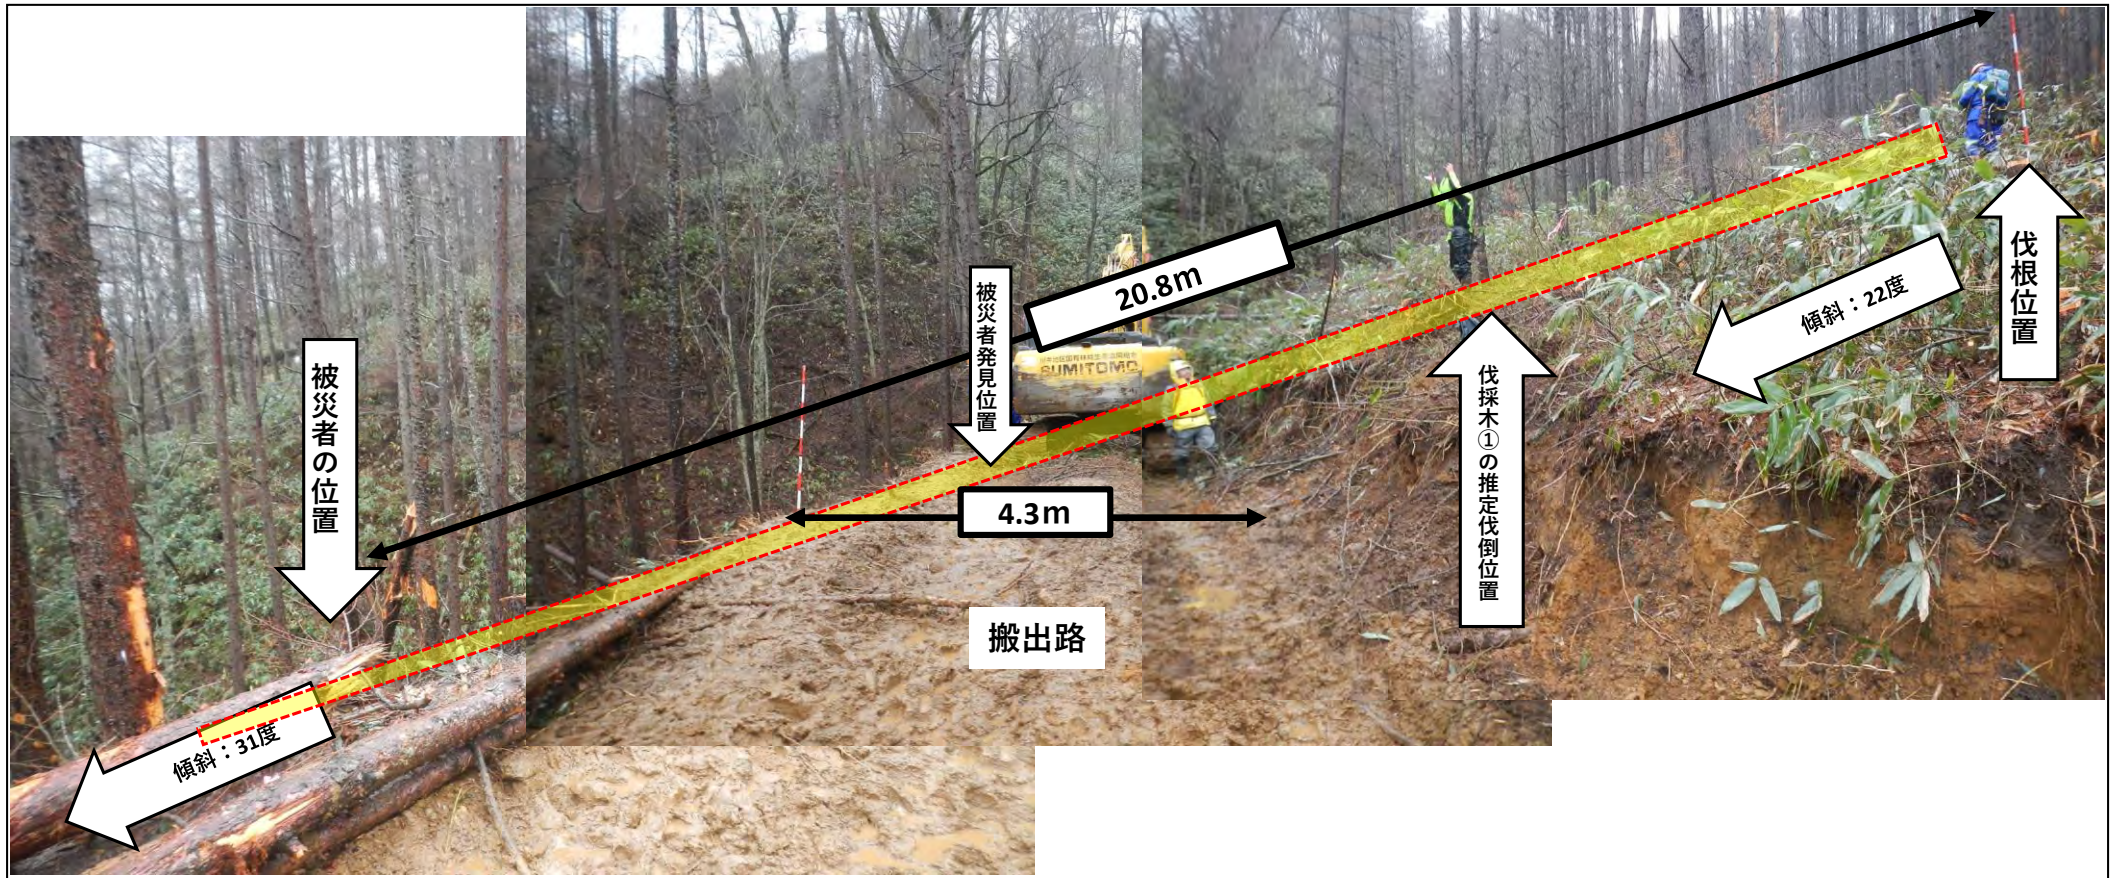
災害発生箇所現況写真 ③

(被災者発見時の状況 伐倒木と被災者の位置関係)

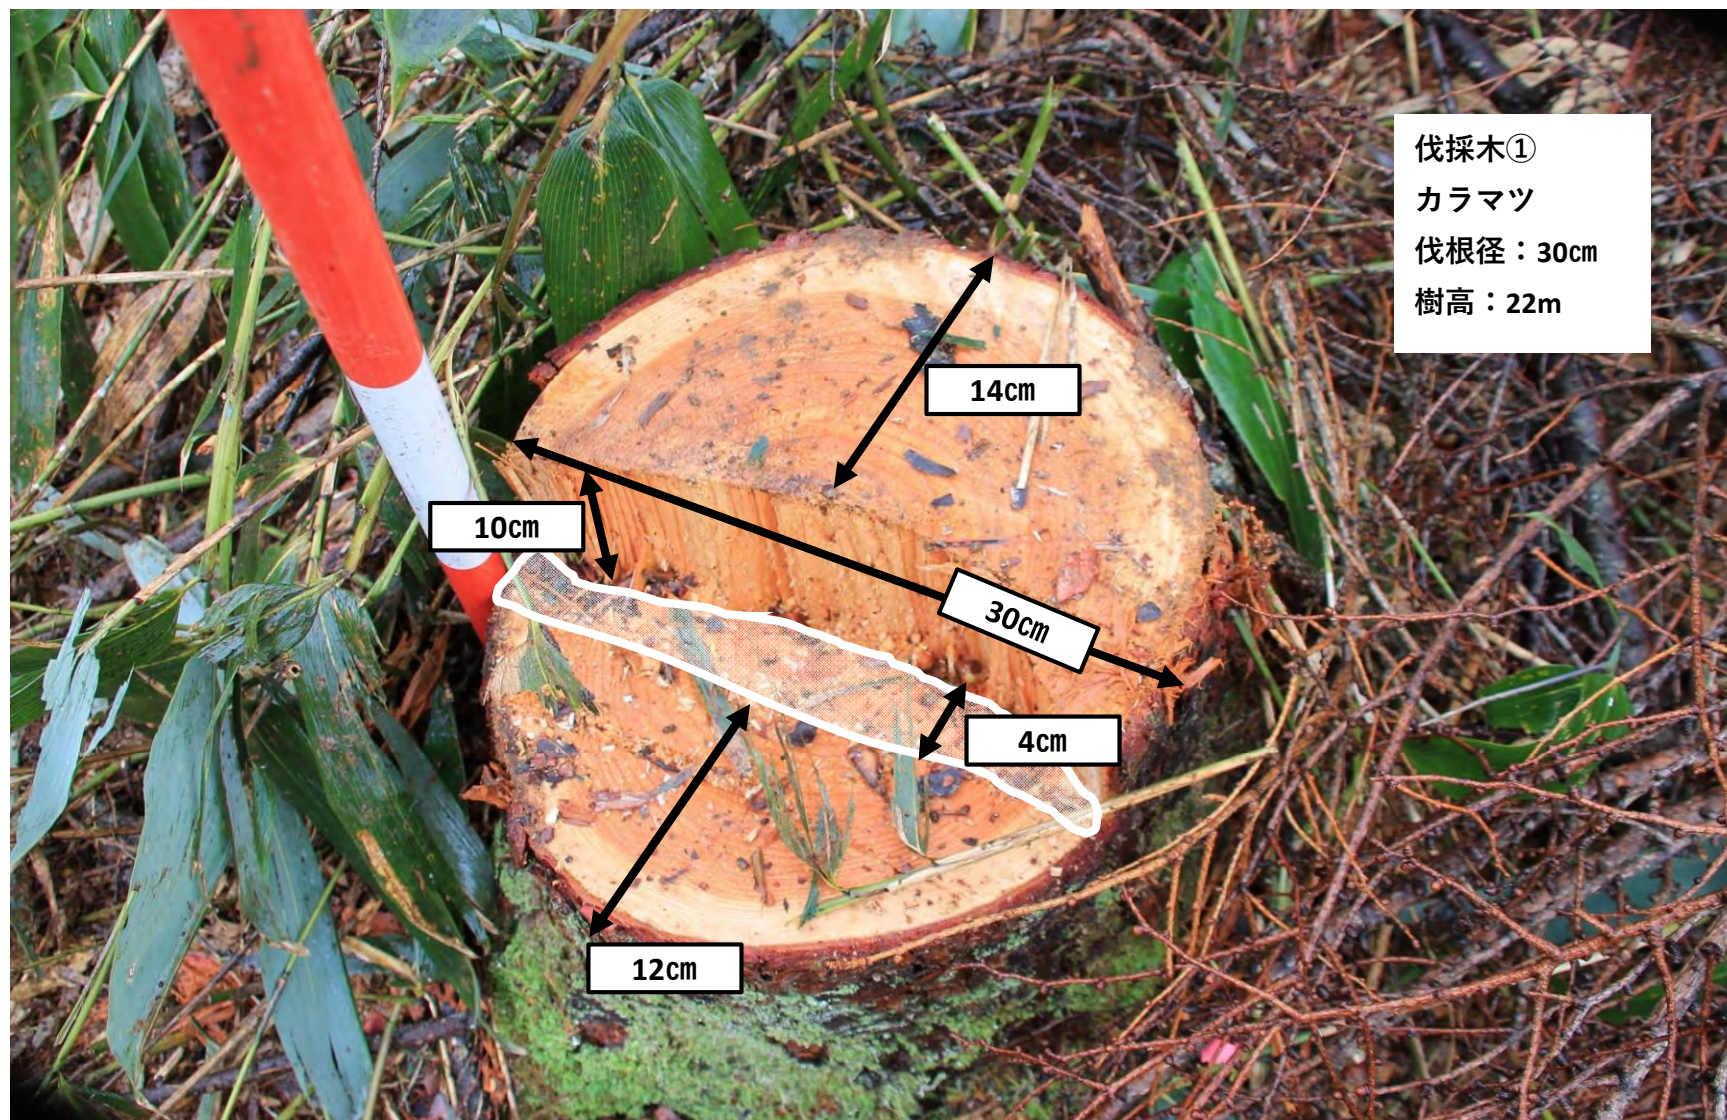
災害発生箇所現況写真 ④

(カラマツ伐倒木① 伐根)
