請負事業体等の重大災害の発生（4号）について

## 請負事業体等の重大災害の発生について

国有林野事業の実行に係わる  
請負事業体等の死亡災害報告  
(概 況)

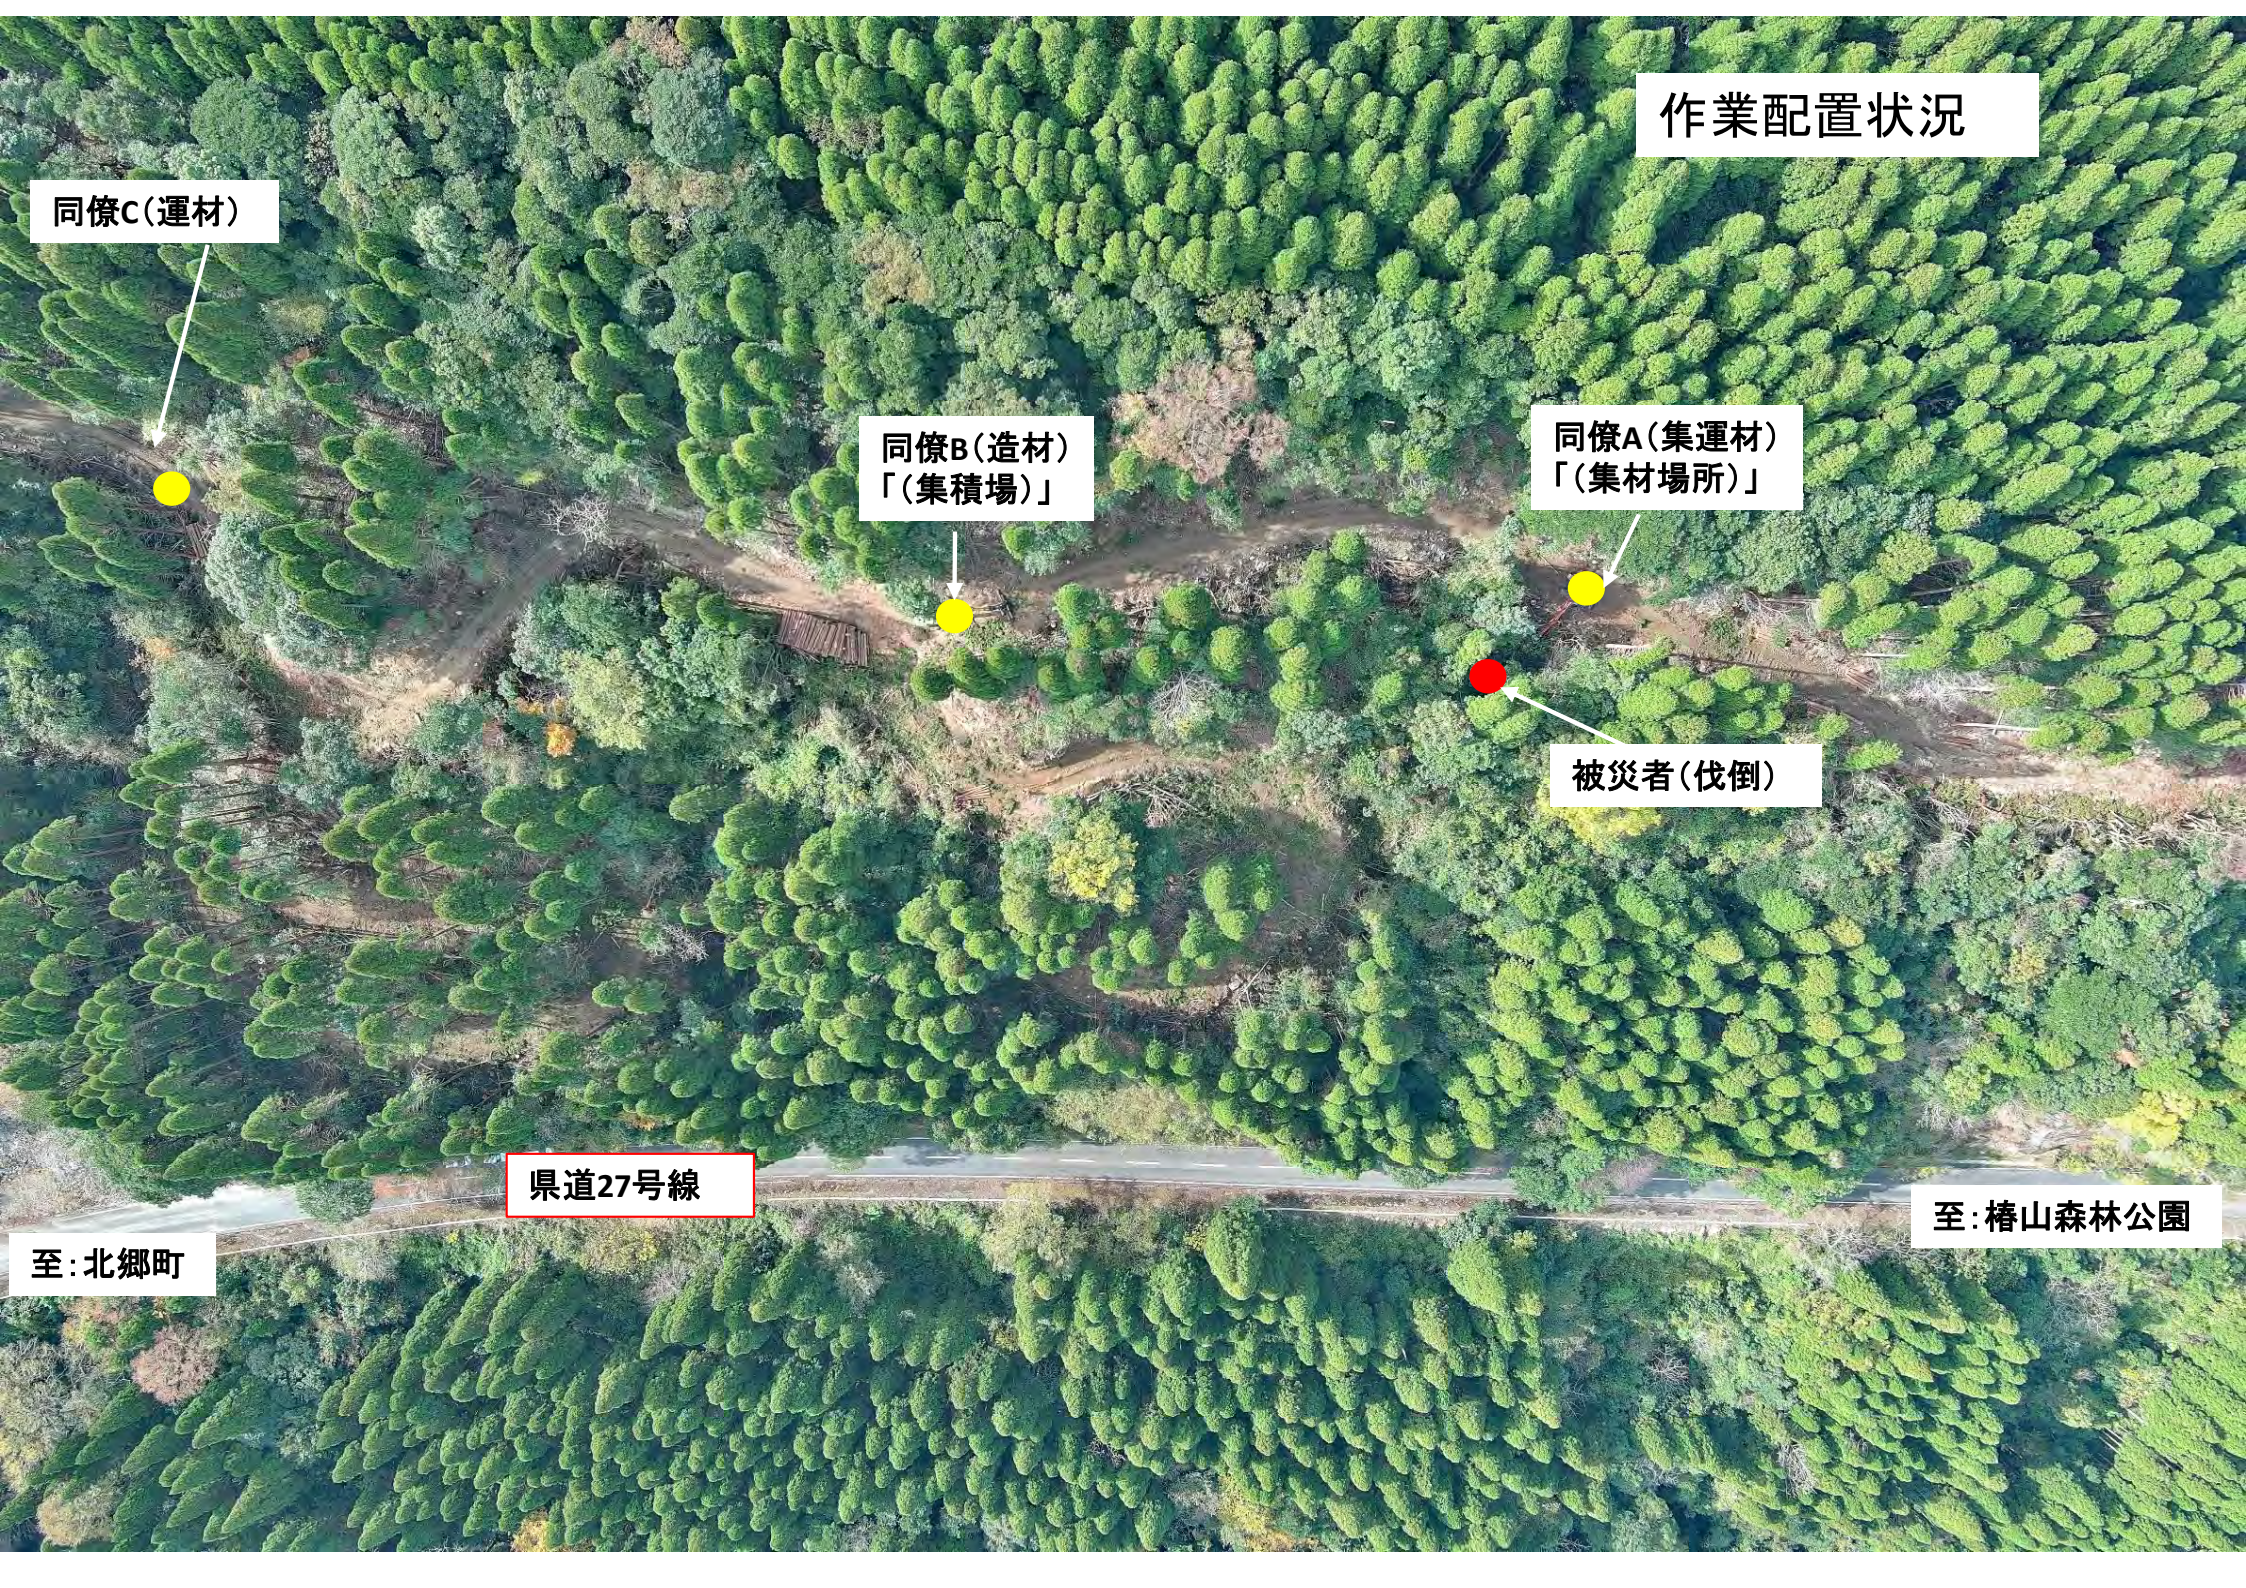
作業配置状況

被災者(伐倒)

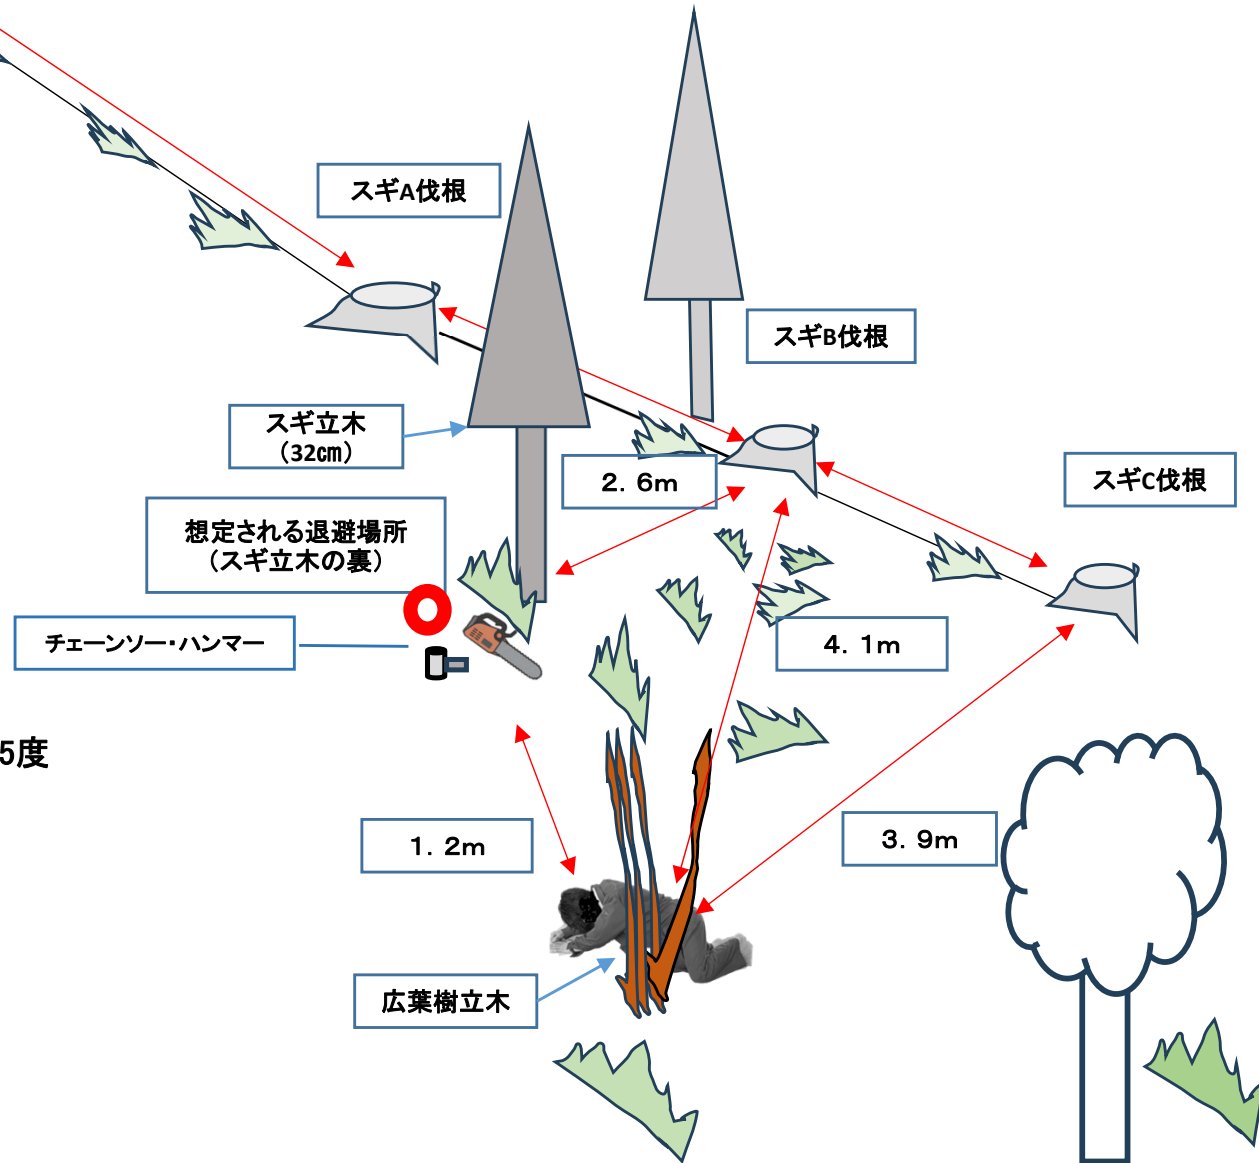
# 災害発生箇所見取図

- 森林作業道(路肩)～スギA: 距離9.7m・傾斜45度
- スギA～スギB: 距離3.1m・傾斜30度
- スギB～スギC: 距離3.1m・傾斜30度
- スギB～スギ立木: 距離2.6m
- チェーンソー～被災者: 距離1.2m・傾斜40度
- スギB～被災者: 距離4.1m・傾斜40度
- スギC～被災者: 距離3.9m・傾斜40度

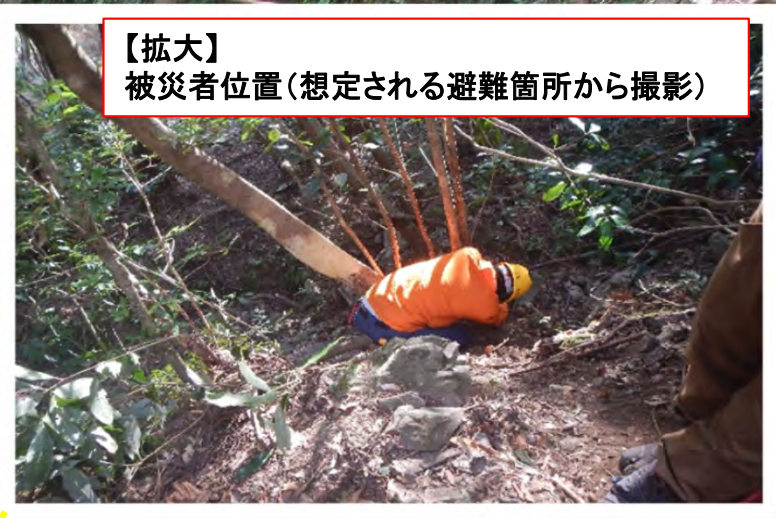
# 災害発生箇所現況写真

想定される退避場所  
(スギ立木の裏)

森林作業道(路肩)～スギA: 距離9.7m・傾斜45度  
スギA～スギB: 距離3.1m・傾斜30度  
スギB～スギC: 距離3.1m・傾斜30度  
スギB～被災者: 距離4.1m・傾斜40度  
スギC～被災者: 距離3.9m・傾斜40度

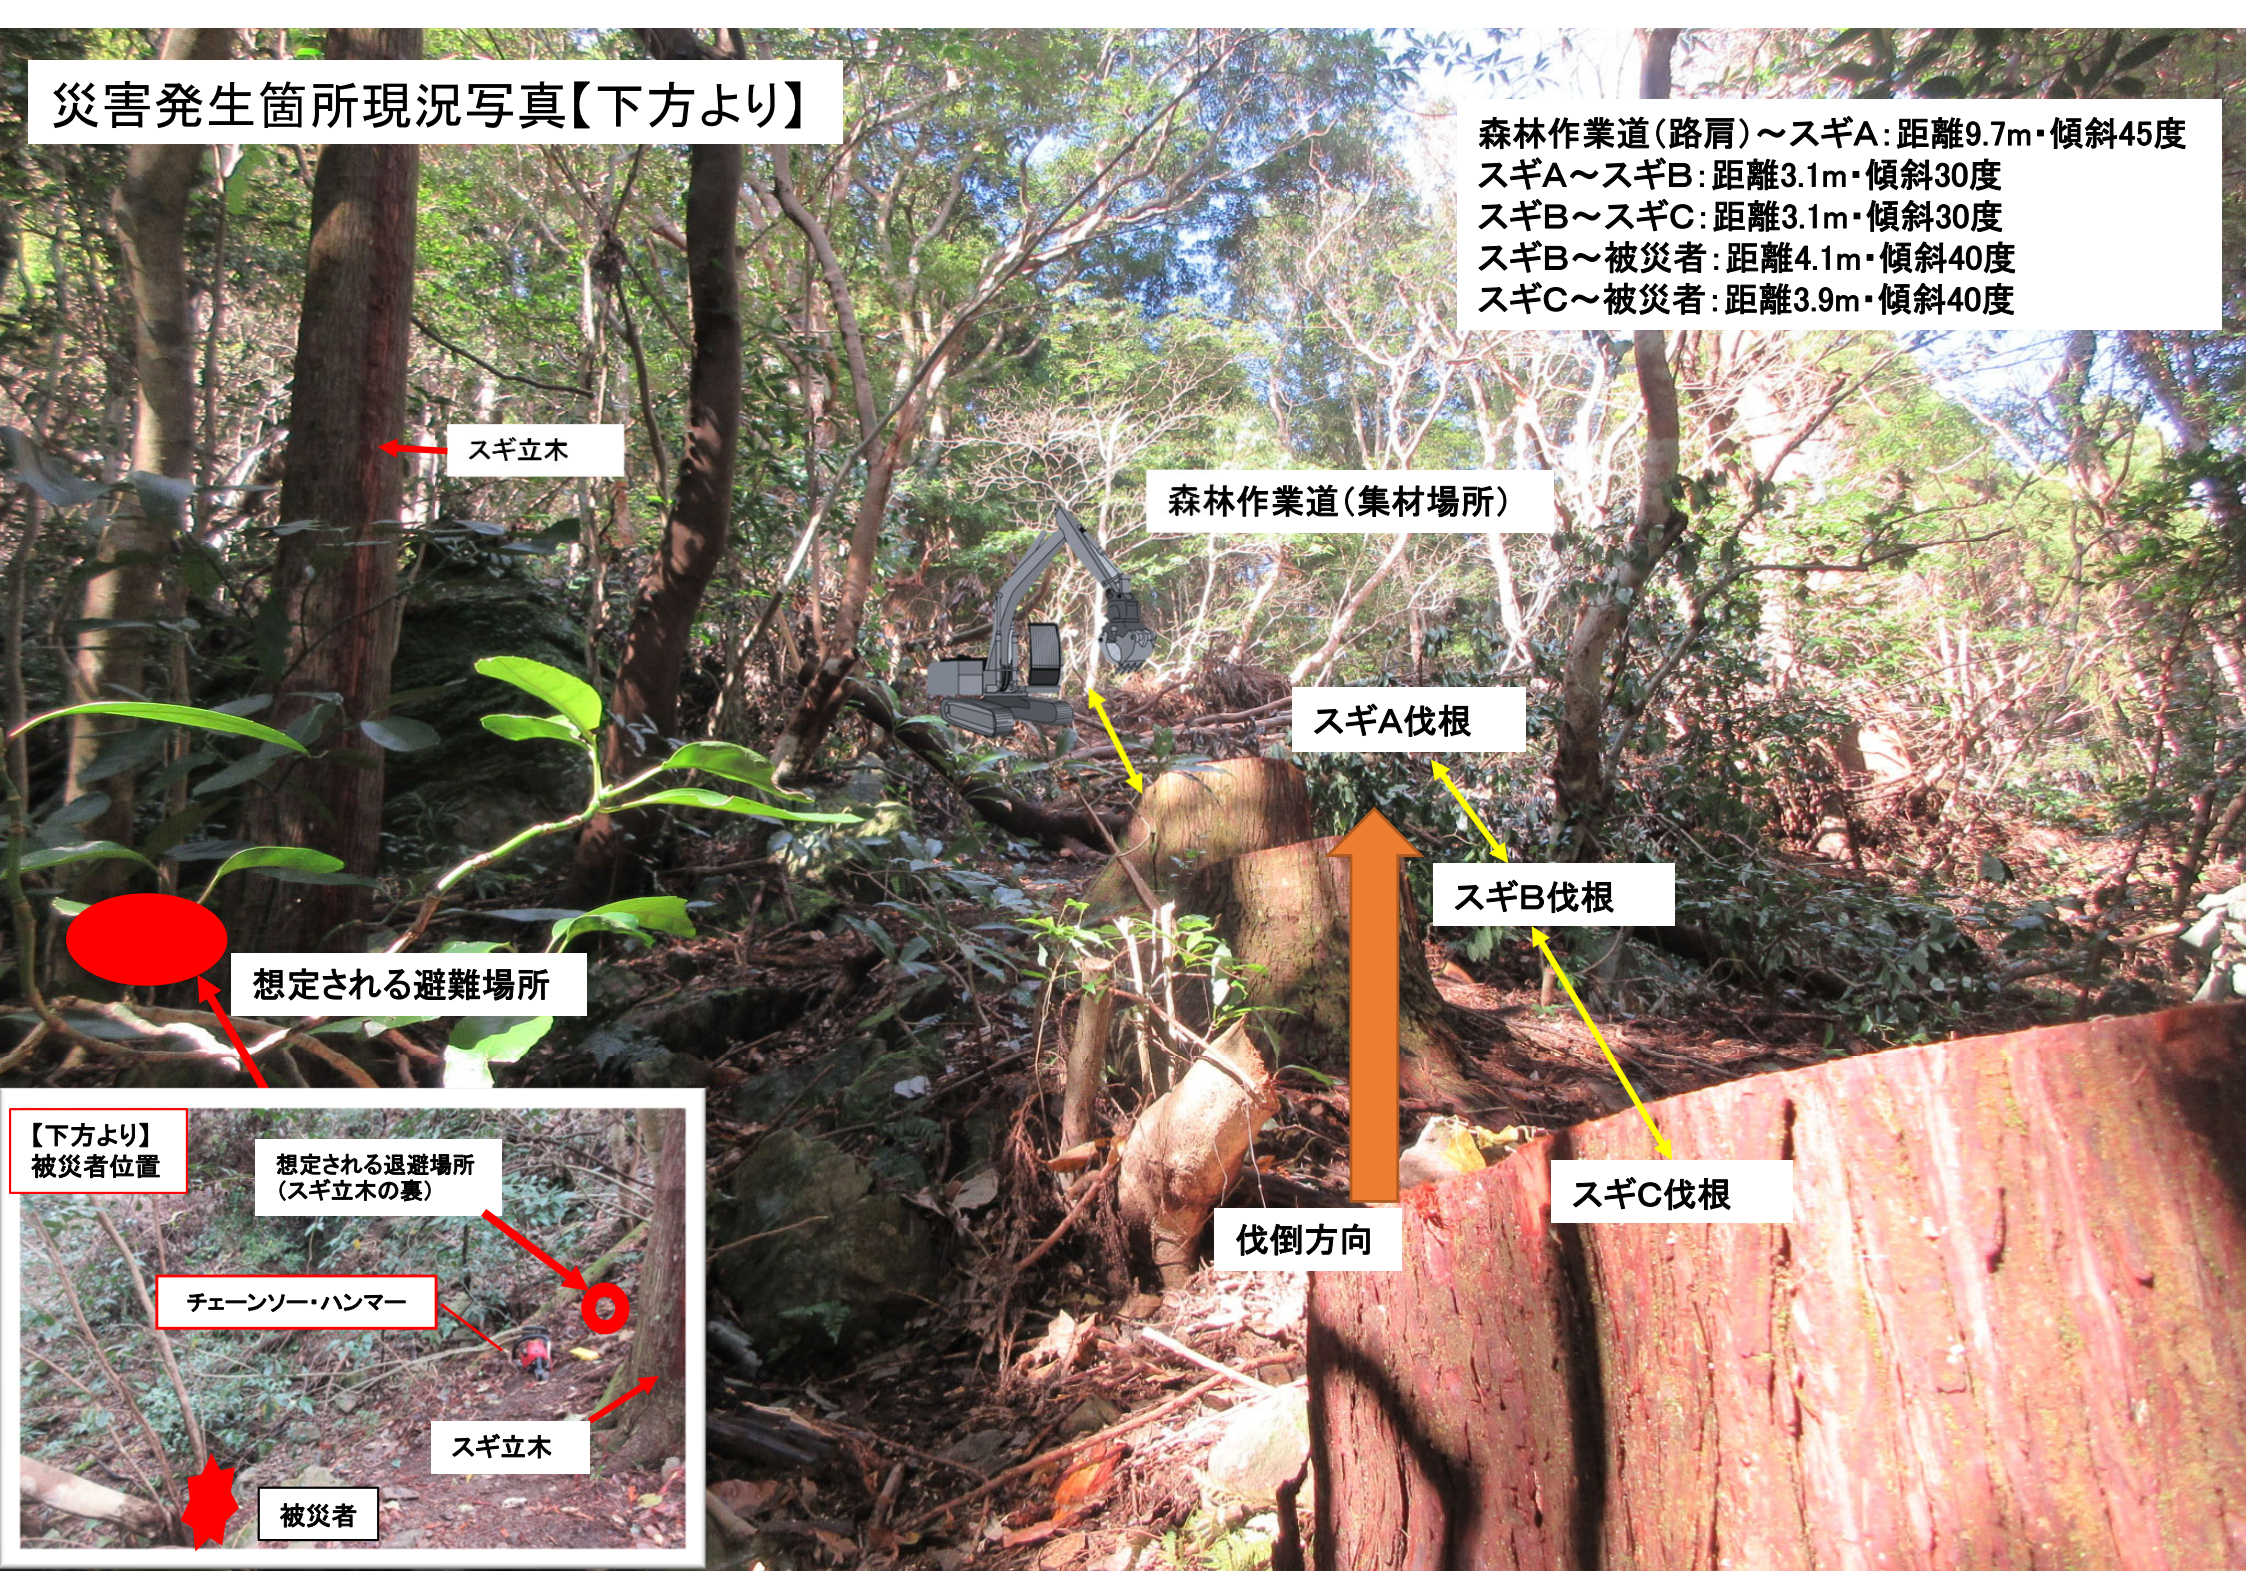
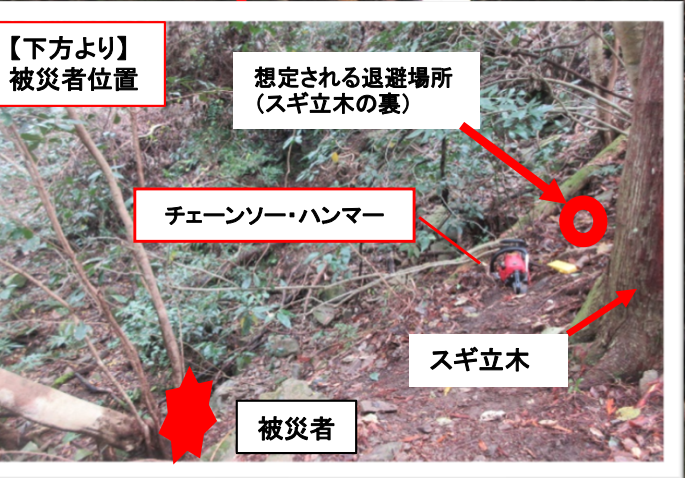
# 災害発生箇所現況写真【下方より】

森林作業道(路肩)～スギA: 距離9.7m・傾斜45度  
スギA～スギB: 距離3.1m・傾斜30度  
スギB～スギC: 距離3.1m・傾斜30度  
スギB～被災者: 距離4.1m・傾斜40度  
スギC～被災者: 距離3.9m・傾斜40度

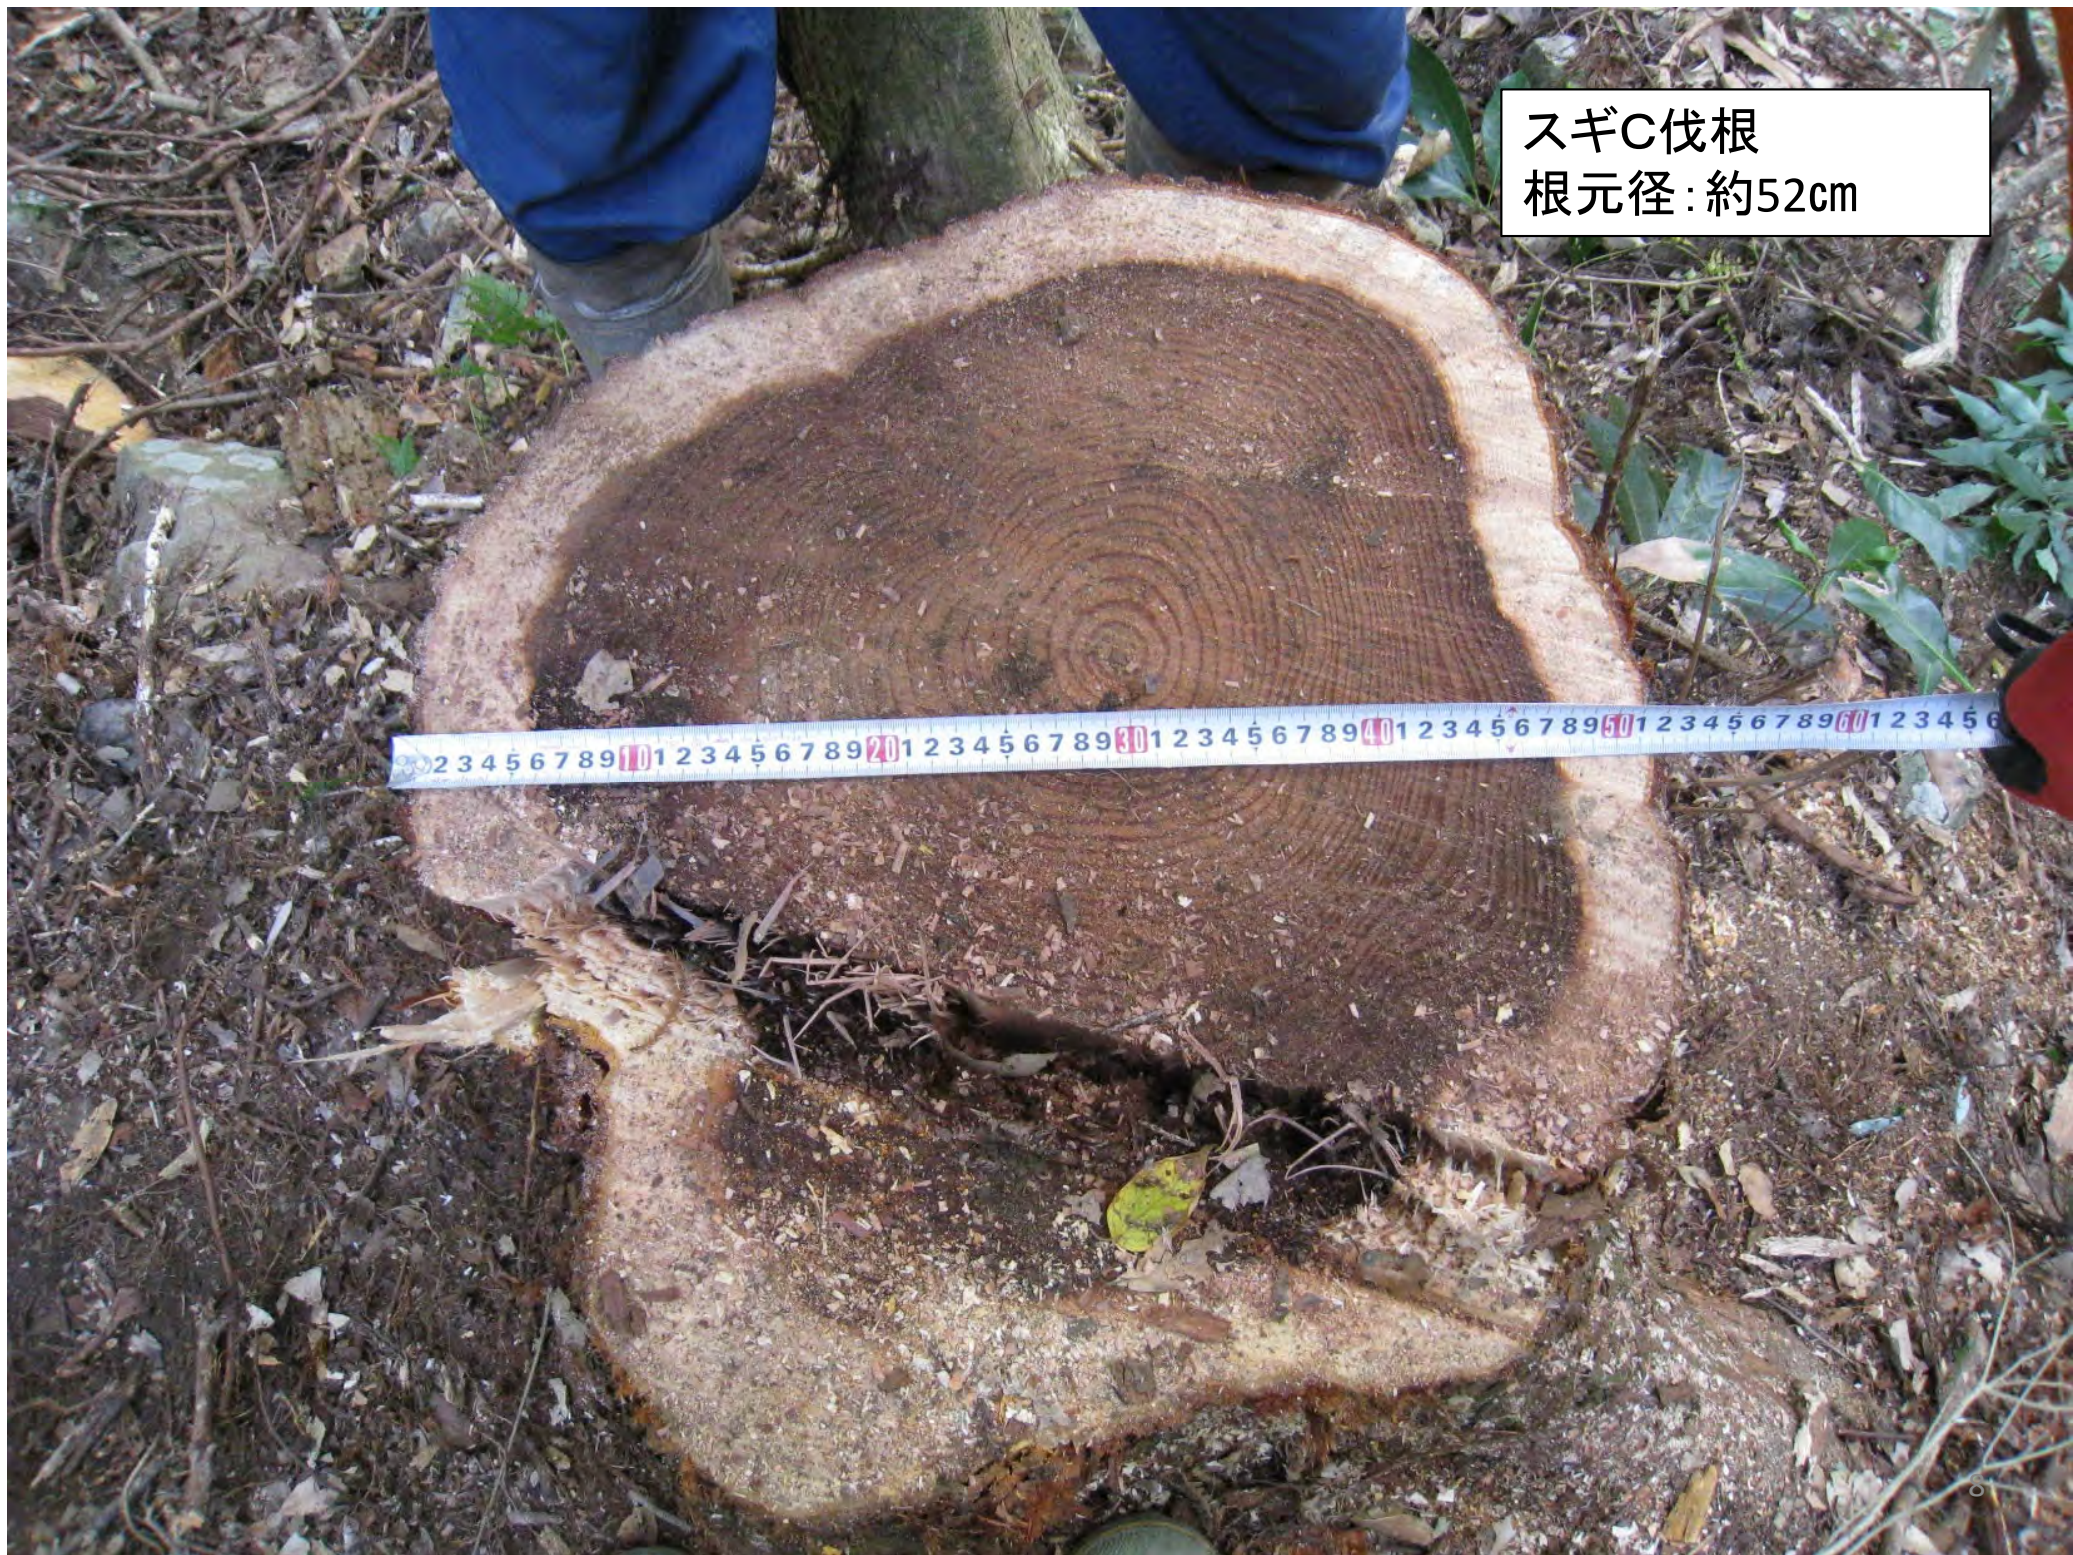
スギC伐根  
根元径：約52cm
