中部森林管理局 森林整備部長

請負事業者等の災害発生について（号外）

請負事業体及び立木販売における災害発生報告(休業4日未満)

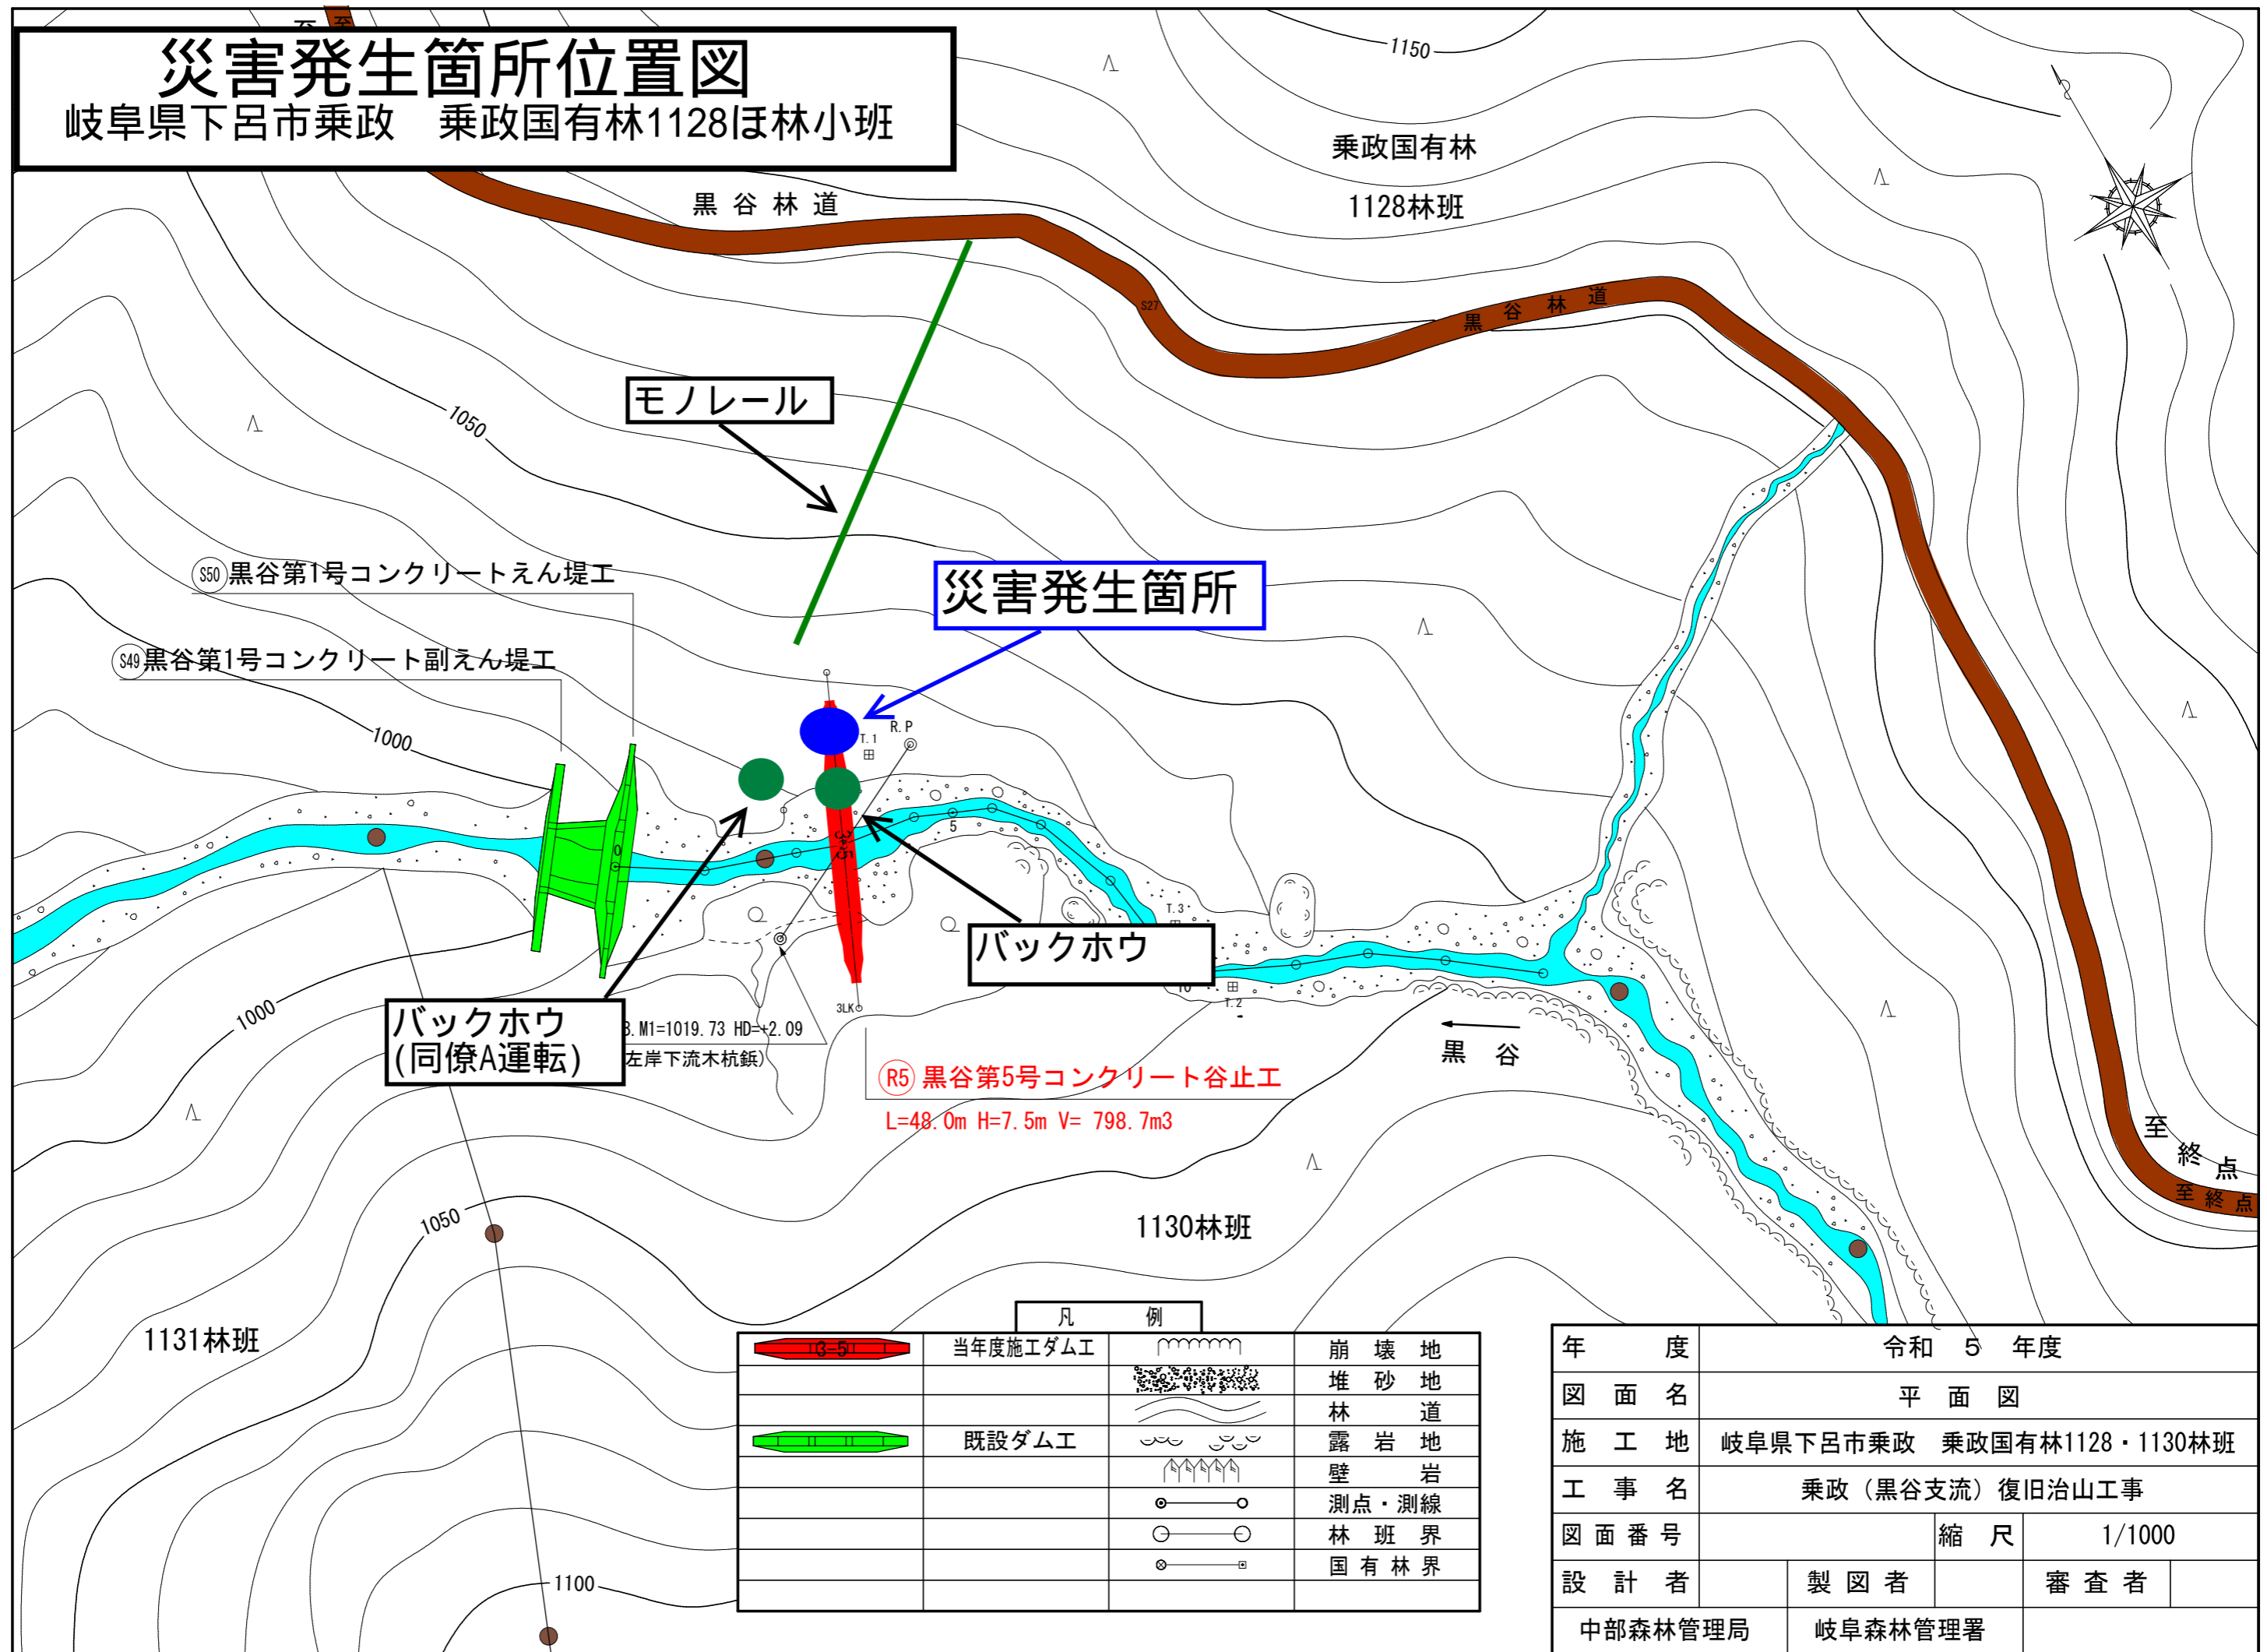
災害発生箇所位置図

災害発生箇所

(R5) 黒谷第5号コンクリート谷止工
L=48.0m H=7.5m V= 798.7m³

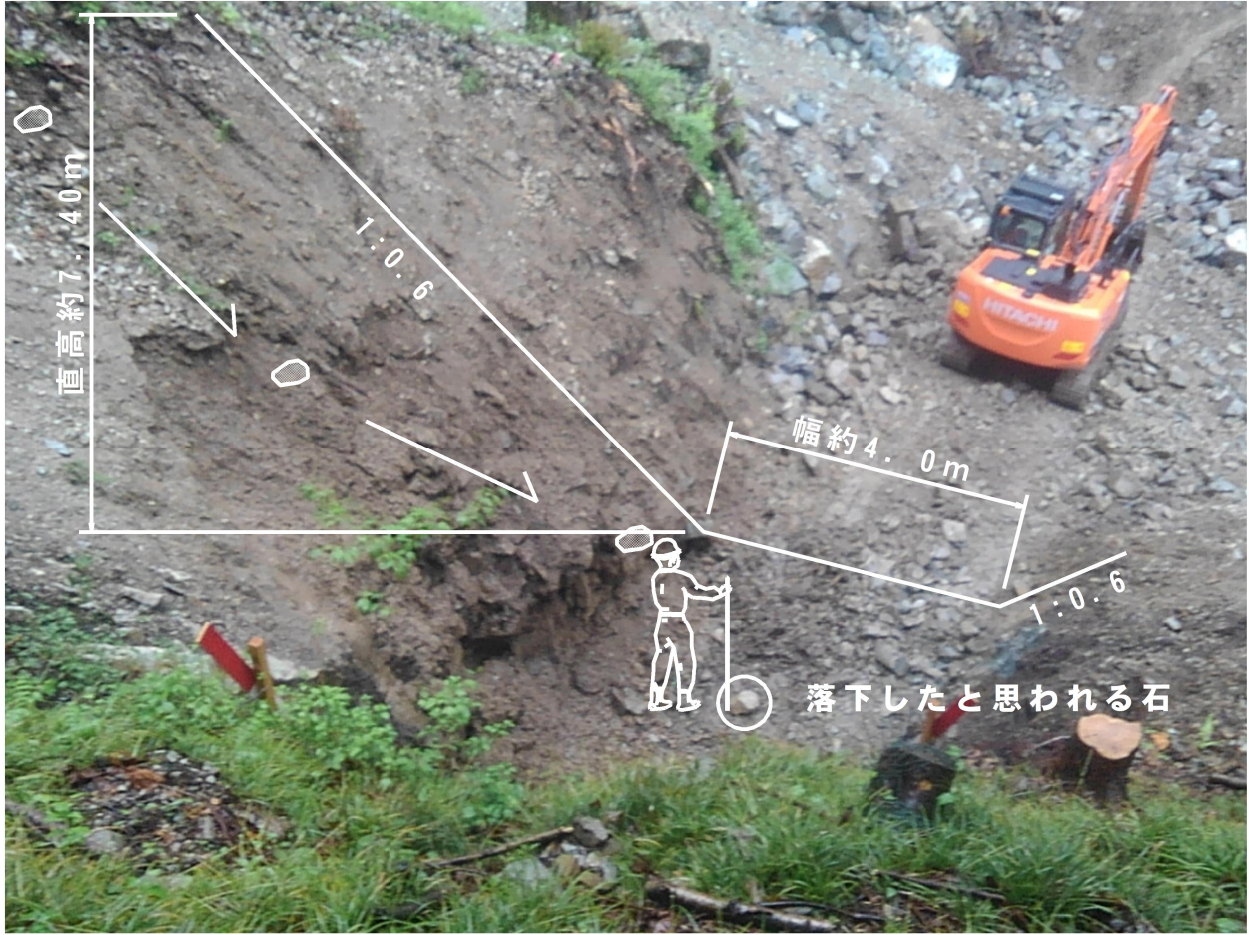
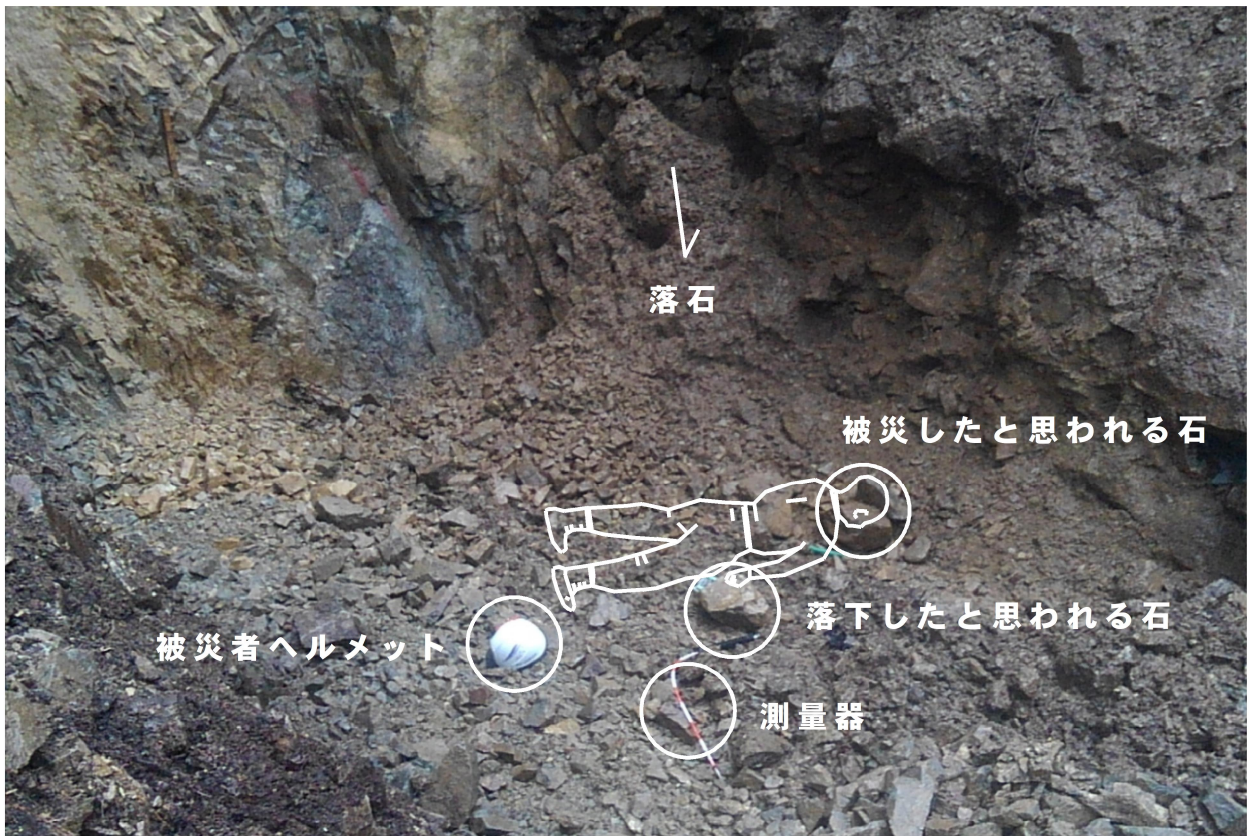
災害箇所概要写真

この災害は、床掘作業中、被災者は測量器で右岸の床掘位置の確認をしていたところ、斜面上部からの落石（20cm×35cm×40cm）が頭部（ヘルメット）に当たり、気を失い転倒したところ、足下の石に頭部を打ち付け被災したものであるものです。

のり面上部にあったと推定される転石(20cm*35cm*40cm)が落下し、被災者の頭部(ヘルメット)に当たり、被災者は意識を失い転倒後、足元付近の石に左側頭部を打ち付け被災したと推定される。

落石等が懸念される現場においては、事前に浮石や転石の点検を実施するとともに、不安定土石などについては事前に取り除いたり、必要により落石防止用のネットを張るなどの落石対策をとる必要があります。また、一人作業とならないように、監視員を含めた組作業となるような人員配置も検討が必要かと思われます。

10 その他特記すべき事項	5月7日 下呂警察署による現場検証 岐阜森林管理署職員3名(総括治山技術官、治山技術官、主事)による現地確認 〃 社内ミーティングを実施し、再発防止策の検討(不安定土砂、浮石等の除去及び監視者の配置による組作業の徹底等)
