請負事業者等の災害発生について（1号）

別添 1

請負事業体及び立木販売における災害発生報告(休業4日以上)

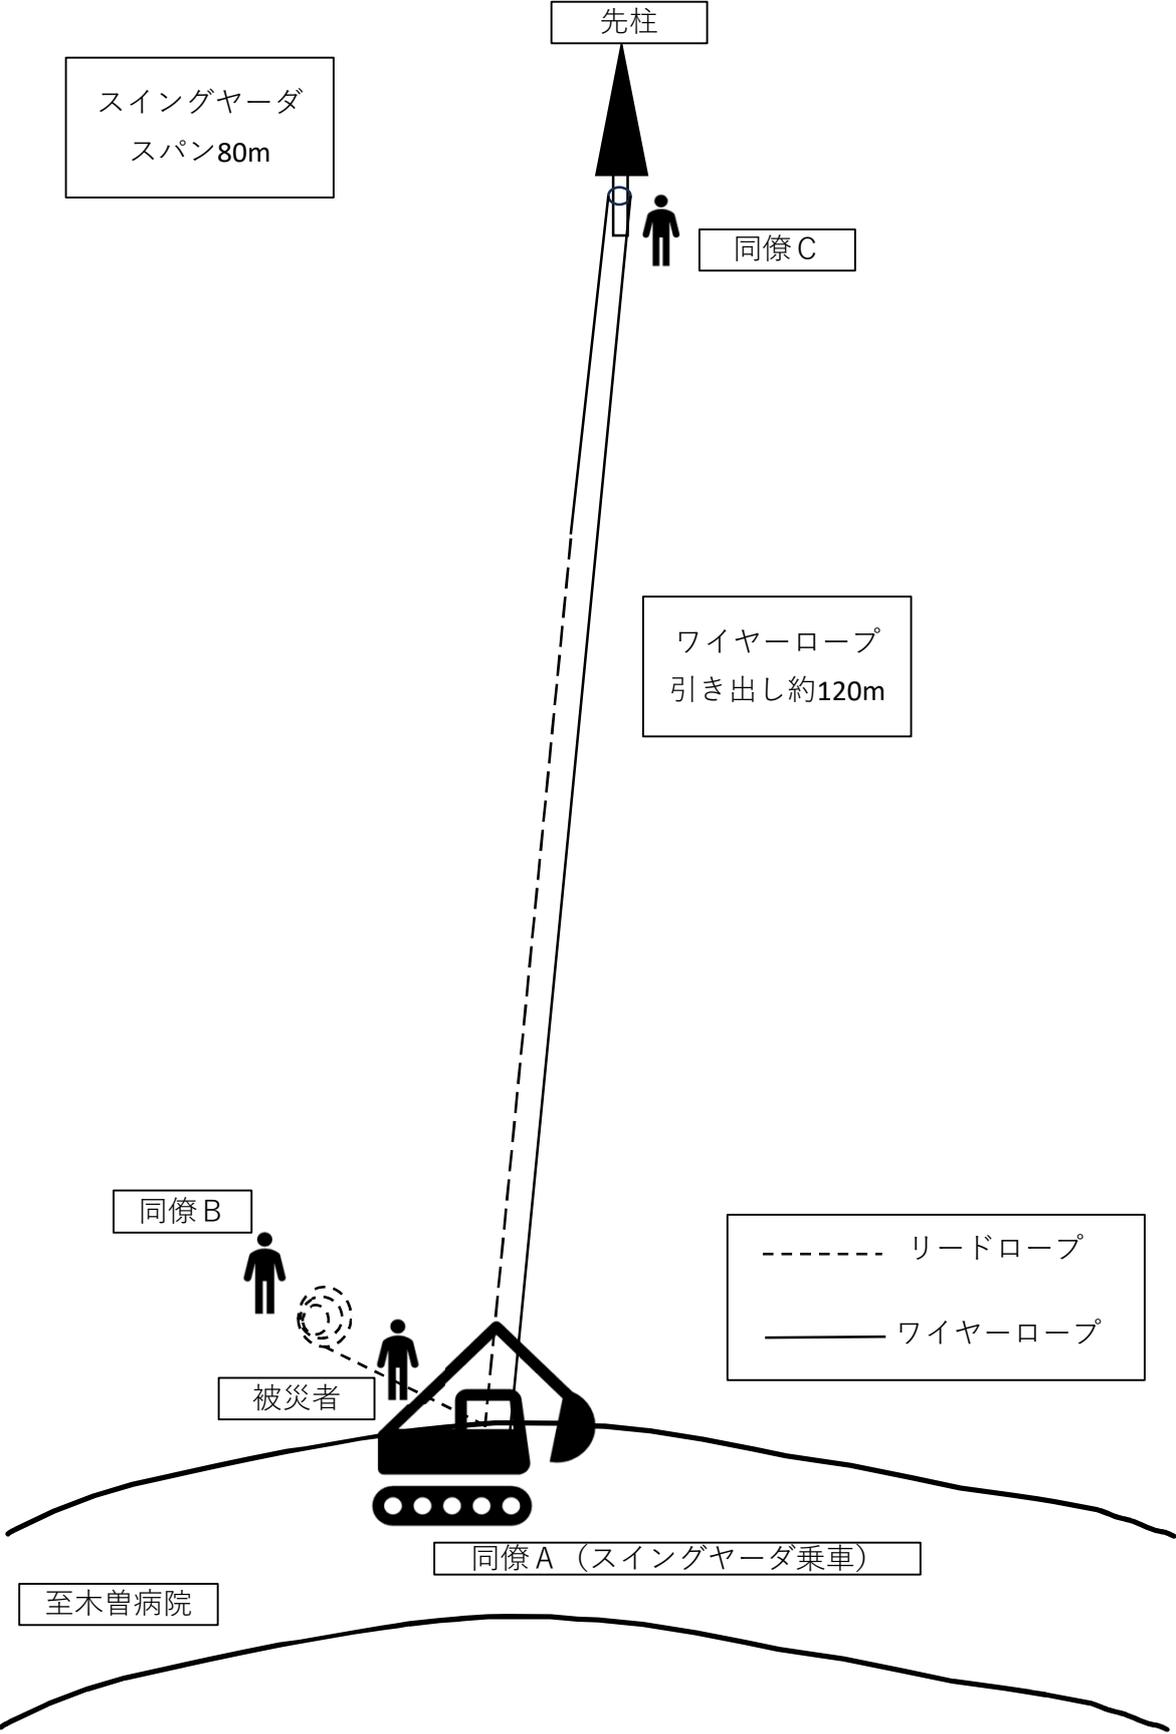
災害見取り図

この災害は、スイングヤードによる簡易架線集材の架設作業中において、スイングヤードのオペレーターが、乱巻き状態となったスイングヤードのリヤドラムのワイヤーの緊張を解こうとした際、エンドレスドラム付近のリードロープの内角でエンドレスドラムの斜め前の位置からリードロープを引っ張っていた作業員（被災者）の手にリードロープが巻き付くなどして被災したものです。

災害発生時、リードロープとリアドラムから送り出していたワイヤーが結束され、先柱を通り、引き回しを行っていた。(見取り図参照)

作業に当たっては、足場の確保のため作業に支障となる末木枝条等を事前に整理するとともに、リードロープを手繰り寄せる際は内角での作業は行わず、エンドレスドラムにリードロープを3回以上巻き付けたうえで、エンドレスドラムに対し正対するなど、エンドレスドラムからリードロープが外れないように注意が必要です。

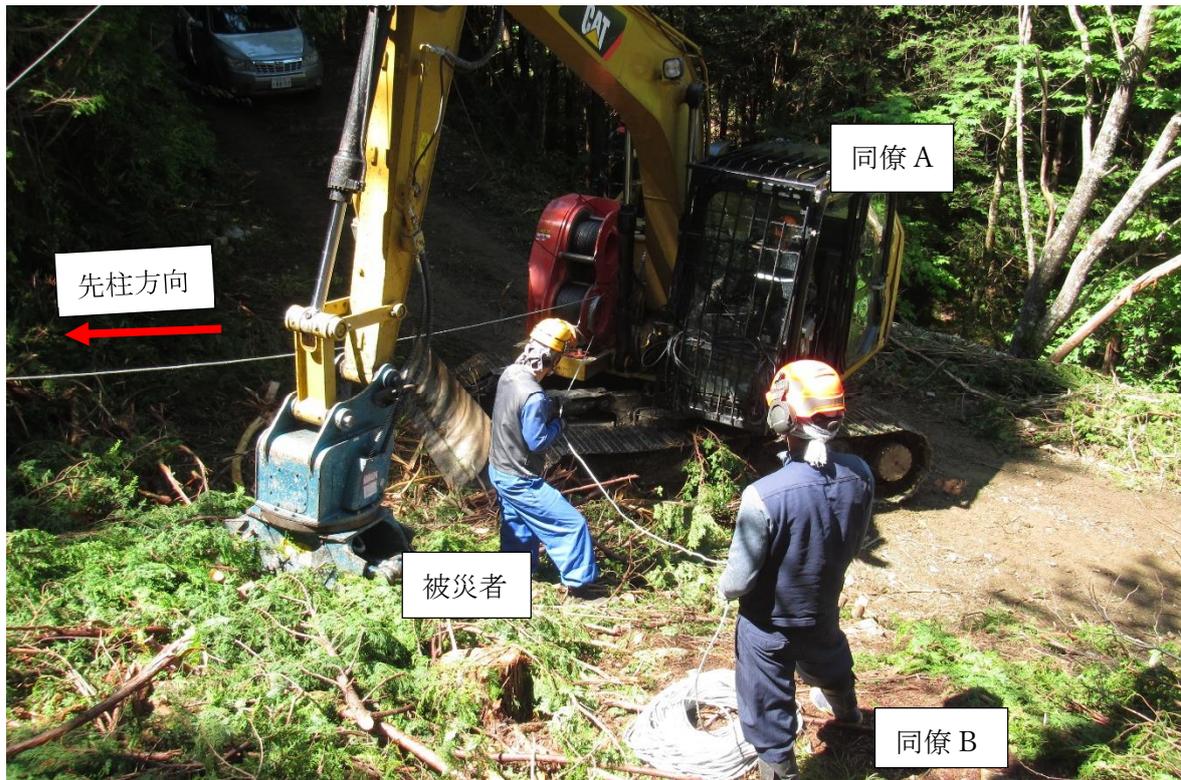
①

災害発生時の再現写真

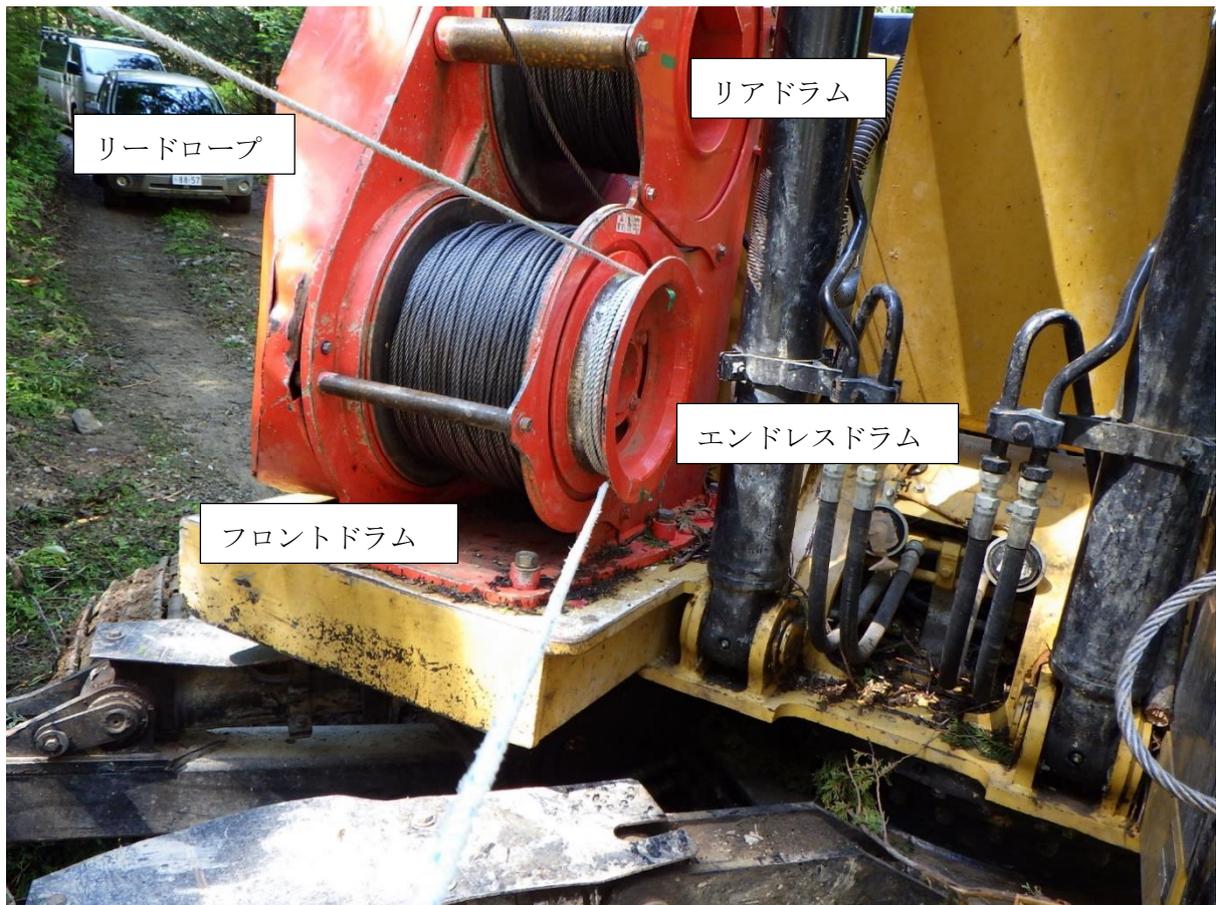
参考：スイングヤードのドラム構造等

※災害発生時はフロントドラムにワイヤーはなし。

フロントドラムとエンドレスドラムは軸で一体となっている構造。
