請負事業者等の災害発生について（号外）

請負事業体及び立木販売における災害発生報告(休業4日未満)

1 署 等 名	中部森林管理局 東濃森林管理署
2 事業の種類	請負事業 森林環境保全整備事業(保育間伐活用型外 東濃4加子母裏木曾)
3 災害発生日時等	令和6年7月23日(火) 14時30分頃発生 怪我の程度:「両手部挫傷、両手擦過傷」 休業見込み:0日
4 災害発生場所	岐阜県中津川市加子母 加子母裏木曾国有林4口林小班外
5 契約相手方	共同事業体:付知土建株式会社
6 事業実行事業体	共同事業体:付知土建株式会社
7 被災者年齢等	年齢:33歳 性別:男性 2の事業の経験年数:1年 雇用区分:常雇 社会保険等加入状況:労災、雇用、健康、厚生、林退
8 従事作業	スイングヤードによる簡易架線集材の仮設作業
9 災害概況	<p>当日、被災者は、同僚3名とスイングヤードによる簡易架線集材の仮設作業に従事していた。</p> <p>作業配置:被災者(リードロープ巻き取り作業)、同僚A(リードロープ巻き取り作業)、同僚B(リードロープ端末処理作業)、同僚C(エンドレスドラムリモコン操作作業)。</p> <p>被災者と同僚A及び同僚Bは、スイングヤードのエンドレスドラムにリードロープを巻き付けて、ワイヤーロープを引き回す作業を行っていた。</p> <p>14時30分頃、引き回ししていたリードロープに何らかの力がかかり緊張し、緊張が緩んだ反発でリードロープがエンドレスドラムから外れ、リードロープを両手で掴んでエンドレスドラム正面で作業していた被災者の右手及び左手甲に当たり被災した。</p> <p>14時40分頃、現場から衛星電話にて会社に対して災害の概要を伝え、同僚Aが被災者を車に乗せ下山を開始する。</p> <p>14時45分頃、会社から「さか整形外科」へ診察を依頼し対応可能な返答を貰う。</p> <p>15時00分頃、被災者及び同僚Aは、国道256号沿いにある会社詰所に到着し、氷などを当て応急処置を行う中、会社から同僚Aに対して「さか整形外科」へ行き受診する様に指示する。</p> <p>15時10分頃、被災者及び同僚Bは詰所を出発し、15時40分頃に「さか整形外科」にて診察を受ける。</p> <p>16時50分頃、会社は災害の詳細を被災者及び同僚から聞き取る事が出来、東濃森林管理署へ災害発生の一報を連絡する。</p> <p>7月24日午前、再受診し午後から、社内での軽作業に従事。(翌日からは、現場での軽作業に従事)</p>

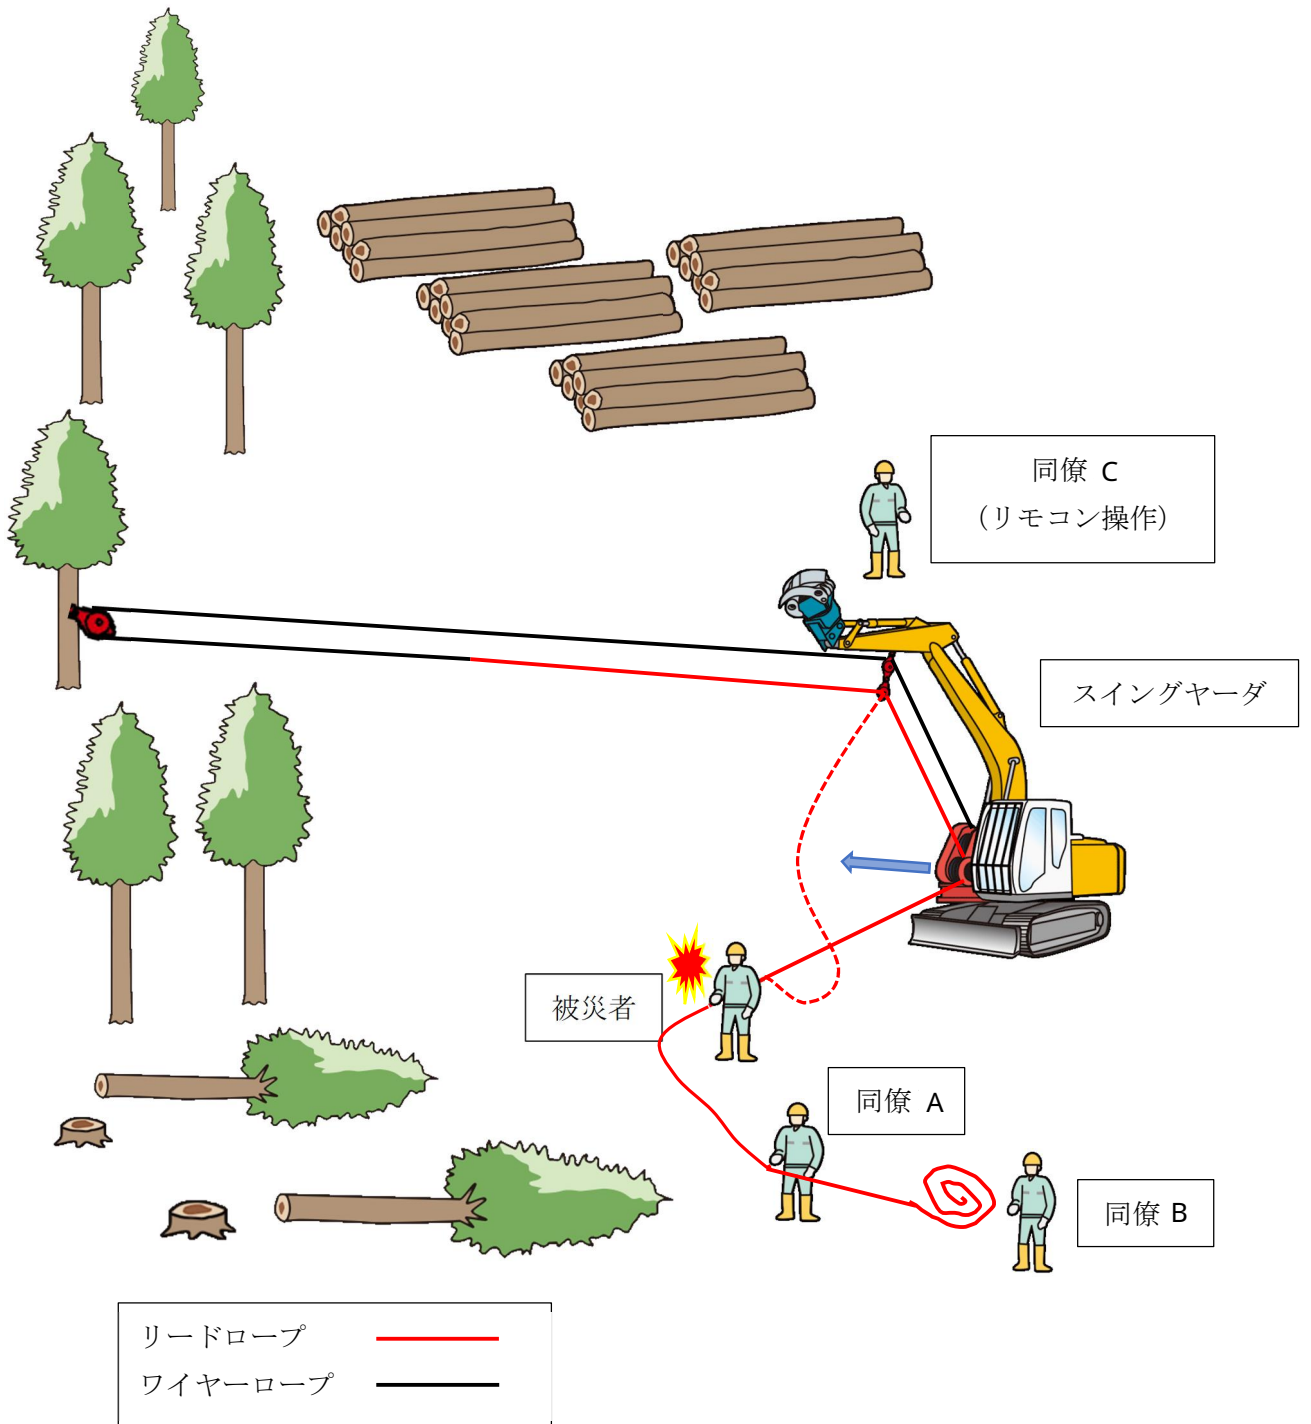
災害見取り図

今回の災害は、スイングヤーダによる簡易架線集材の仮設作業中、引き回していたリードロープに何らかの力がかかり緊張し、緊張が緩んだ反発でエンドレスドラムからリードロープが外れ、リードロープを掴んでいた被災者の両手の甲に当たり受災したものです。リードロープが緊張した原因は不明ですが、引き回しの際にリードロープが何かに引っかかった可能性は排除できません。

作業に当たっては、リードロープを手繰り寄せる際は内角での作業は行わず、エンドレスドラムにリードロープを3回以上巻き付けたうえで、エンドレスドラムに対し正対するなど、エンドレスドラムからリードロープが外れないようにするほか、リードロープを巻き取る作業をする者とエンドレスドラムとの間に滑車を入れ、当該作業をする者は、万が一、リードロープがエンドレスドラムから外れた場合にも、リードロープが当たりにくい位置で作業を行うなど注意が必要です。
