小ヶ倉林道

2024/8/7撮影

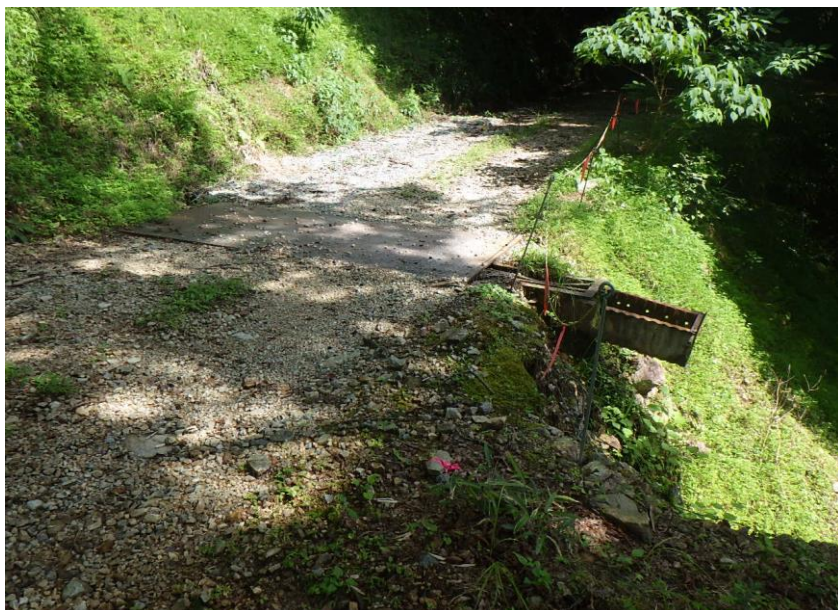
その①

平成30年7月豪雨決壊  
横断溝吐き口から決壊したもので、運材事業があり、敷き鉄板で養生しているが、路肩下がり危険な状態である。

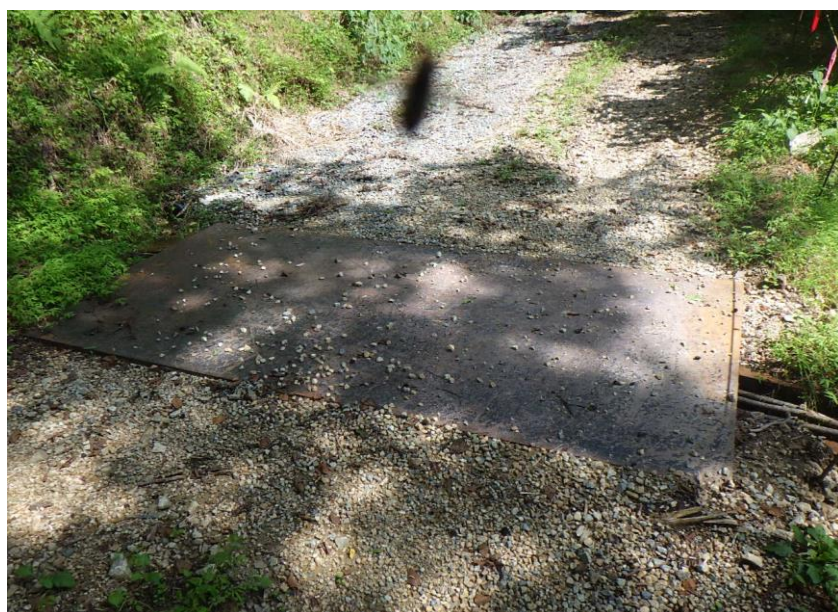
その①

平成30年7月豪雨決壊  
横断溝吐き口から決壊したもので、運材事業があり、敷き鉄板で養生しているが、路肩下がり危険な状態である。

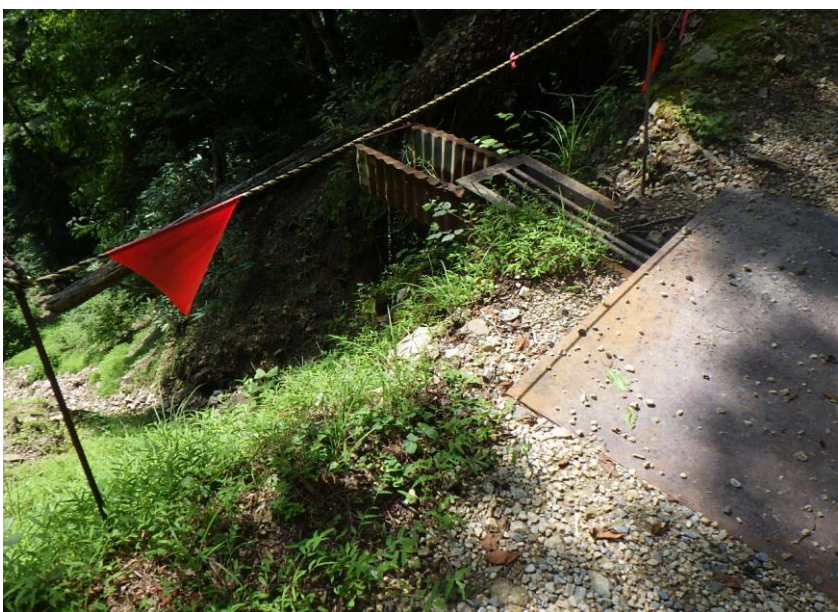
その①

平成30年7月豪雨決壊  
横断溝吐き口から決壊したもので、運材事業があり、敷き鉄板で養生しているが、路肩下がり危険な状態である。

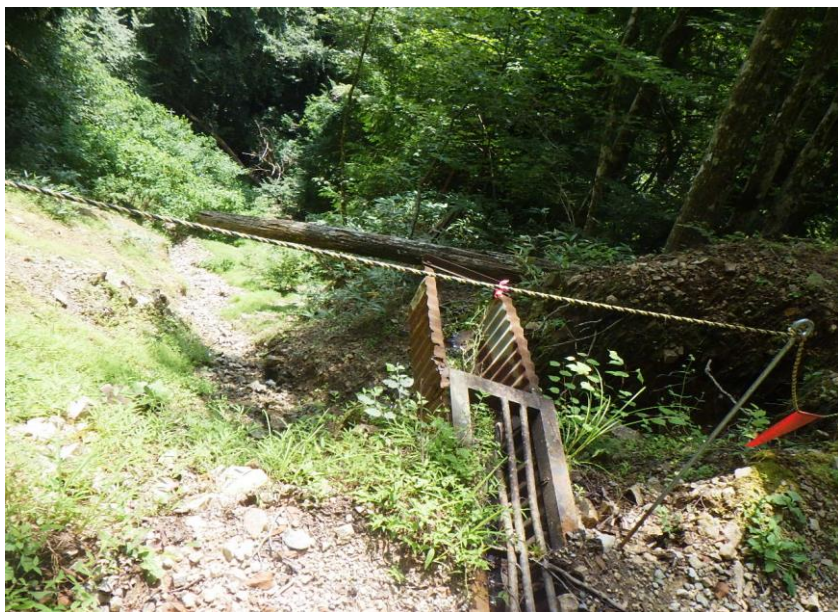
その①

平成30年7月豪雨決壊  
横断溝吐き口から決壊したもので、現在植生の復帰は見られるものの雨水の流量によっては、更なる崩壊が懸念される。

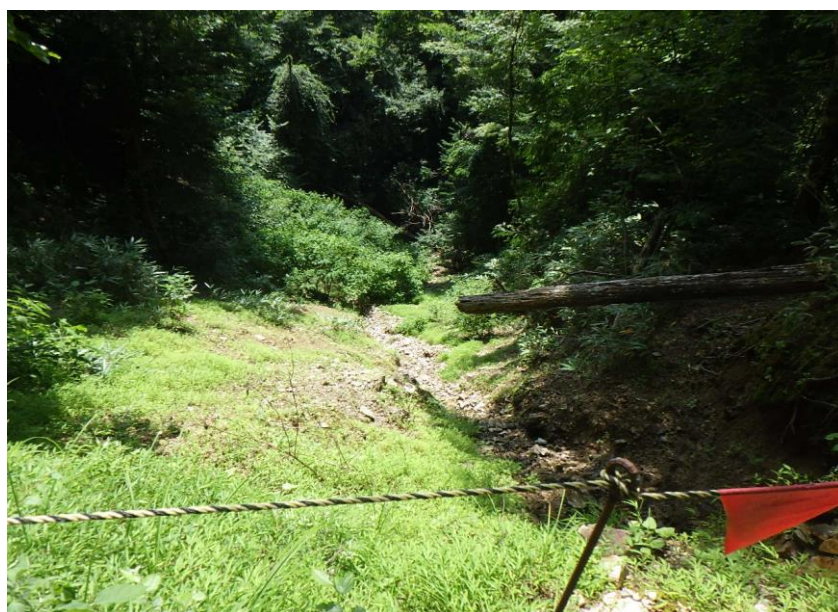
その①

平成30年7月豪雨決壊  
横断溝吐き口から決壊したもので、現在植生の復帰は見られるものの雨水の流量によっては、更なる崩壊が懸念される。

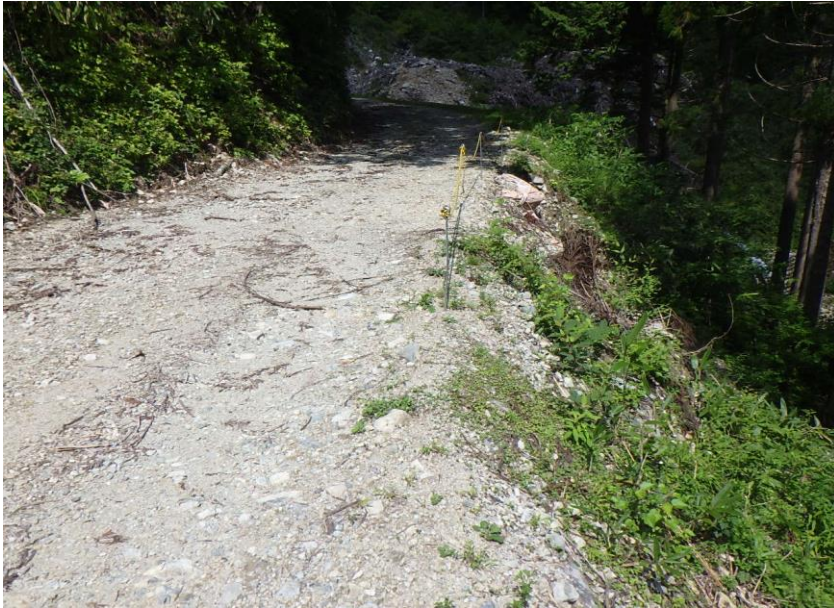
その②

平成30年7月豪雨決壊  
大型土のうで仮復旧  
運材があり、本復旧に至  
っていない。

トラック運材により土の  
う形状が潰れている。

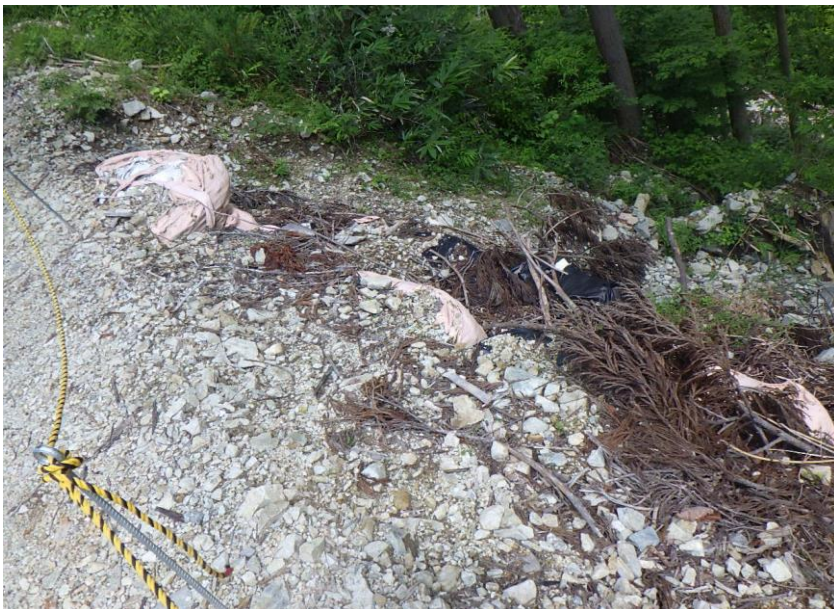
その②

平成30年7月豪雨決壊  
大型土のうで仮復旧  
運材があり、本復旧に至  
っていない。

トラック運材により土の  
う形状が潰れている。

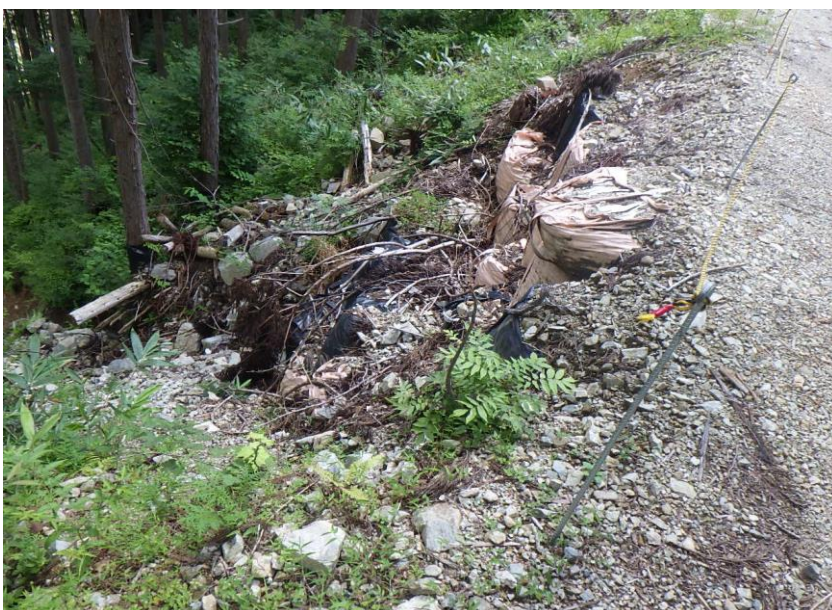
その②

平成30年7月豪雨決壊  
大型土のうで仮復旧  
運材があり、本復旧に至  
っていない。

トラック運材により土の  
う形状が潰れている。

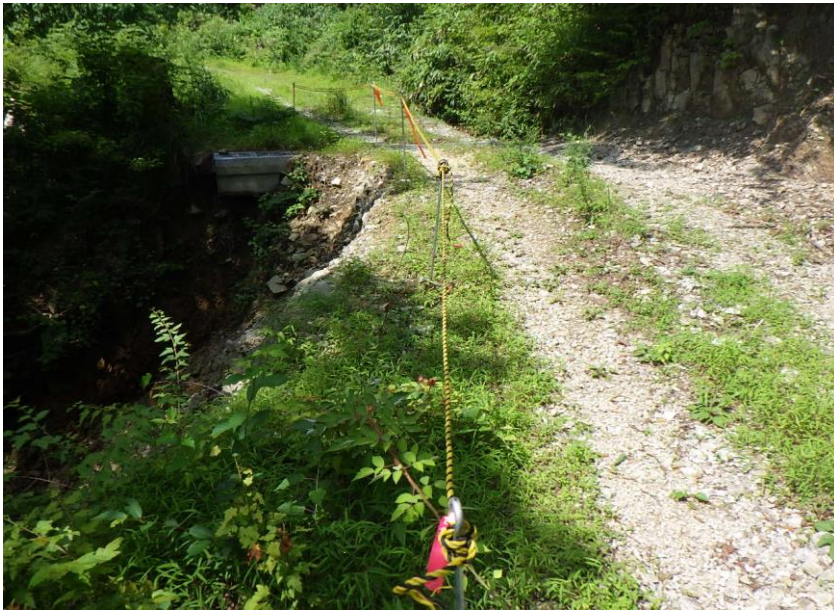
その③

対策未処理箇所

危険表示ロープ設置

現在も流水があり、洗堀  
が進んでいると思われる

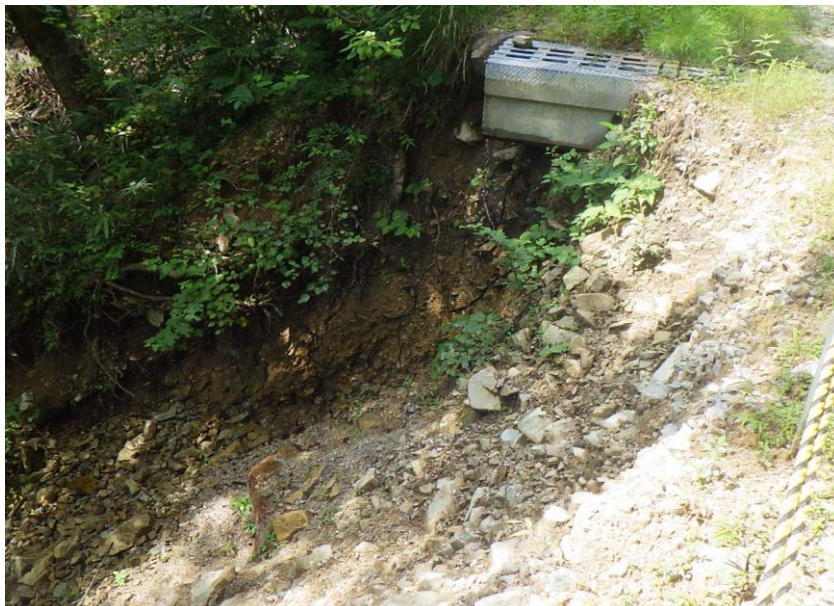
その③

対策未処理箇所

危険表示ロープ設置

現在も流水があり、洗堀  
が進んでいると思われる

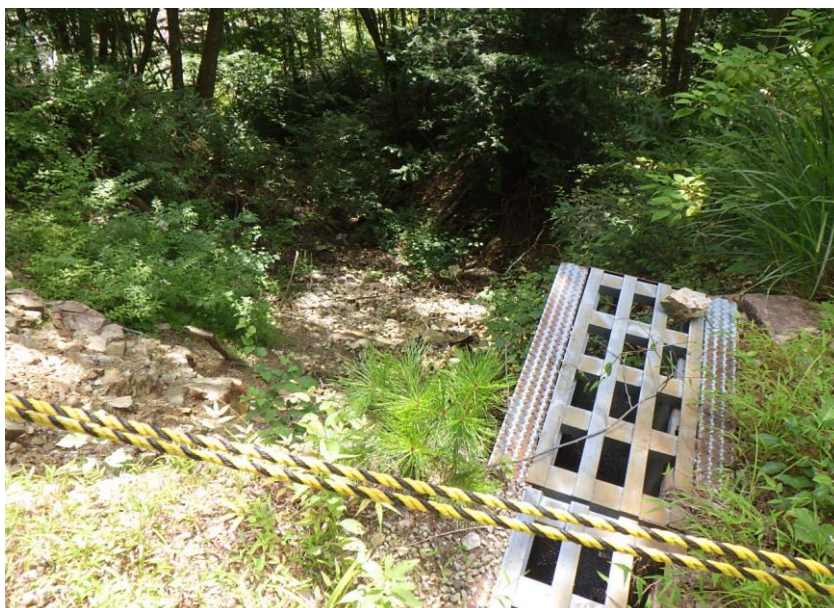
その③

対策未処理箇所

危険表示ロープ設置

現在も流水があり、洗堀  
が進んでいると思われる
