小坂下呂林道

2024/8/7撮影

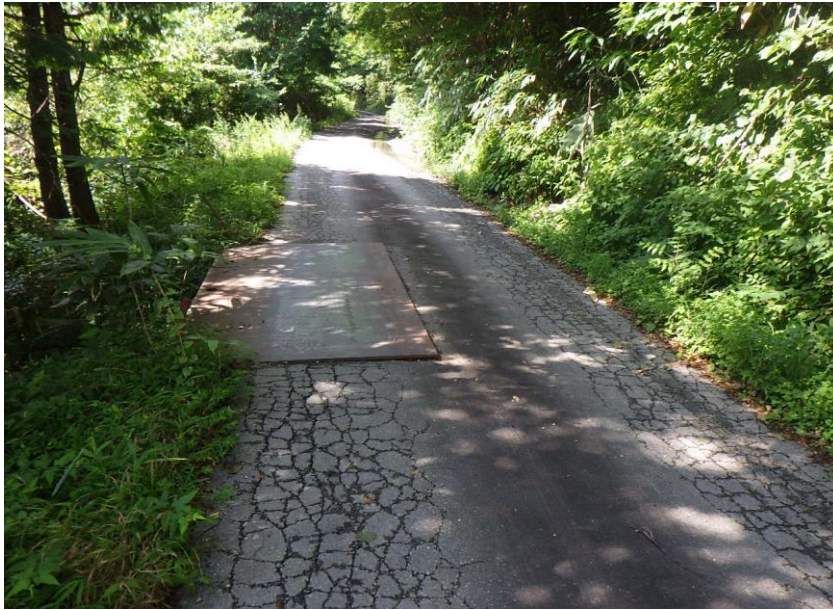
路側決壊箇所への敷鉄板  
運材作業が現在もあり、  
本復旧に至っていない。  
運材車両の幅員すれすえ  
であり、危険な状態。  
路面舗装もクラックが多く  
鉄板で不可視となっている  
箇所もクラックが入  
っている。

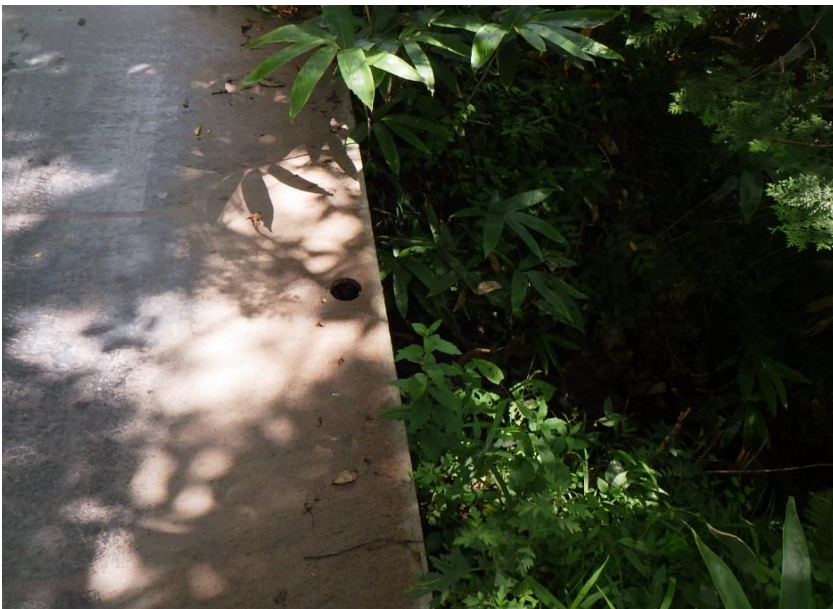
路側決壊箇所への敷鉄板  
運材作業が現在もあり、  
本復旧に至っていない。  
谷側は、植生の復旧はあ  
るものの、雨水等の流入  
は多く復旧が必要。

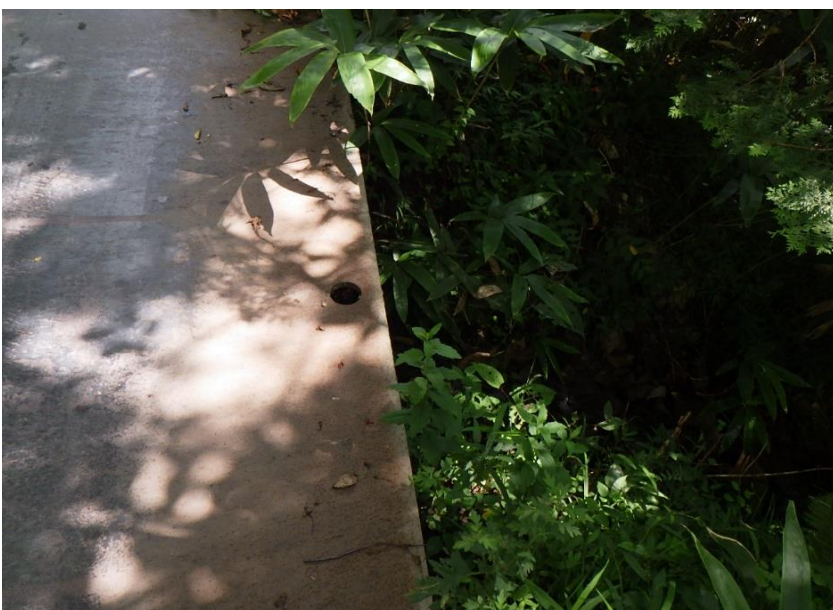
路側決壊箇所への敷鉄板  
運材作業が現在もあり、  
本復旧に至っていない。  
谷側は、植生の復旧はあ  
るものの、雨水等の流入  
は多く復旧が必要。
