## 請負事業体及び立木販売における災害発生報告

1 署等名	木曾森林管理署南木曾支署
2 事業の種類	造林請負事業（森林環境保全整備事業（育成受光伐ほか））
3 災害発生日時等	令和6年11月20日（水） 9時20分頃から9時45分頃の間に発生 （死亡：令和6年12月2日（月）13時39分 死因：急性脳腫脹（しゅちょう））
4 災害発生場所	長野県木曾郡南木曾町 柿其国有林78い林小班
5 契約相手方	有限会社ヤマカ木材 代表取締役 勝野 智明
6 事業実行事業体	同 上
7 被災者年齢等	年齢：60歳 性別：男 2の事業の経験年数：6年（素材生産関連の経験は2年） 雇用区分：常雇 社会保険等加入状況： <u>労災</u> 、 <u>雇用</u> 、 <u>健康</u> 、 <u>厚生</u> 、 <u>中退</u>
8 従事作業	伐倒作業（チェーンソー）
9 災害概況	<p>当日、6名で事業箇所に入り、3名体制で架線集材準備作業と架線集材作業に従事した。被災者は、現場代理人から作業指示を受け、8時50分頃から林道下の架線集材支障木の伐倒作業に従事し、現場代理人と同僚1名は林道上で重機等による架線集材準備作業、他の3名は離れた箇所での架線集材作業に従事した。</p> <p>9時50分頃、現場代理人は、架線資材を取りにタワーヤードに向かったところ、指示した支障木伐採が全く進んでいないことに気付き不審に思った。さらに、被災者のチェーンソーが回転している音がせずアイドルリング状態のままであったことから、無線で呼びかけたが応答がなかった。被災者の位置が林道上から確認できたことから被災者のもとに駆けつけたところ、正座し屈みこんだ状態でヒノキ（後述）の元口付近に腰を押さえつけられて動かない状態の被災者を発見した。</p> <p>災害発生前日の作業終了直前、被災者は架線支障木のナラA（胸高直径36cm、樹高18m）を伐倒したところ、ナラAの近くのヒノキB（熊剥ぎで弱った状態の立木、胸高直径30cm、樹高18m）に当たり、ヒノキBが高さ2mの箇所ですれ、ヒノキC（胸高直径10cm、樹高9m）とコシアブラD（胸高直径24cm、樹高15m）に対してかかり木状態となったものとみられる。</p> <p>当日、被災者は、ナラAの枝を払い、続いてヒノキBの処理を行おうとコシアブラDに受け口を入れたところ、コシアブラDが受け口部分から折れはじめ、危険を感じ退避する被災者の腰部にヒノキCとコシアブラDから外れたヒノキB2（元口28cm、長さ16m：胴折れした上部）が被災者の腰部に落下して被災したと推測される。</p> <p>以下は、災害発生後の経過である。</p> <p>9時55分頃、現場代理人は、その場にあった被災者のチェーンソーでヒノキB2を元から70cm程度の位置で玉切って救助を

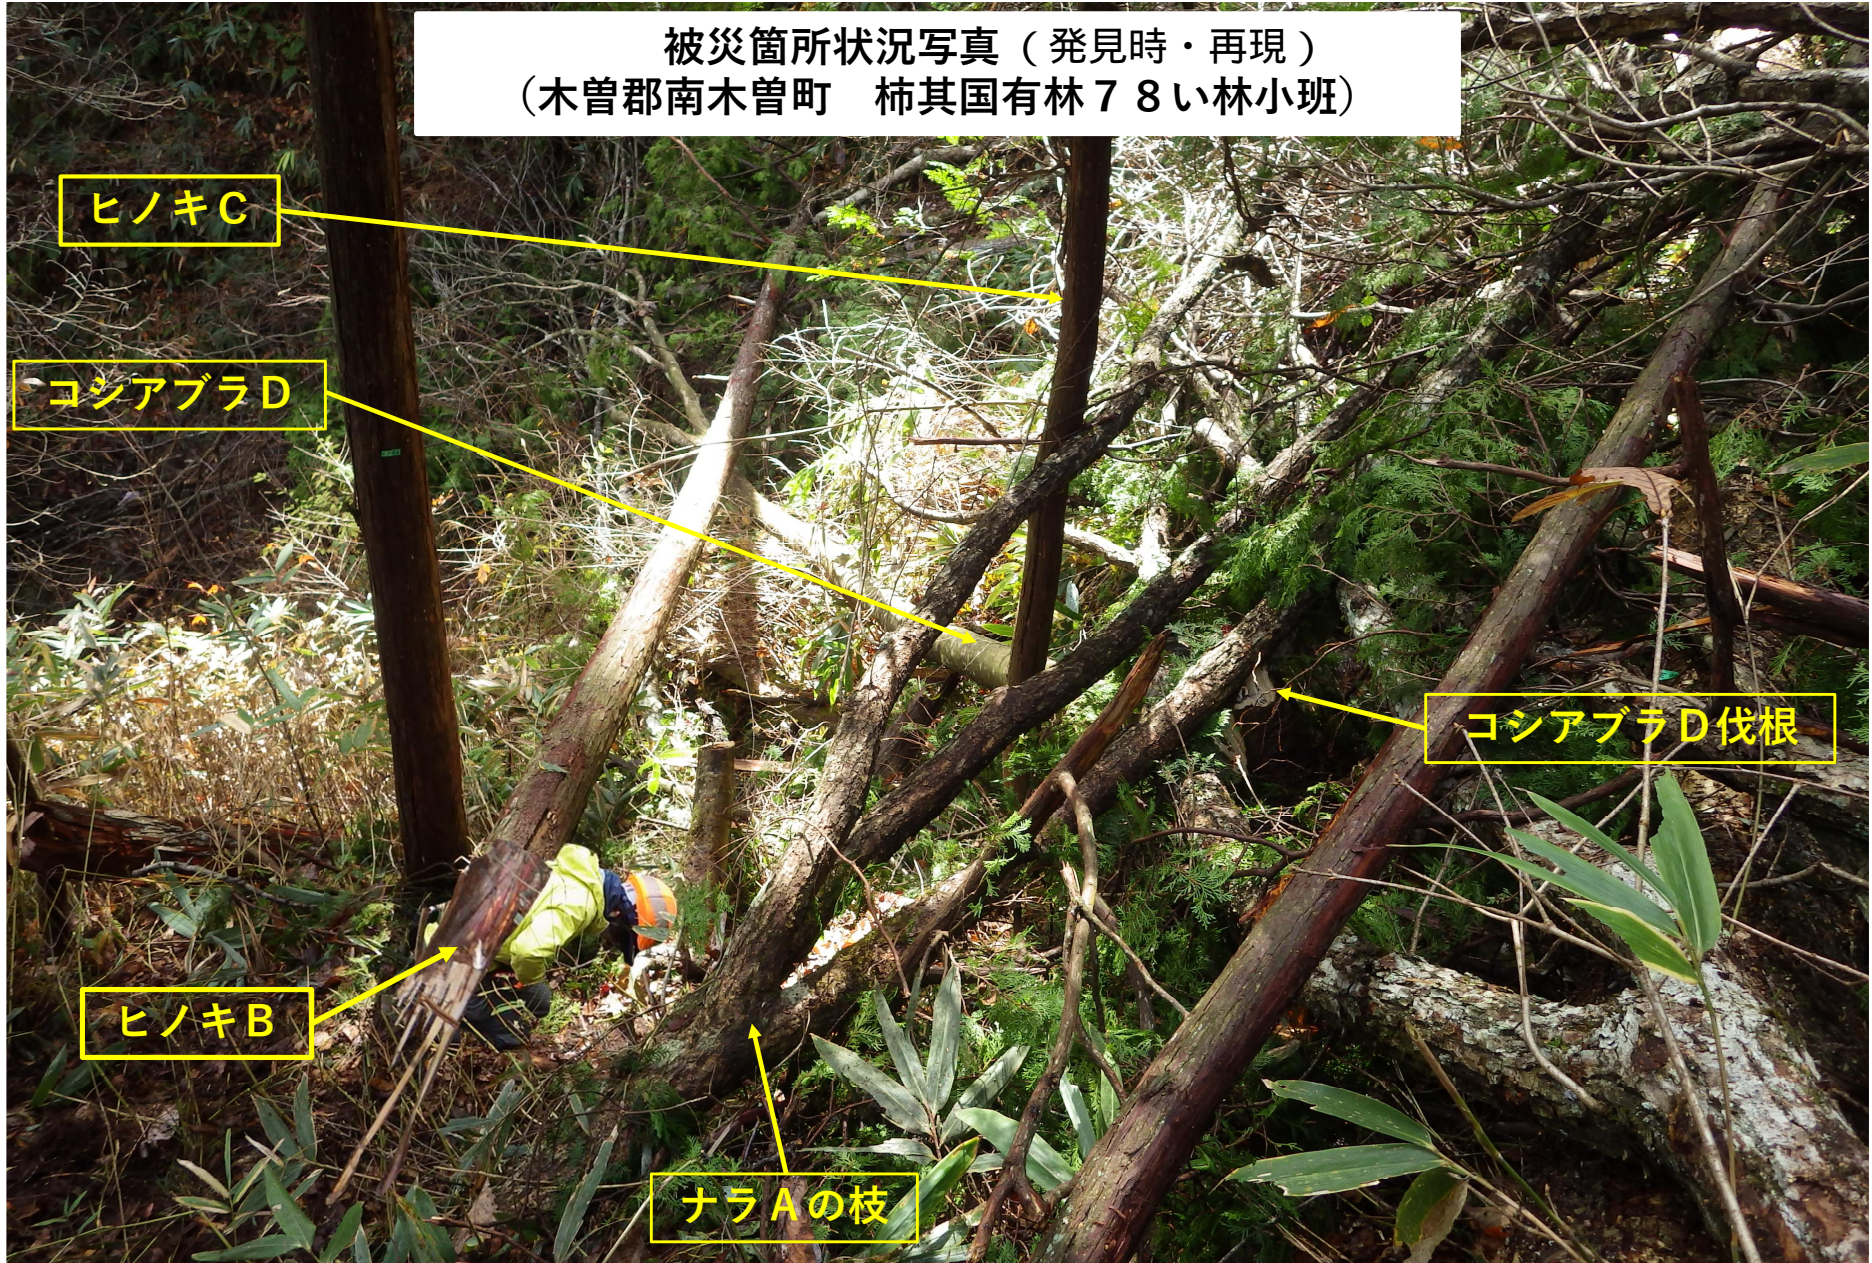
被災箇所状況写真（発見時・再現）  
（木曾郡南木曾町 柿其国有林 78い林小班）

ヒノキC

コシアブラD

コシアブラD伐根

ヒノキB

ナラAの枝
