請負事業体等の重大災害の発生について（概略）

- 1 災害発生局署： 北海道森林管理局 網走中部森林管理署
- 2 事業の種類： 造林事業（保育間伐（活用型））
- 3 災害発生日： 令和7年1月8日（水）  
（死亡：令和7年1月8日（水））
- 4 被災者年齢等： 75歳、男性
- 5 従事作業： 伐倒作業
- 6 被災概要： 伐倒作業の際、伐倒木（シラカバ）を伐倒したところ、伐倒木が隣接していたトドマツにかかり木となった状態で、被災者に持病の症状があらわれたため対処しようとした際、かかり木となっていた伐倒木がトドマツから外れて倒れ、跳ね上がった伐倒木が被災者に当たるとともに、被災者が地面に倒れた際に背中を倒木で強打し被災したものと推定。

# 災害発生見取図

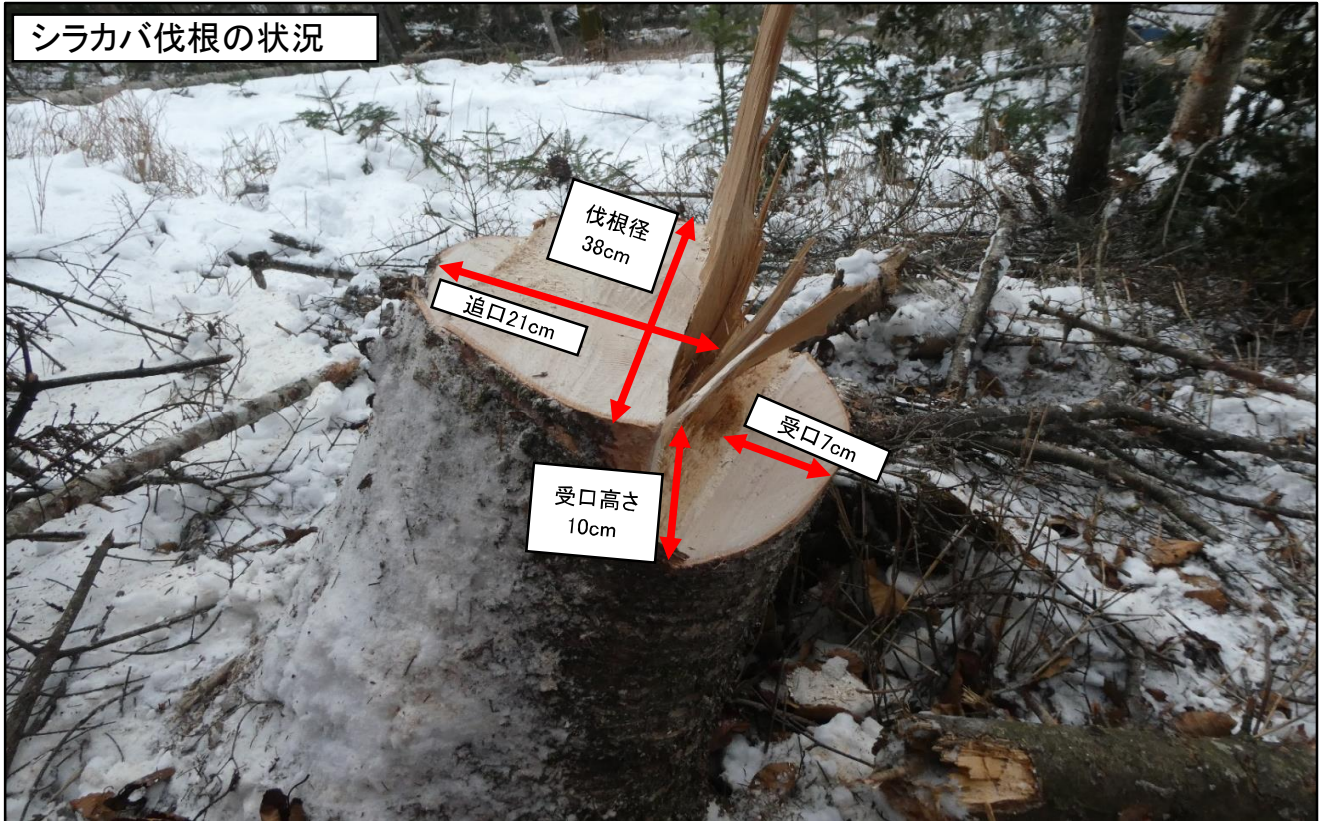
シラカバ伐根の状況

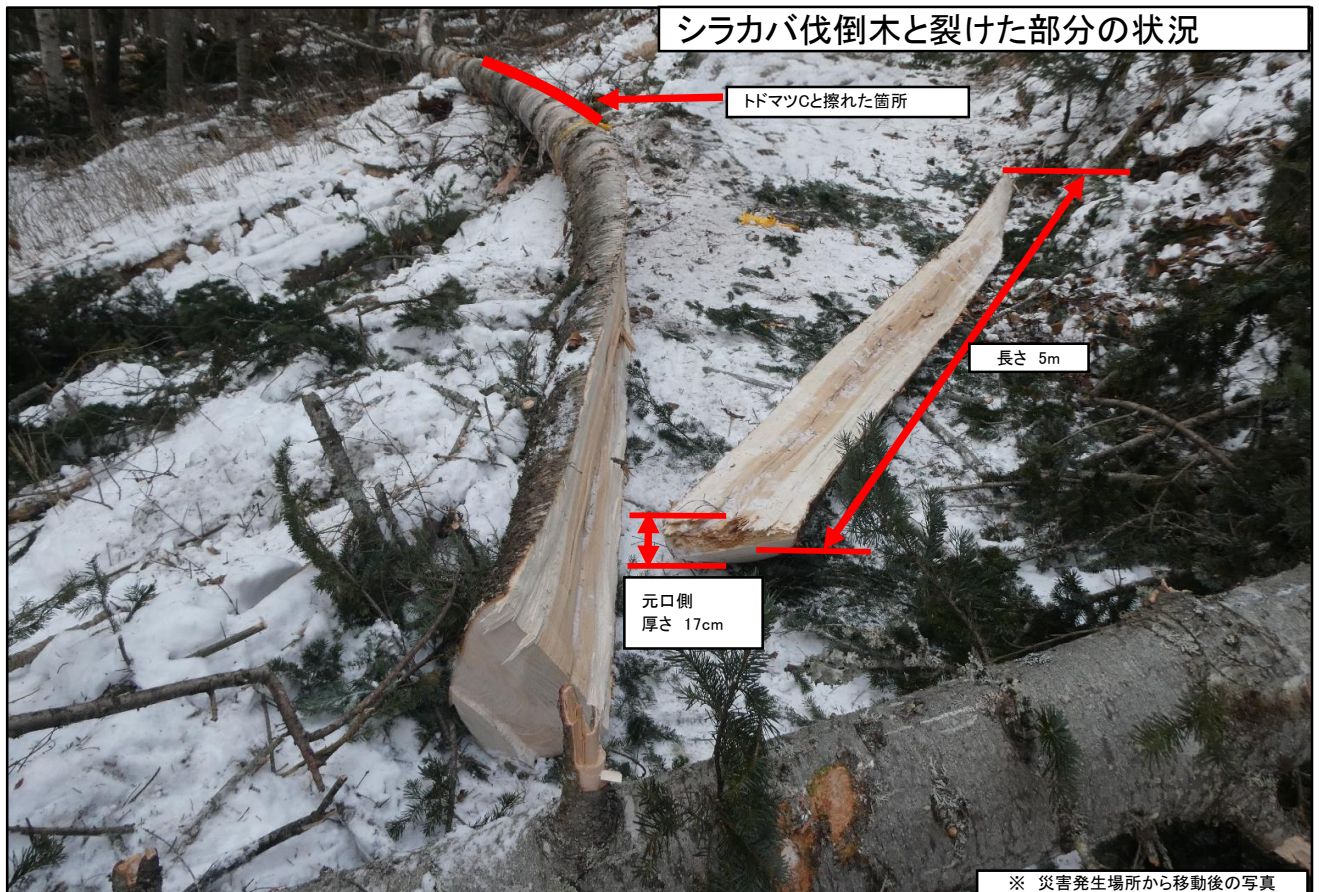
シラカバ伐倒木と裂けた部分の状況

※ 災害発生場所から移動後の写真

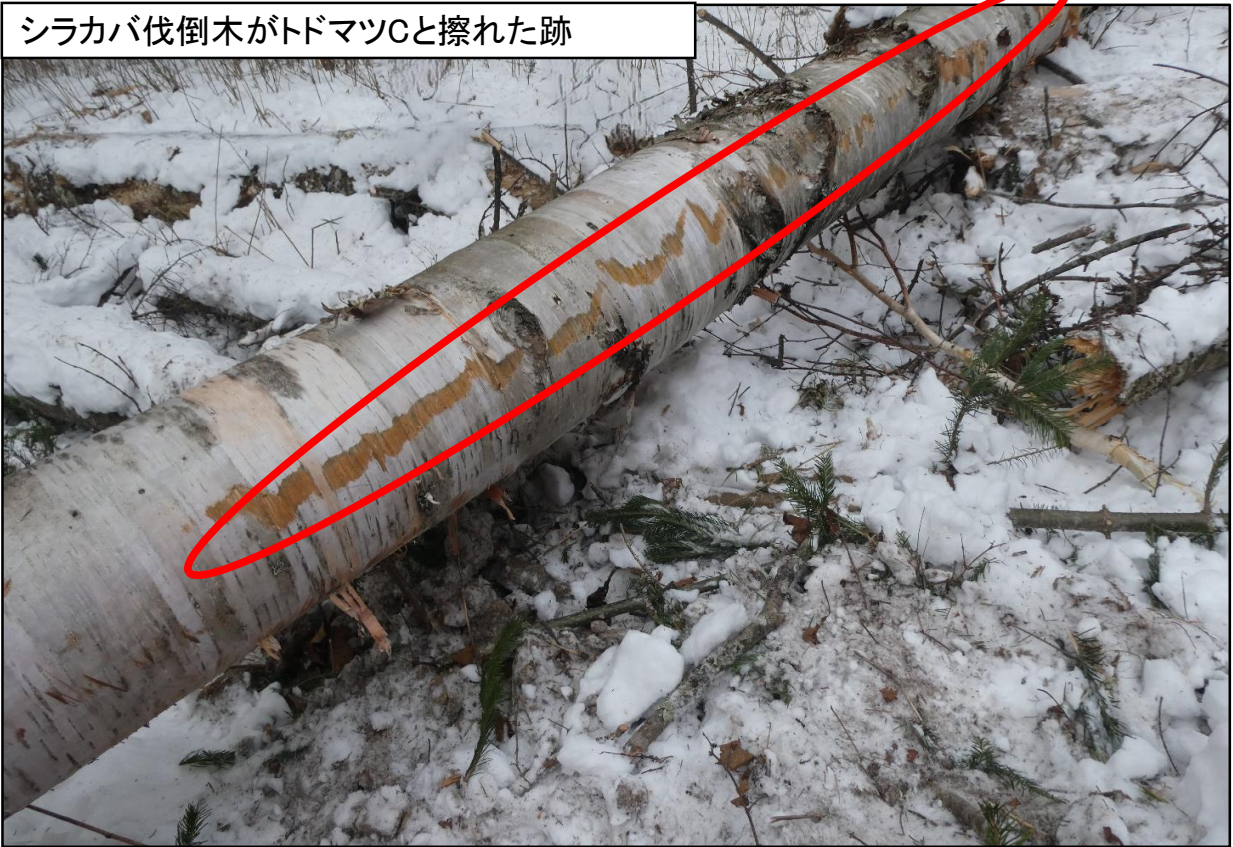
シラカバ伐倒木がトドマツCと擦れた跡

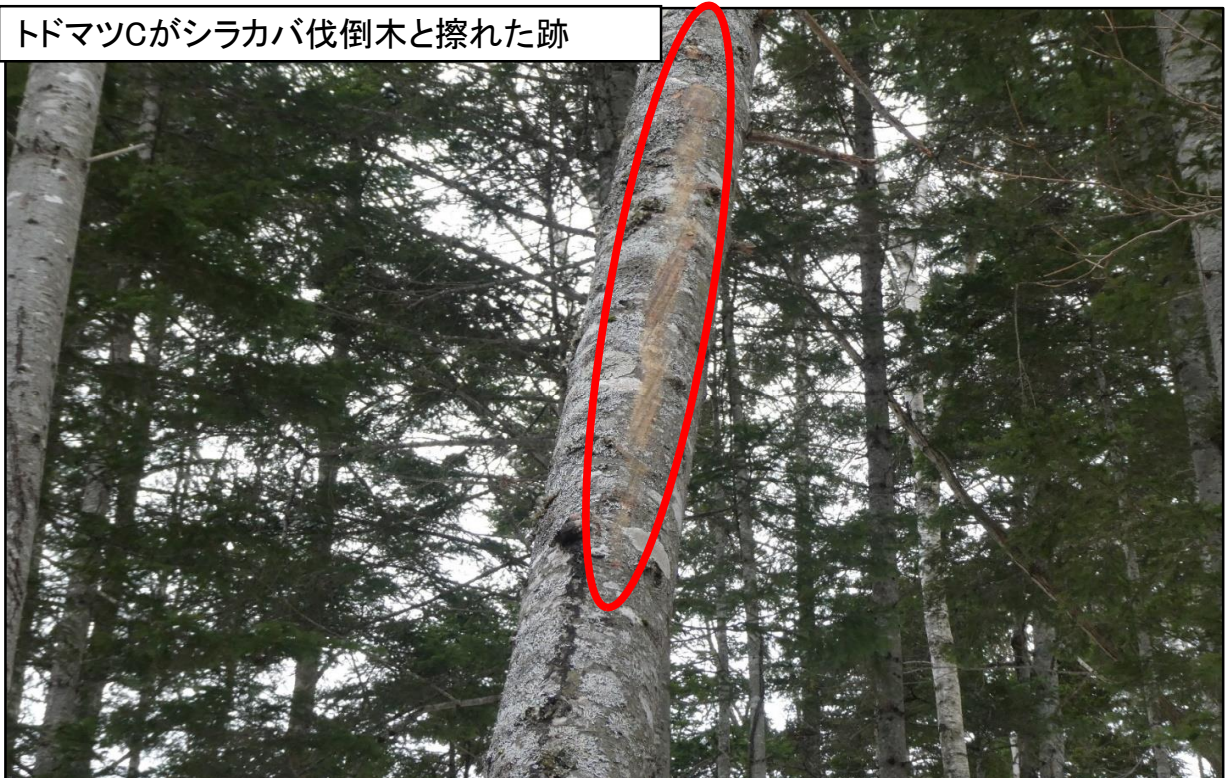
トドマツCがシラカバ伐倒木と擦れた跡
