請負事業体等の重大災害の発生について（概略）

請負事業体及び立木販売における重大災害発生報告  
(速報 **概報** 最終報告)

| 4 災害発生場所 | 若桁榎谷林道(下) 【併用林道】 |

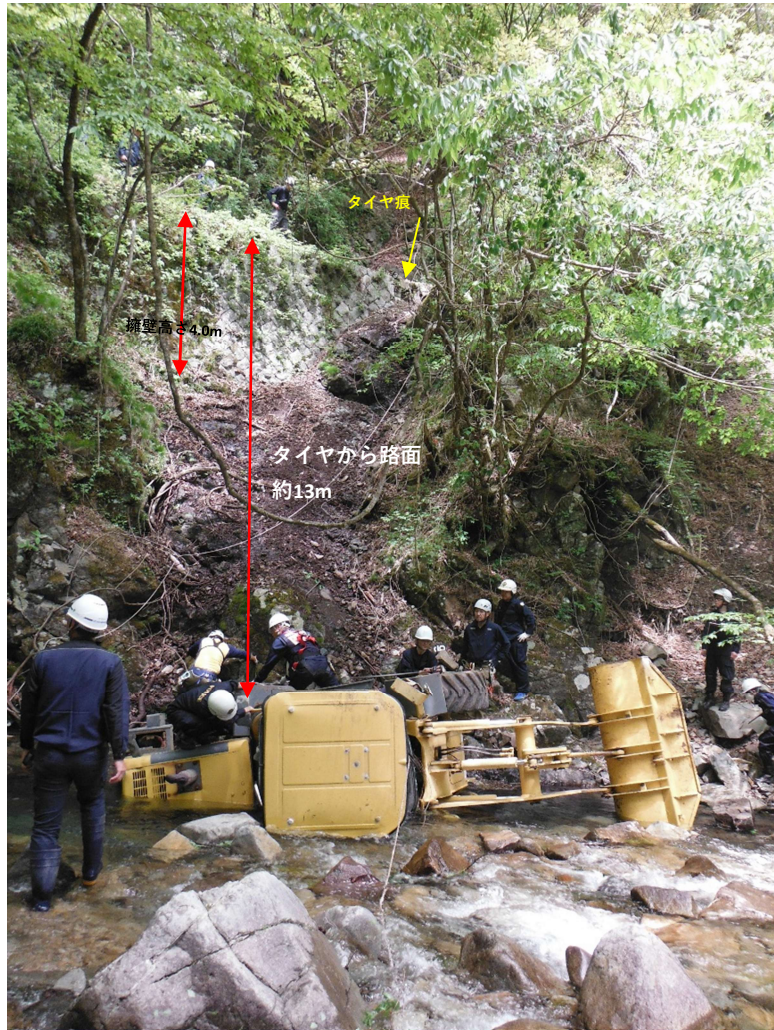
# 災害発生箇所 見取り図

| 9 災害概況 | <p>当日被災者Aは、ホイールローダオペレーター(被災者A)、写真管理兼交代オペレーター(同僚B)の2名体制で作業に従事していた。</p> <p>被災者Aは、当日の作業を終了し昼の休憩をとった後、翌日には別の林道の崩土除去作業を予定していたため、ホイールローダーを当該林道の入口付近へ回送していた。</p> <p>14:39 頃、ホイールローダーの後方より通勤車両(ハイラックス)にて追従していた同僚Bが、大きな音が聞こえたため現場に近寄って見たところ、ホイールローダーと被災者が川に転落しているのを発見。法面を下りて被災者Aを川から引き上げ、携帯電話の通話が可能な位置まで移動し、14:50 頃、金子工業株式会社(以下、会社という。)へ連絡。同じく同僚Bより救急車の要請をした。</p> <p>14:55 頃、同僚Bから連絡を受けた、会社の現場担当者(社員C)が岐阜森林管理署へ災害発生の連絡を行う。</p> <p>15:00 頃、会社社員4名が事故現場に向かったが、現地までは救助車両の邪魔になるとの判断から現地手前の林道にて待機。</p> <p>15:50 頃、救急のヘリコプターが現地上空に向かう様子を、待機場所にいた社員4名が確認。</p> <p>17:00 頃、救急のヘリコプターが現地上空より病院へ向かう様子を、待機場所にいた社員4名が確認。(待機場所より担架がヘリから下りてくる様子と被災者Aをピックアップしている様子が見えた。)</p> <p>17:40 頃、中消防署より被災者Aが下呂温泉病院に搬送されたとの連絡が会社があり、被災者Aの妻、会社社長が病院に向かう。</p> <p>18:35 頃、会社社長は、会社に対し、病院にて処置を行ったが、被災者Aが亡くなった旨の連絡をした。</p> <p>【以下、会社から同僚Bへの聞き取りによる災害発生状況の推定】</p> <p>ホイールローダーの後方より追従していた同僚Bの位置からは、転落箇所がカーブの先で見通しが悪いため、ホイールローダーの転落は見えていないが、転落現場の状況から被災者Aは回送中、路面に残った崩土を路肩に寄せ、バックした際に操縦を誤り、路肩からホイールローダーと共に転落したと思われるとのことであった。</p> |

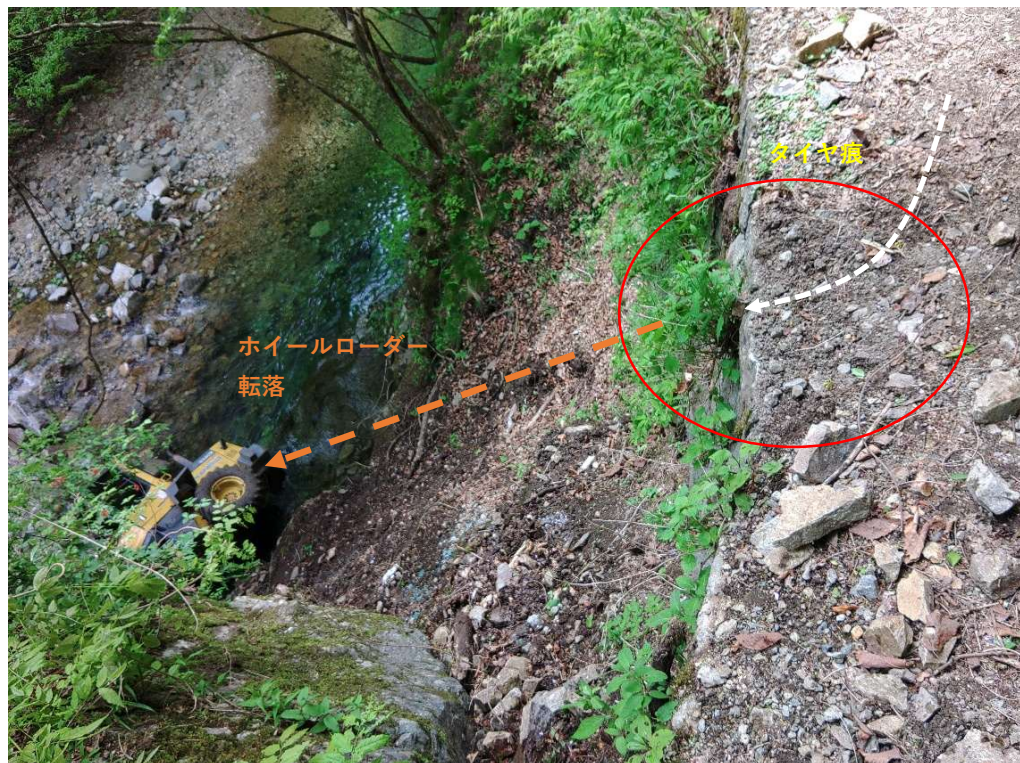
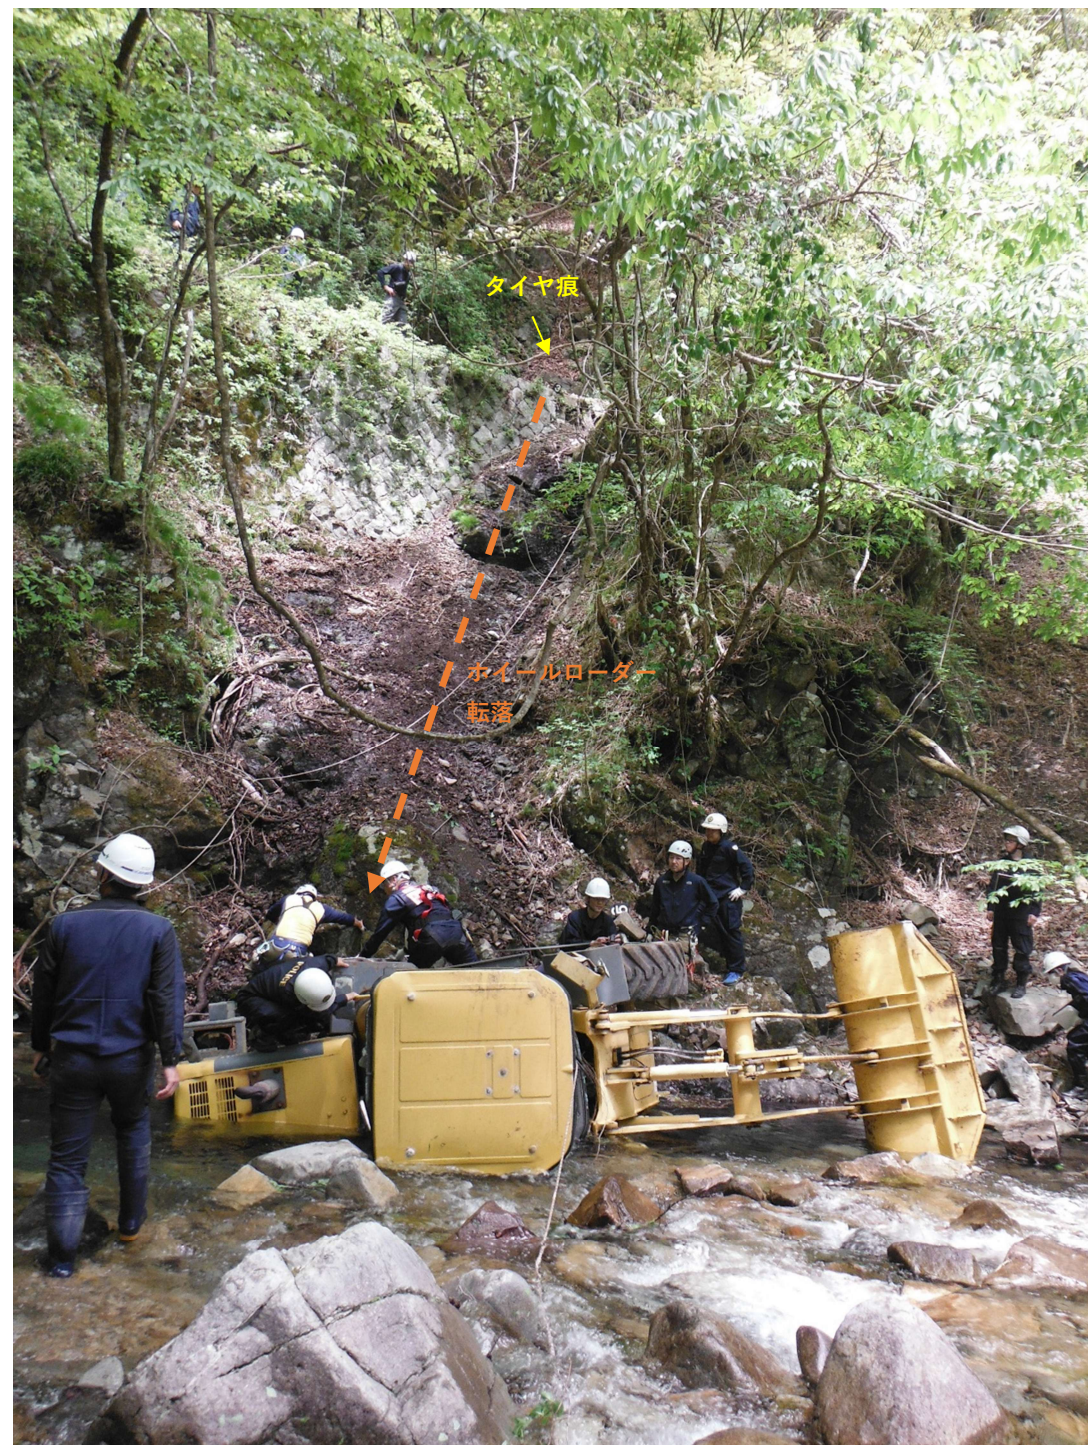
## 災害発生箇所 状況写真 (2)

後進時に左側後輪が脱輪し  
バランスを崩してホイールローダーが  
転落したと思われる。
