# 林道

## 林道 2・3月号（合併号）目次

## 林道盛土に関する検討の取組みについて

香川県西部林業事務所 森林土木担当

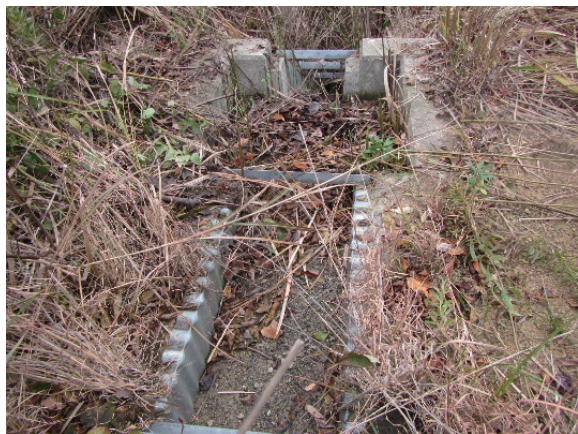
その一方で、点検箇所 15 箇所中 7 箇所において、排水施設に異常が確認されました。異常は全てコルゲートフリュームに係るものであり、水路内への土砂等の堆積や水路横の土砂流出、水路の変形などが確認されました（写真－3、4）。

写真-3 水路内への土砂の堆積状況

排水施設の異常に対して早期復旧を図るためには、堆積した土砂や転石を除去するほか、排水施設の部材の交換や洗堀部を植生土のうなどで埋戻す等の対策が有効です。しかし、排水施設への土砂や転石の流入を防止しなければ、将来的に再度、異常が生じる可能性があります。未舗装路面の舗装や、林道事業及び治山事業による対策工を合わせて実施することで、土砂や転石の発生を低減できると考えられます。

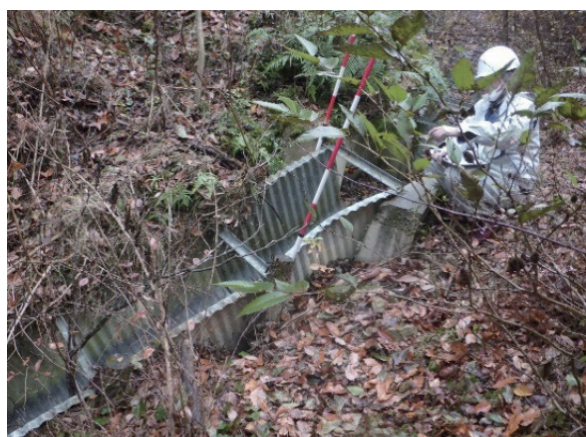
写真-4 水路横の土砂の流出状況

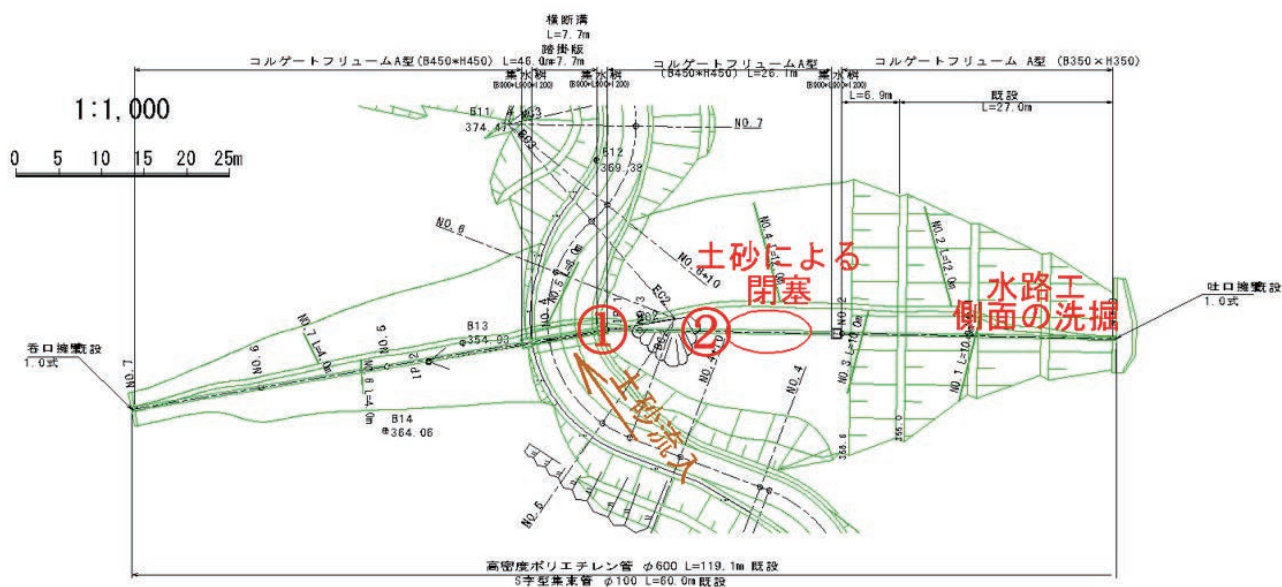
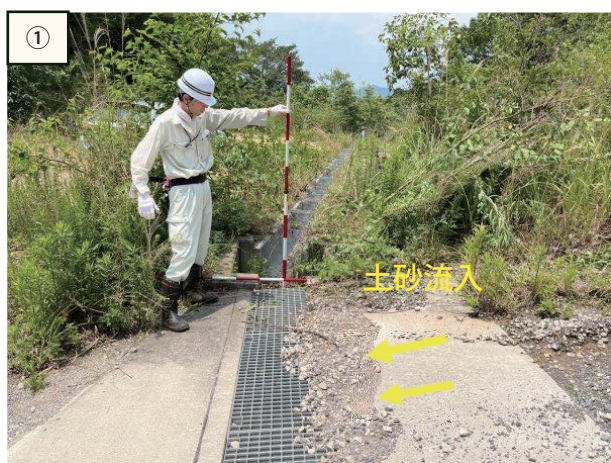
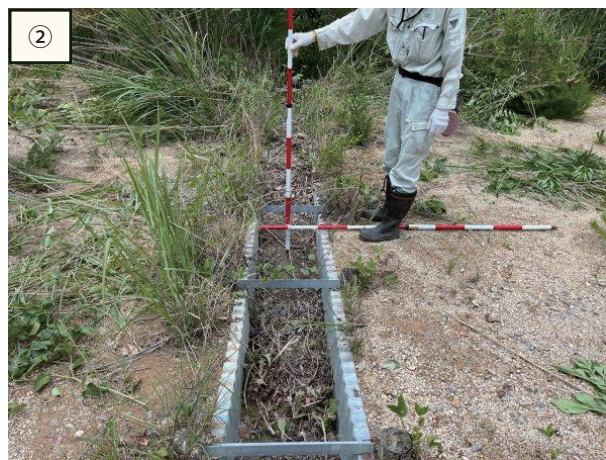
図－3 調査箇所における異常の状況と土砂や転石の推定流入経路（琴南財田3－1号線 箇所番号8）

施設の閉塞が最も多く確認され（表－３）、それらは主に、異常降雨によって周辺の溪流や山腹斜面、未舗装の林道路面からもたらされたことが推測されました（図－３）。さらに、度重なる豪雨によって流下水が越流し、排水施設の破損や排水施設側面の洗堀が生じた可能性が示唆されました。

- ① 林道路面からの土砂の流入跡
- ② 異常堆砂による閉塞状況

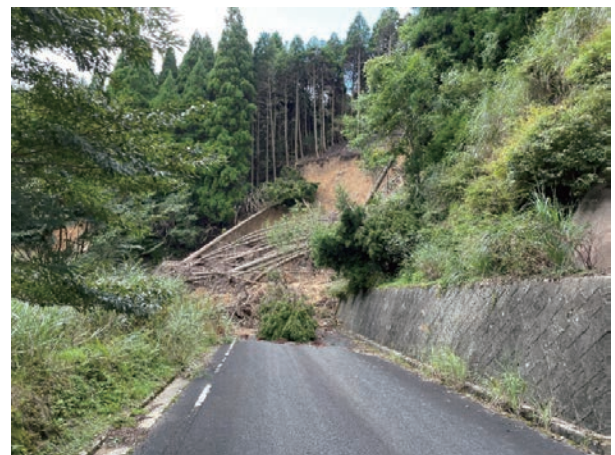
写真ー 1

現地を見てみると、開設時に山側土留擁壁を施工した箇所では、過去の災害で被災した箇所は確認できなかった。しかし、土留擁壁に隣接する法面では、過去の林道災害で復旧された法面が確認できた。令和 5 年の災害の法面崩壊のパターンとして、土留擁壁が終わった直後の法面が崩壊しているパターンが多く見受けられ（写真ー 1）、土留擁壁は災害に強く、効果的な工法ではないかと考え、さらに詳しく調査してみることにした。

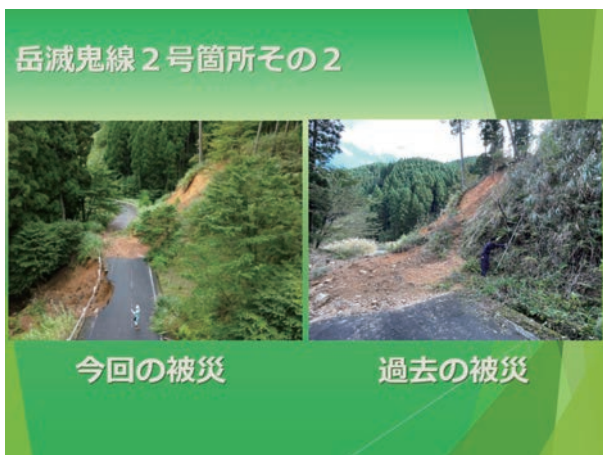
写真－2

岳滅鬼線2号箇所その2（写真－2）について、①降雨により、法面が飽和状態となり、中腹から崩壊したものと考えられる。この箇所は元々、植生マット工を施工していた箇所であり、過去の豪雨により一度被災した箇所である。

②法面整形を行い植生マット工で原形復旧を行った。③この被災箇所は復旧延長が44.0 mで、1 mあたりの復旧単価は51,178 円となり、それに比べ、土留擁壁を入れた際の1 mあたりの擁壁単価は117,040 円となった。これらを比較すると、コンクリート擁壁を施工した際の復旧単価の方が2倍近くになったが、過去に一度被災していることを考慮すると、結果的に、擁壁を施工した方が安価となる（図－4）。

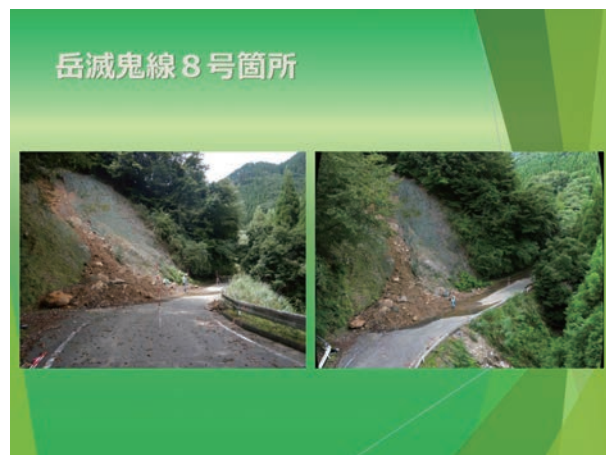
写真－3

岳滅鬼線8号箇所（写真－3）について、①降雨により、法面が飽和状態となり、中腹から崩壊したものと考えられる。この箇所は元々、植生マット工を施工していた箇所である。

②法面整形を行い法面勾配が緩い箇所については植生マット工を、勾配が急な箇所については簡易法枠工を施工した。③この被災箇所は復旧延長が23.0 mで、1 mあたりの復旧単価は130,502 円となり、それに比べ、土留擁壁を入れた際の1 mあたりの擁壁単価は117,040 円なので、被災箇所によっては、復旧単価よりも擁壁を入れた際の復旧単価の方が安価となることが分かった（図－5）。

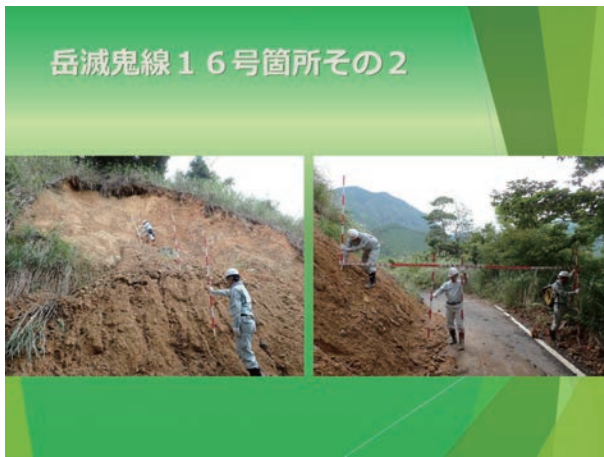
写真-4

岳滅鬼線16号箇所その2（写真－4）について、①降雨により、法面が飽和状態となり、中腹から崩壊したものと考えられる。モルタル吹付け部と植生マット部の境目から植生マット部を中心に崩壊していた。

②法面整形を行いモルタル吹付けを行った。③この被災箇所は復旧延長が28.0 mで、1 mあたりの復旧単価は97,988円となり、それに比べ、土留擁壁を入れた際の1 mあたりの擁壁単価は117,040円なので、これらを比較すると、モルタル吹付けで復旧した場合、法面崩壊の規模にもよるが、復旧延長がおよそ24 mまでは、モルタル吹付工では経済的に不利であり、それ以上の復旧延長では、モルタル吹付工での復旧単価の方が安価となった(図-6)。

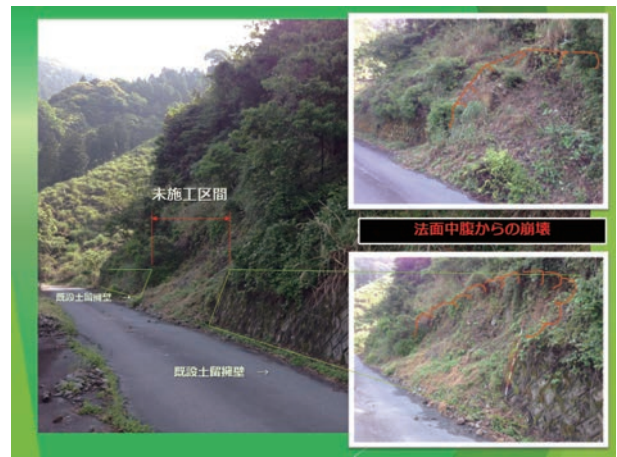
写真-5

しかしながら、写真-5のように、既設土留擁壁には含まれた未施工区間について、小規模ではあるものの崩壊が起こっていた現状等を考えると、中腹面を固定するという意味でも、高さ2 m程度の土留擁壁が入っていることで、大規模な崩壊を防ぐことができ、結果として、土留擁壁を開設時に施工した方が将来的には経済的ではないかと考えられる。

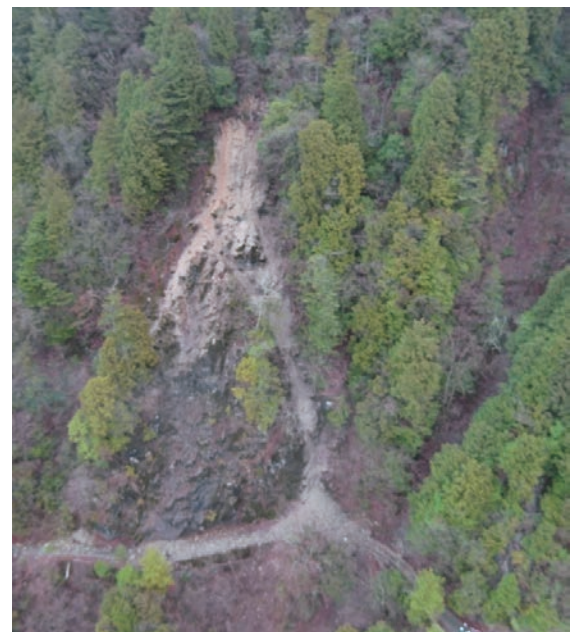
令和6年2月に集中豪雨と例年にない気温の上昇により凍結融解が進み林道上部の法面が崩落し被災しました。（写真1）

被災地は、起点から1,100m地点、被災幅50.0m、被災高低差66.0m、斜面勾配は55°と急傾斜地になっています。

写真1 災害状況
