災害事例

建0004

# 令和3年度に建設工事で発生した事故事例（建設機械事故）

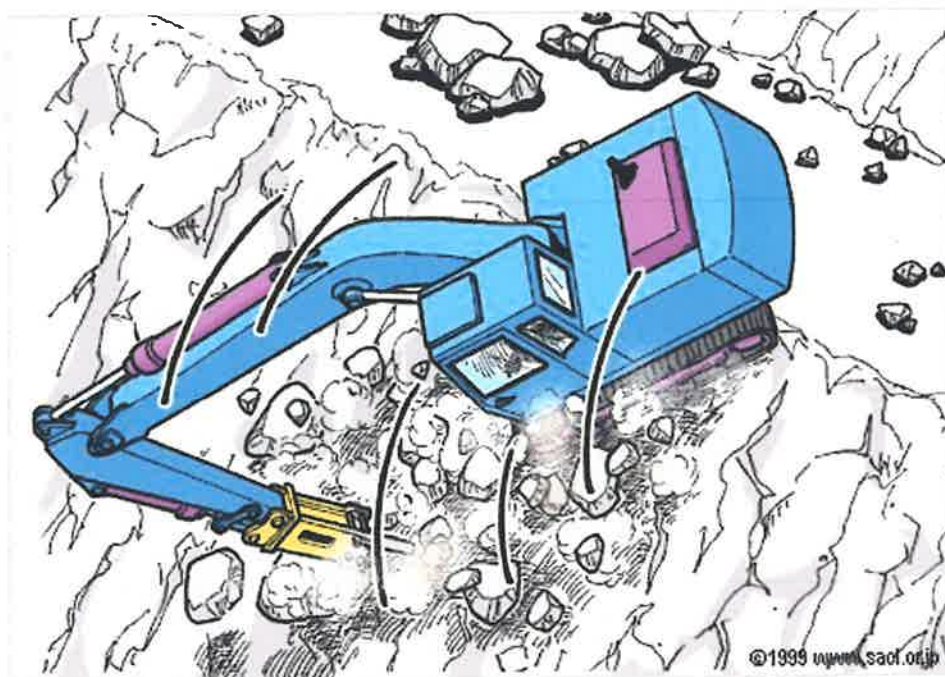
運転者は小割作業の反動で、法肩から重機とともに45度から50度の斜面を約150m転落しました。

1. 路肩に振動による反動が伝わることが無いよう、水平段の幅に見合った機種を選定する。
2. 作業開始前に振動による崩壊も含め、路肩の地盤強度を確認しておくこと。
3. 誘導員を配置すること。

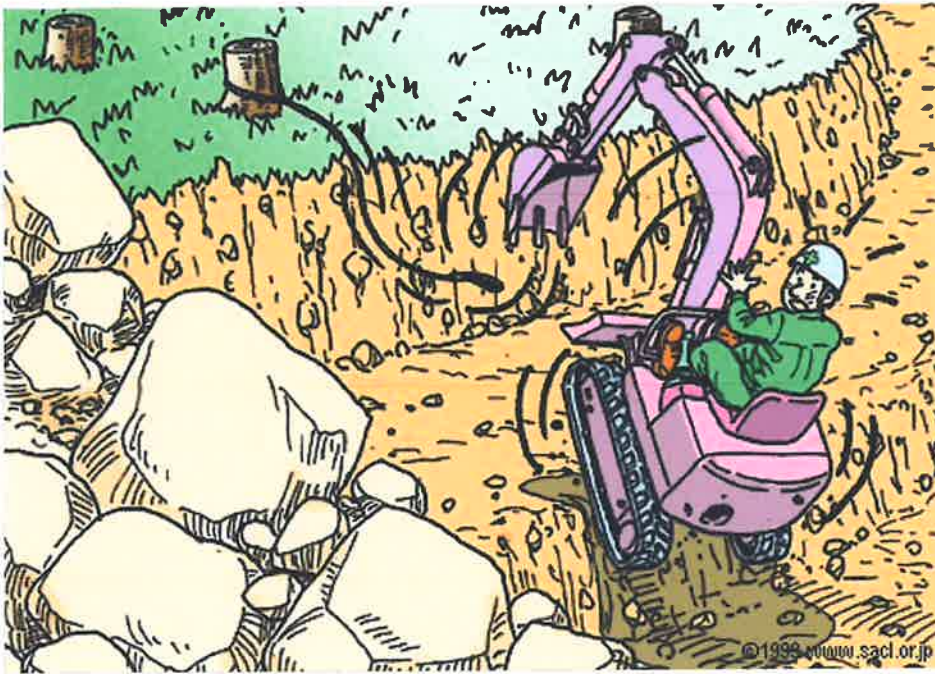
バケットの爪からワイヤーロープが外れ、機体が転落し運転者が下敷きになりました。

1. 登坂路を作りながら上部に移動する。
2. 機体重量に耐えるウインチを利用して牽引する。もしくはレッカーでつり上げる。
3. やむを得ず切り株を利用しなければならないときはアンカーとして、強度が十分耐えうるかを確認する。
4. バケットの爪は滑りやすいので支点として利用せず、強度が十分な機体部分を一方の支点とする。

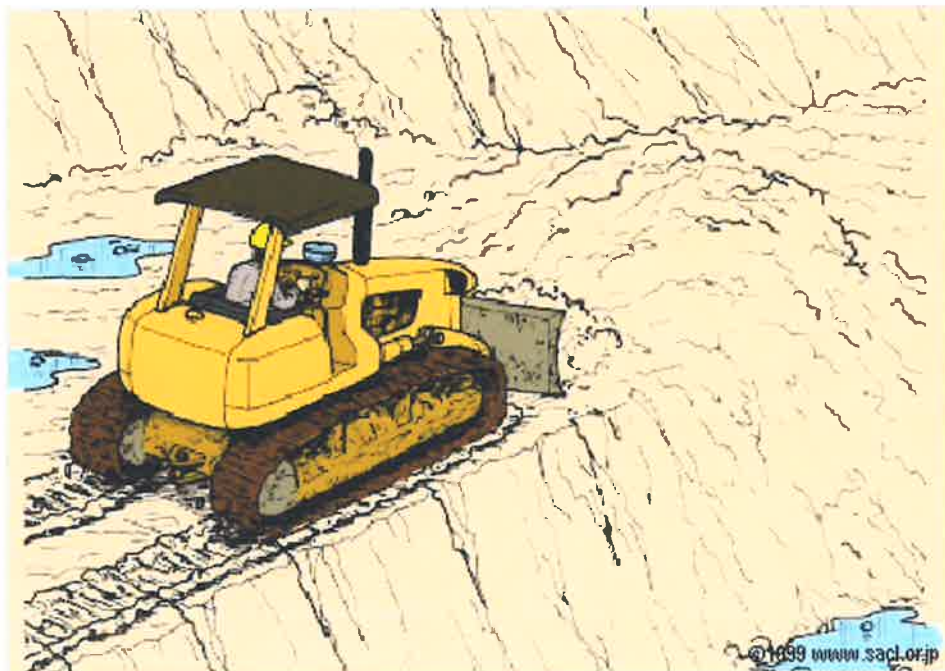
雨の翌日のダム工事でブルドーザーが路肩付近で埋め戻し作業をしています。さて、この状況からどんな危険が予知されるのでしょうか？

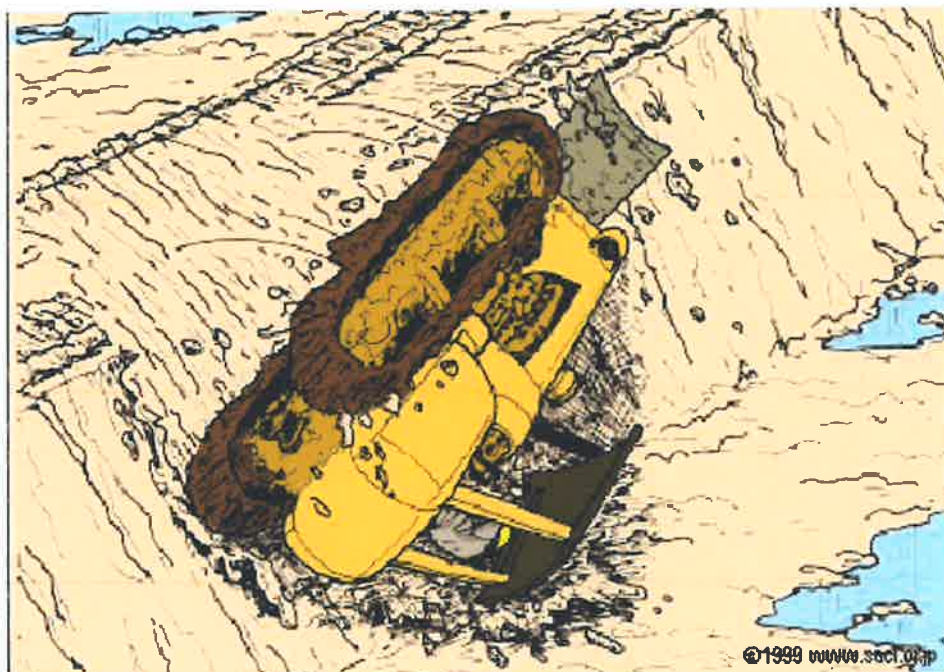
路肩がくずれてブルドーザーが転落し、運転者がブルドーザーの下敷きになって死亡しました。

1. 作業前に地盤の状況を確認する。
2. 路肩表示をする。
3. 路肩に対し、直角に押し土する。

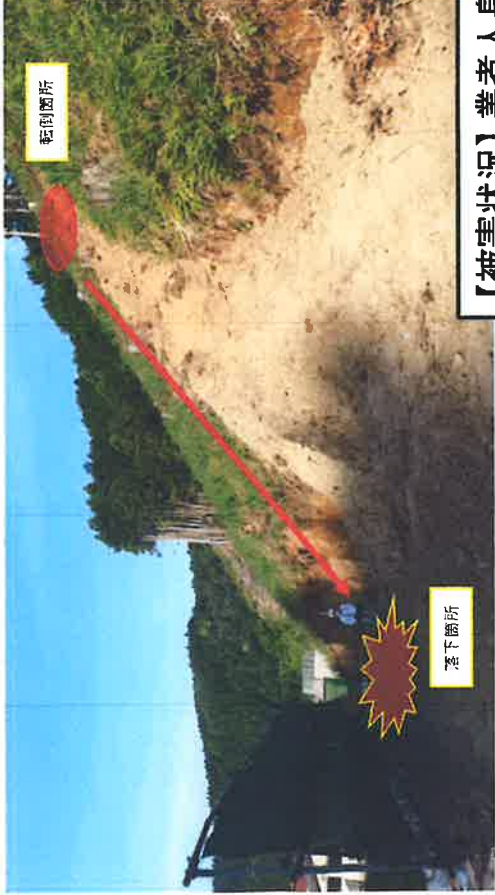
## 事故現場状況写真

砂防堰堤管理道路工事にて、被災者は、当日予定作業を完了後、予定していない法面上部へ向かう作業道の掘削作業に着手し、掘削作業を進めていたが、被災者の重機が、作業道上端でスリップしてバランスを崩し法面下部へ転落した。そのため、被災者は重機の下敷となった。

- ・現場代理人は、被災者が法面掘削工事に慣れていることから、朝の作業指示のみで作業を任せたままま現場作業の確認を怠った。
- ・被災者は、当日作業予定していない、法面上部へ向かう作業道の掘削作業を行った。
- ・上記作業について、作業計画書が作成されておらず、又地山掘削作業主任者の配置もないまま作業を行っていた。
- ・現場の地山は、連日の降雨により滑りやすくなっており、且つ、使用機械の登坂能力を超える傾斜（30度＜31度）があるにもかかわらず、重機の滑り止めを別の作業員が用意している間も、危険な状態で掘削作業を進めていた。
- ・被災者は、転落の恐れのある掘削作業であったにもかかわらず、シートベルトを着用していなかった。

【被害状況】業者人身 男 67歳 外傷性大動脈解離、右多発肋骨骨折、血胸、肺挫傷、頭蓋底骨折等(3ヶ月の加療)

- ・元方事業者は、関係請負人及び関係請負人の労働者が、当該仕事に関し、安衛法及び安衛規則等に違反しないよう必要な指導を行うとともに、法令等に違反していると認められるときは、是正のために必要な指示を行うことを徹底する。（安衛法第29条参照）
- ・バックホウ等車両系建設機械作業にあたっては、作業場所について地形、地質の状態を調査し、その結果に基づき、作業計画書の策定するとともに、それを書面で作業従事者に周知し、計画どおりの作業を行わせること。（安衛法第20条、29条、安衛規則第154、155条参照）
- ・地山掘削作業の実施には、地山掘削作業主任者を配置（参照：安衛規則第359条）したうえで、作業方法や、作業者の配置を決定し、安全に配慮した施工、作業進行状況等の監視を徹底すること。
- ・傾斜地における作業道設置にあたっては、作業幅は、機械幅の1.5倍を確保し、勾配も重機能力以上の勾配とならない（安衛規則163条参照）ように建設機械施工安全マニュアルを遵守することを徹底し、坂路路肩部に転落防止用の目印を設置する。
- ・路肩、傾斜地等であって、車両系建設機械の転倒又は転落の危険が生じる恐れがある場所においては、誘導者を配置し、車両系建設機械の誘導をさせる。（参照：安衛法第20条、安衛規則第157条）また、運転者にシートベルトの着用を徹底する。

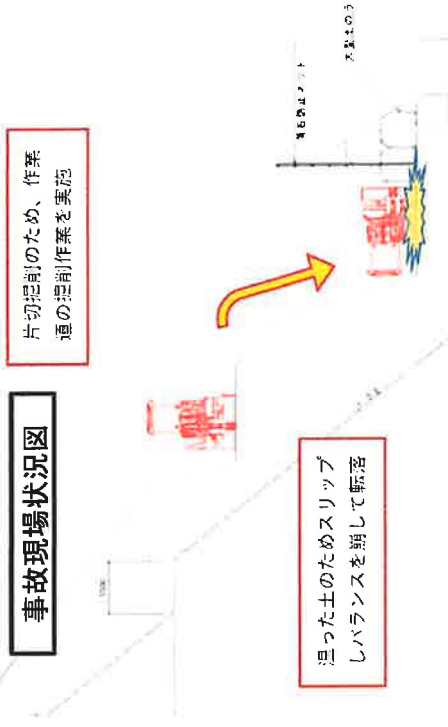
## 事故現場状況図

片切掘削のため、作業道の掘削作業を実施

湿った土のためスリップしバランスを崩して転落

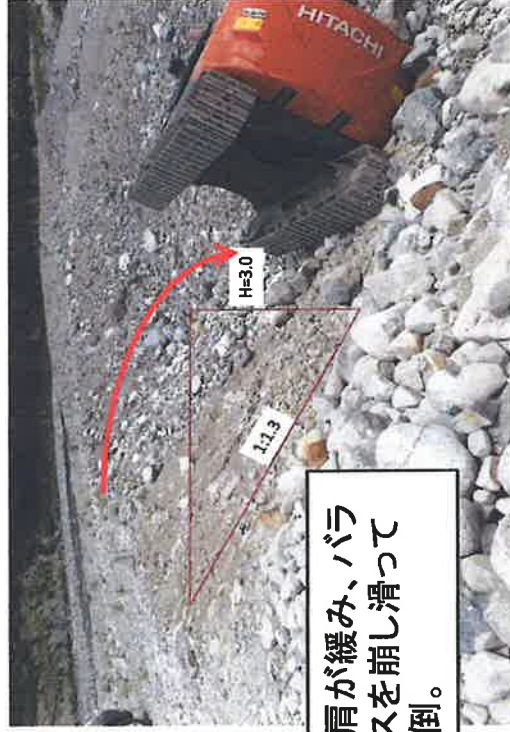
## 事故現場状況

- ・事故当日の下請のバックホウ回送について、連絡体制が不十分で元請けが把握できていなかったこと。
- ・上記のため、当該現場作業に係るKY等が未実施で、バックホウのオペレータは場内の状況を十分把握しないまま、回送を行ったこと。
- ・場内の通路に法肩を明示しておらず、誤ってバックホウが法肩に寄り過ぎたこと。

法肩が緩み、パランスを崩し滑って転倒。

- ・元方事業者は、事故防止のため、関係請負人との間における連絡及び調整を行うことを徹底する。（安衛法第30条、安衛規則第636条参照）
- ・元方事業者は、土砂等の崩壊、路肩の崩壊が発生する恐れのある当該現場へ入場する関係請負人に対して、予め施工打合せを行うと共に、KY活動の実施を徹底させる。（安衛法第29条の2参照）
- ・事業者は、車両系建設機械を用いて作業を行うときは運行経路を定め、同運行経路について路肩を明示し、路肩崩壊、経路逸脱等による転倒事故の防止を徹底する。（安衛規則第155、157条参照）
