請負事業体等の災害発生について（3号）

令和 7 年 6 月 26 日に東濃森林管理署発注の治山事業（川上川下流（巢乗沢）復旧治山工事）箇所で労働災害が発生したので、その概要等を別添 1 のとおり送付します。

### 請負事業体及び立木販売における災害発生報告(休業4日以上)

| 2 事業の種類 | 国有林治山事業（川上川下流（巣乗沢）復旧治山工事） |

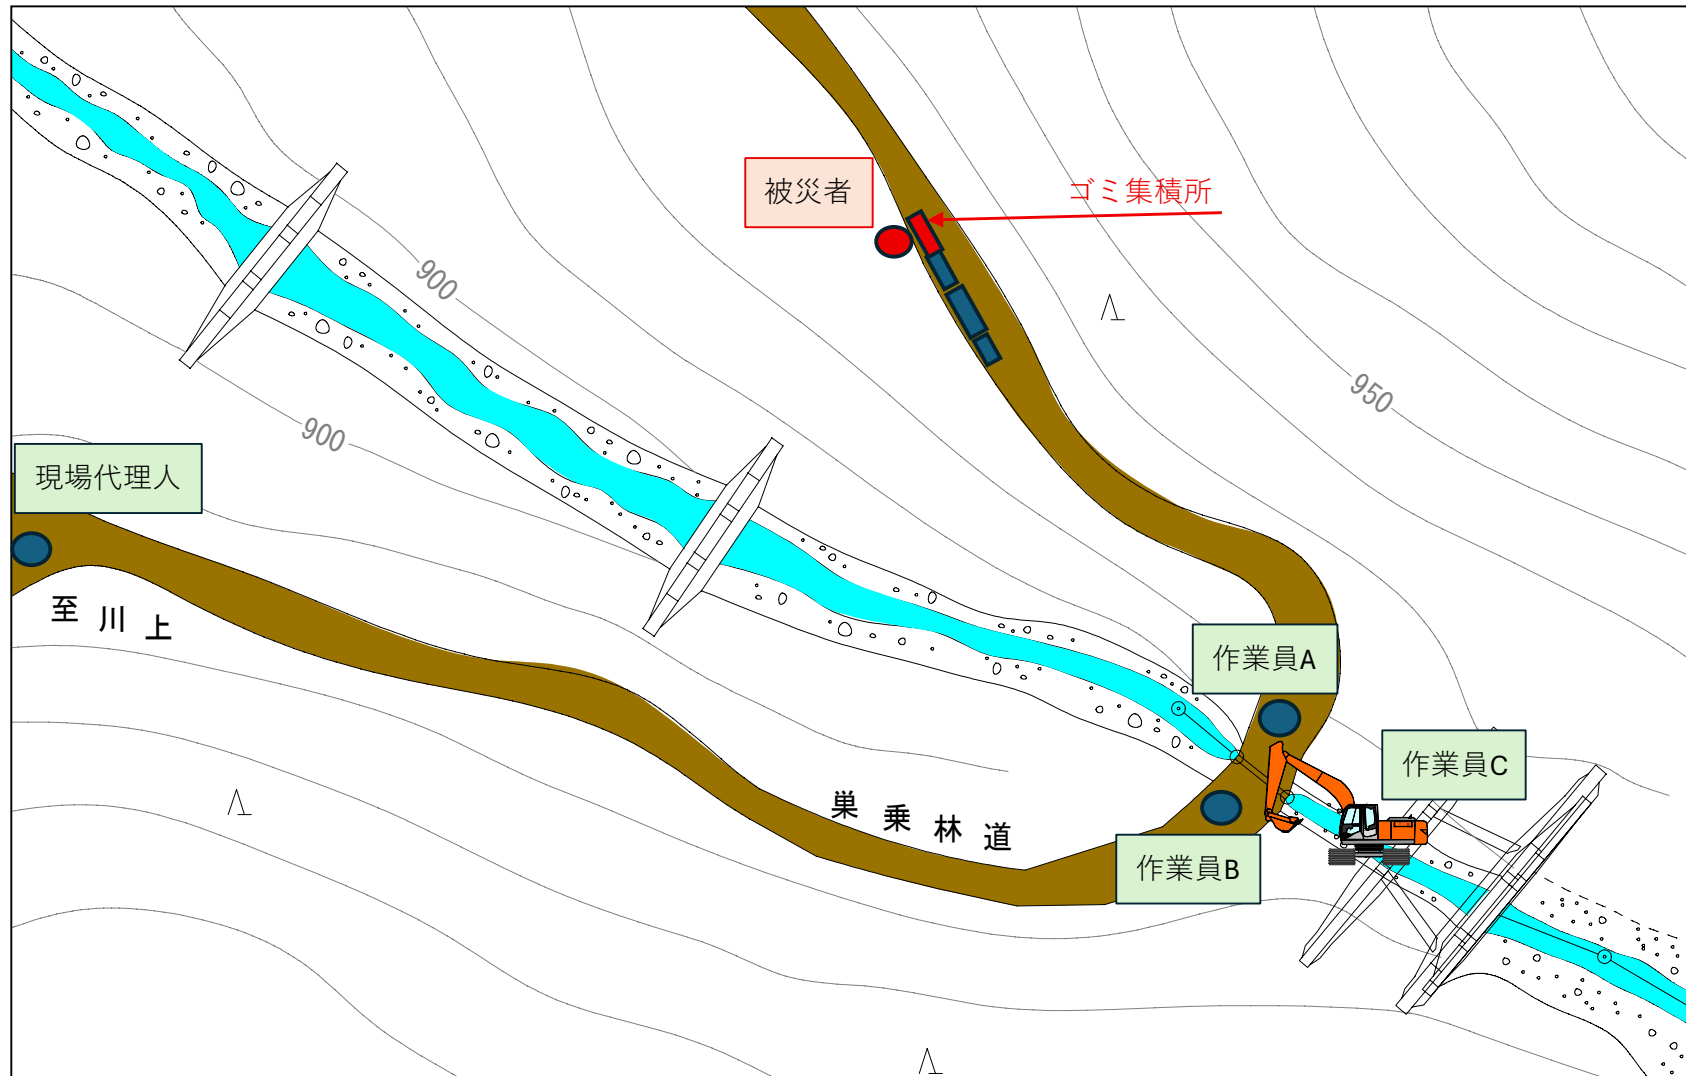
# 災害発生箇所 見取図

| 9 災害概況 | <p>当日、被災者は同僚4名（現場代理人、同僚A、B、C）と事業現場に入り、現場代理人から指示を受け、8時15分頃からゴミ分別のための看板設置作業を開始した。</p> <p>8時30分頃、被災者は分別看板を設置する為、ゴミ集積場から設置予定箇所である奥（ガードレール方向）に向かって入ろうとしたが、障害となる物があった為に断念し、ゴミ集積場を回り込みガードレール外側へ出て設置作業を開始したところ、誤って林道路肩（ブロック積擁壁）から足を滑らせ、尻もちを突く形で約2m落下した。</p> <p>被災者は痛みがあったものの歩行は可能であり大したことは無いと考え、作業を継続し分別看板の設置を終了したが、その後も肩の痛みが続いた（腰の痛みは無かった）ため、現場代理人にその旨を伝えて、自ら自動車を運転し自宅へ戻り夫と共に、さか整形外科へ行き診察を受けた。検査の結果、腰椎圧迫骨折と左肩の骨にひびが入っている旨の診断がされた。</p> <p>9時00分頃 現場から下山。</p> <p>9時30分頃 自宅に到着後病院へ向かう。</p> <p>10時30分頃 さか整形外科に到着し治療を受けた。</p> <p>12時45分頃 東濃森林管理署へ災害の第1報を報告。</p> <p>13時00分頃 被災者は治療を終え、帰宅時に会社へ寄り怪我の状況等を説明。</p> |

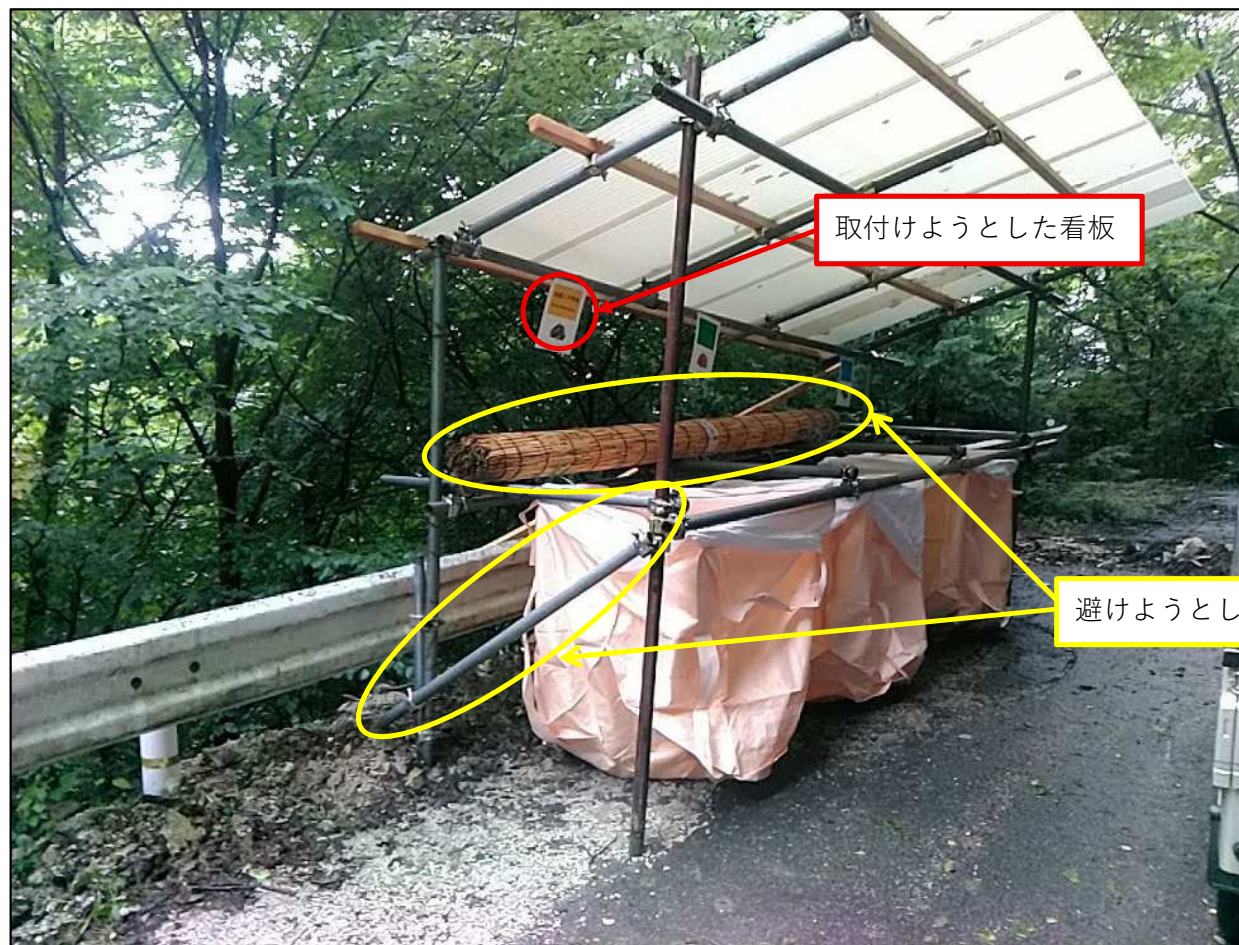
## 災害発生箇所 状況写真

この災害は、ゴミ分別の看板設置作業中に林道の路肩から足を滑らせ落下（約 2.0m）し、受災したものです。

原因としては、ガードレール内側に障害物があり看板の設置が出来なかったことから、ガードレールの外側に出て、ガードレールの上方になる位置に看板を設置する作業を行ったことと思われます。

今回のようなケースの対策としては、無理をせず、転落などの危険のないガードレールの内側で、後々の事業に支障とならない箇所で、できるだけ林道の路肩やガードレールから一定程度距離のある、より安全な位置に看板を設置するなどが考えられます。

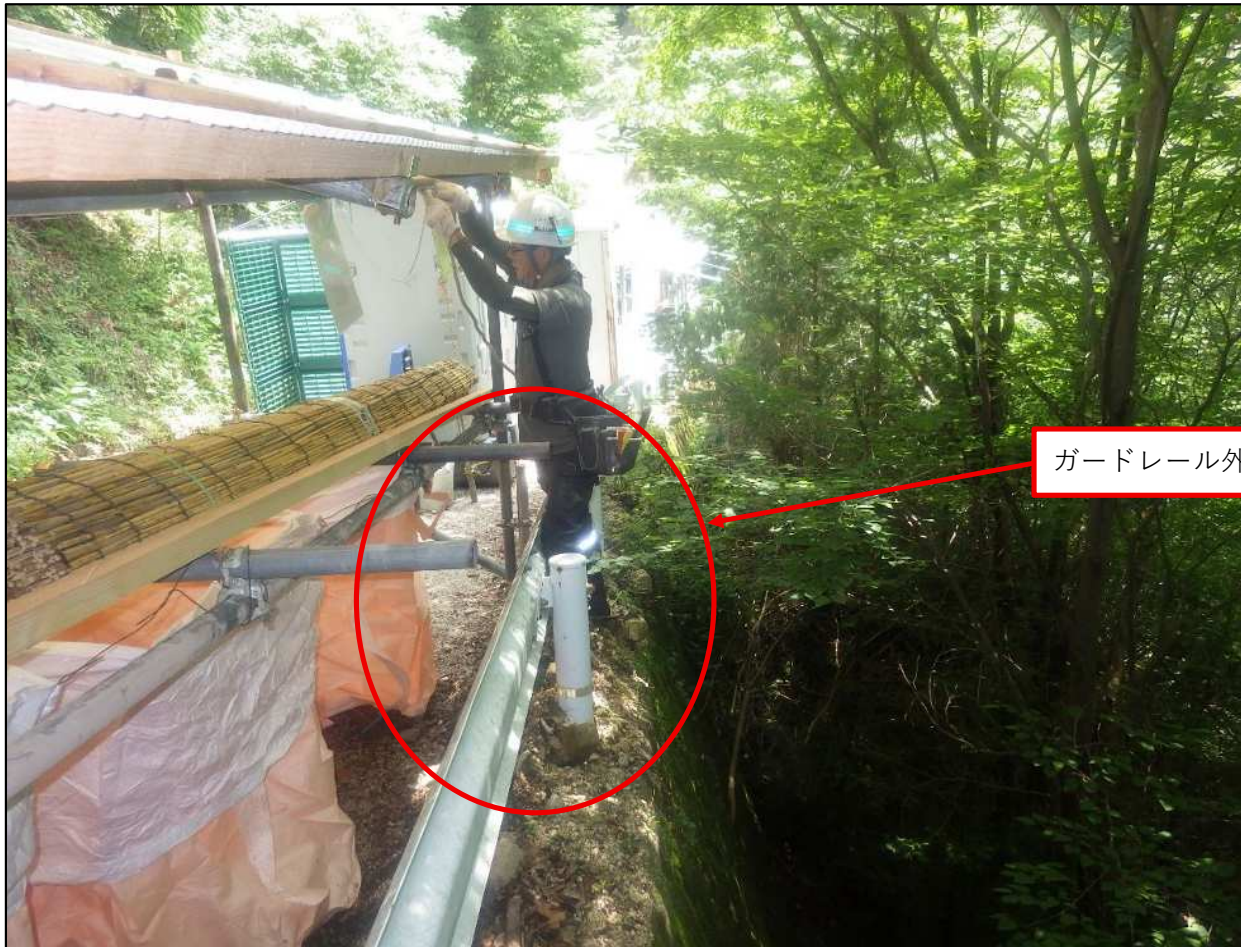
## 災害発生箇所 状況写真

ガードレール外側へ出てしまう
