請負事業体等の重大災害の発生について

請負事業体等の重大災害の発生について(令和7年度2件目)

令和 7 年度 国有林野事業の実行に係わる 請負事業体等の死亡災害報告 (概 況)

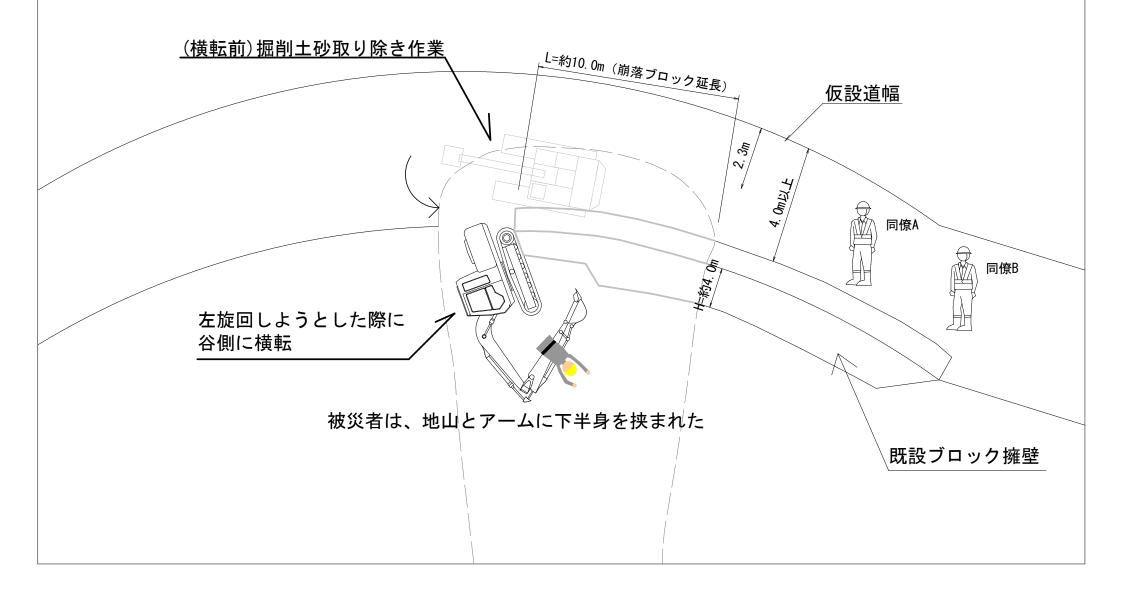
災害発生箇所 見取り図

10時30分頃、被災者は、バックホウ(山積0.45m3)に乗り換えて作業箇所付近へ移動した。数回バックホウのバケットで掘削土砂をかき集めていたところ、10時40分頃、地山と既設擁壁が下方に動き出し、後方で見ていた同僚が咄嗟に危険を知らせた直後、被災者がバックホウを左旋回し始めた際にバックホウが谷側に横転した。

バックホウは、谷側斜面に横転(反転)してキャタピラが上向きに、ブーム(作業装置の上腕部)とアーム(作業装置の前腕部)の接合部がV字に折畳まれた状態で地山斜面に突き刺さる様に停止し、被災者は、そのバックホウのアームと地山斜面に下半身を挟まれ、アーム上にうつ伏せ状態で発見された(被災直後、同僚が声をかけた時には応答があった)。

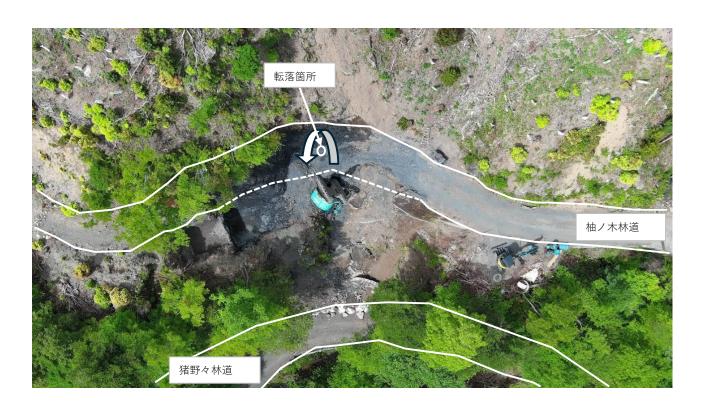
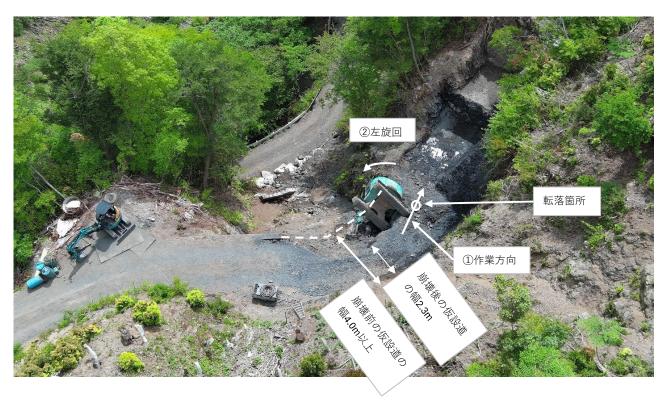
重大災害発生状況写真(1) 高知県香美市香北町猪野々 猪野々山国有林 9 林班

被災者は、死因及び被災状況から、バックホウ横転時にキャビンから投げ出され(ドアは空いていた)、受災したものと推察される。

また、関係者の話や被災状況から、ヘルメットは着用していたもののシートベルトは未着用であったと推察される。
