請負事業体等の重大災害の発生について（令和7年度2件目）

国有林野事業の実行に係わる  
請負事業体等の死亡災害報告  
(概況)

1 森林管理局・署等名	四国森林管理局 高知中部森林管理署
2 事業の種類	林道工事(災害復旧事業)
3 災害発生日時等	令和7年5月14日(水)10時40分頃発生 (死亡確認:令和7年5月14日14時47分 死因:第2胸椎同脊髄切断によるショック)
4 災害発生場所	高知県香美市香北町猪野々 猪野々山国有林9林班
5 契約相手方	■■■■■
6 事業実行事業体	同上
7 被災者年齢等	年齢:62歳 性別:男 雇用区分:常雇 社会保険等加入状況:健、厚、雇
8 従事作業	掘削土砂の移動作業
9 災害の概況	当日、被災者は同僚A、Bと3名で、林道災害復旧工事箇所において、プレキャストコンクリートブロック積擁壁の地山掘削(床掘)作業に従事していた。 当該工事は、既設の路側コンクリートブロック積擁壁(以下「既設擁壁」という。)の根入れ部分が浸食崩壊し、既設擁壁下部から路体が流出したことから、既設擁壁を取り壊して新たにプレキャストコンクリートブロック積擁壁を施工するものである。 7時45分頃、被災者と同僚A、Bはミーティングを行い、8時00分頃から被災者がミニバックホウ(山積0.08m3)で床掘作業を行うために作設した仮設道を移動し、10時20分頃まで作業を行った。 10時20分頃から10時35分頃まで、同僚A、Bは、作業箇所付近の測量を行った。

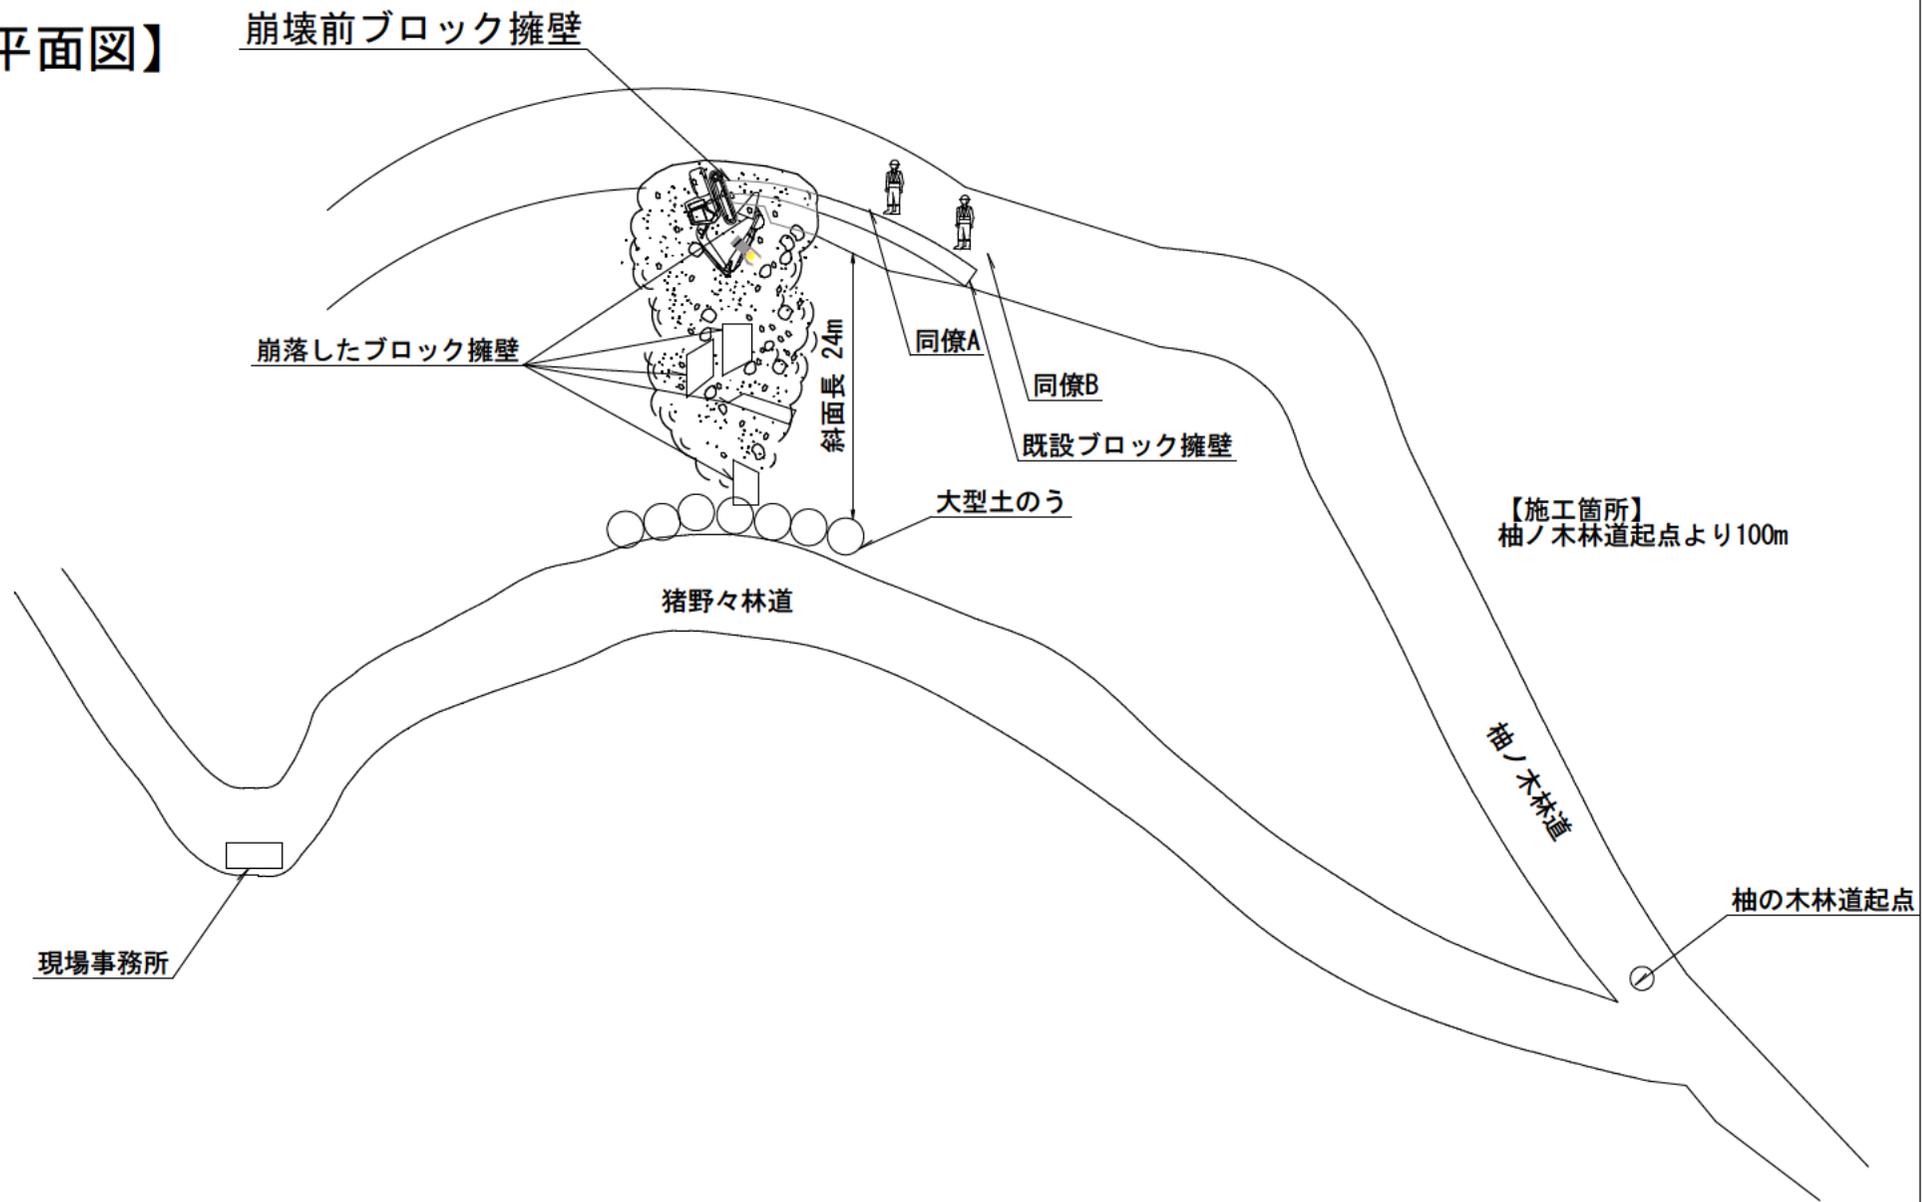
# 災害発生箇所 見取り図

今回の災害は、被災者は、災害により崩壊した林道復旧工事のため、バックホウを用い掘削土砂の移動作業を行っていたところ、地山と既設ブロック擁壁が下方に動き出したことにより、運転していたバックホウが谷側斜面に横転し、横転したバックホウのアームと地山斜面に下半身を挟まれたことにより被災したものと推定されるものである。

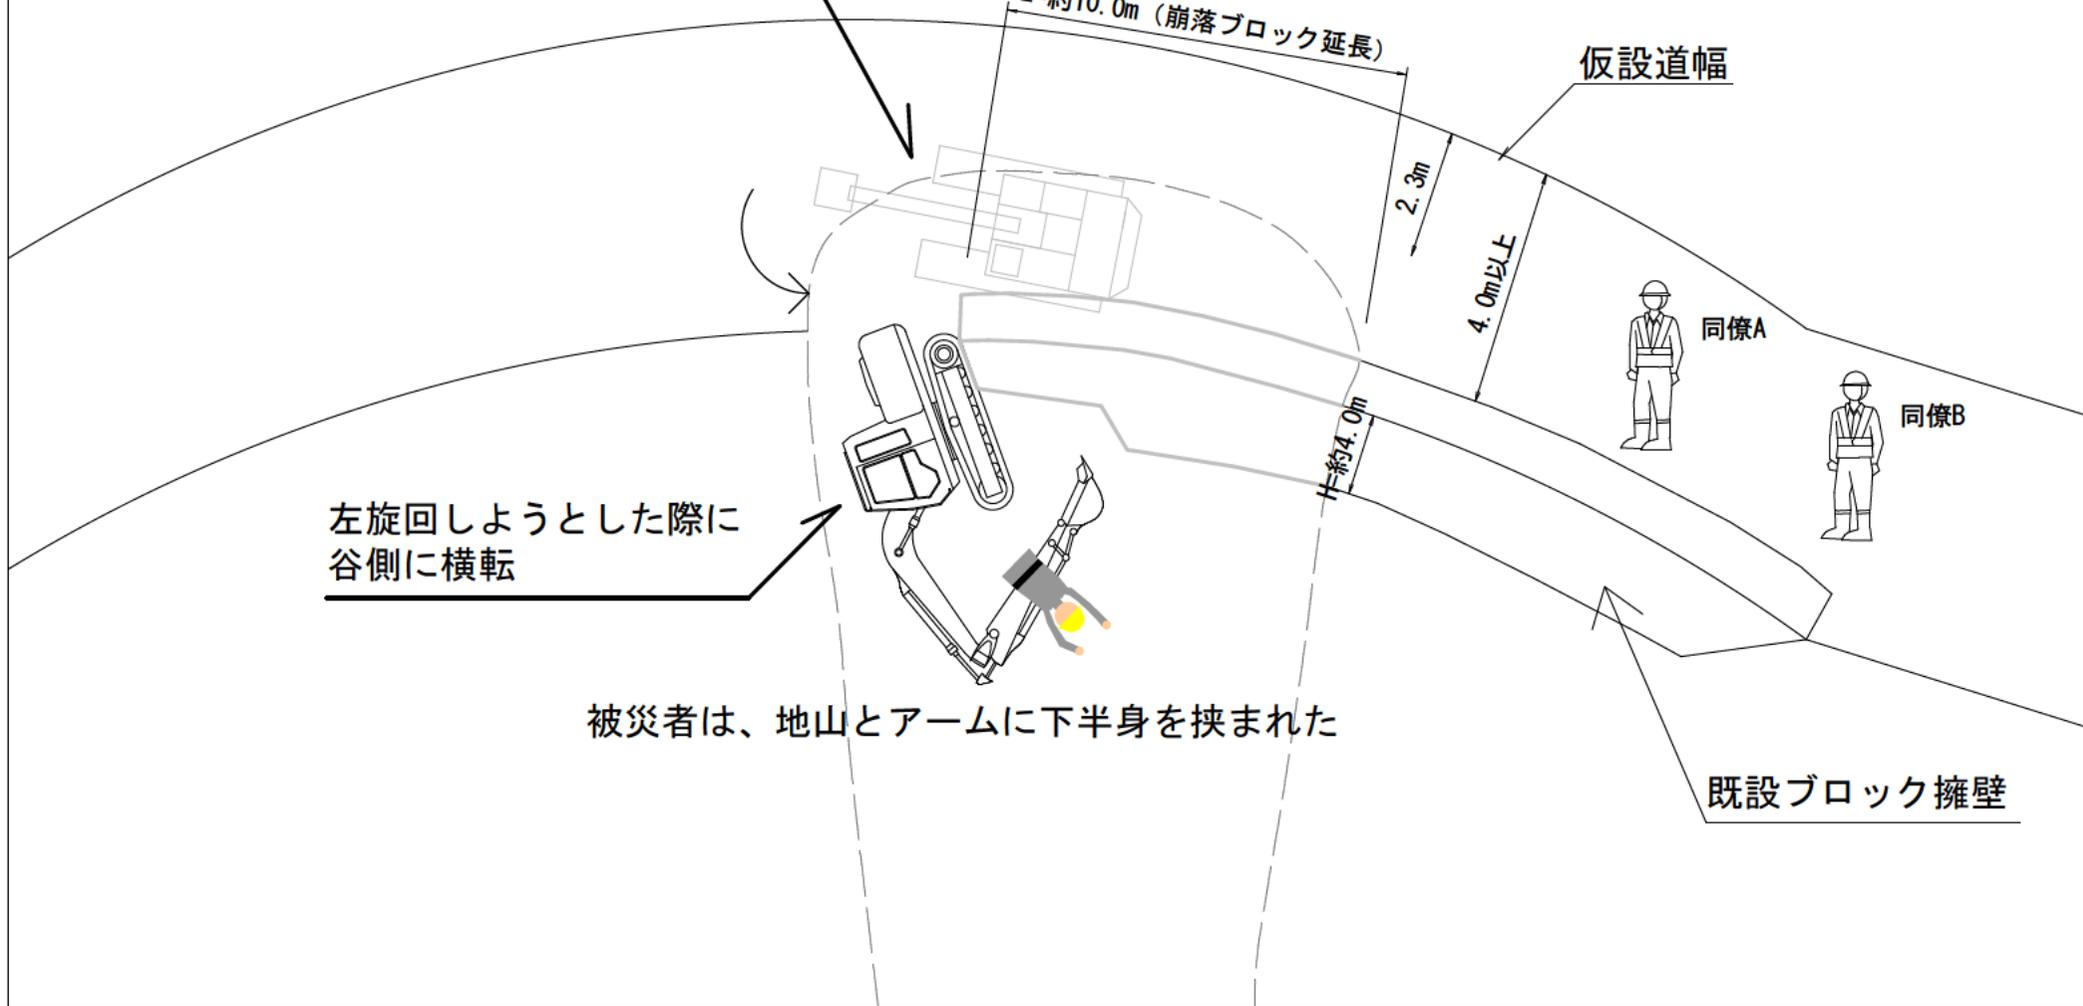
# 災害発生箇所 見取り図

(横転前)掘削土砂取り除き作業

L=約10.0m (崩落ブロック延長)

左旋回しようとした際に  
谷側に横転

H=約4.0m

被災者は、地山とアームに下半身を挟まれた

既設ブロック擁壁

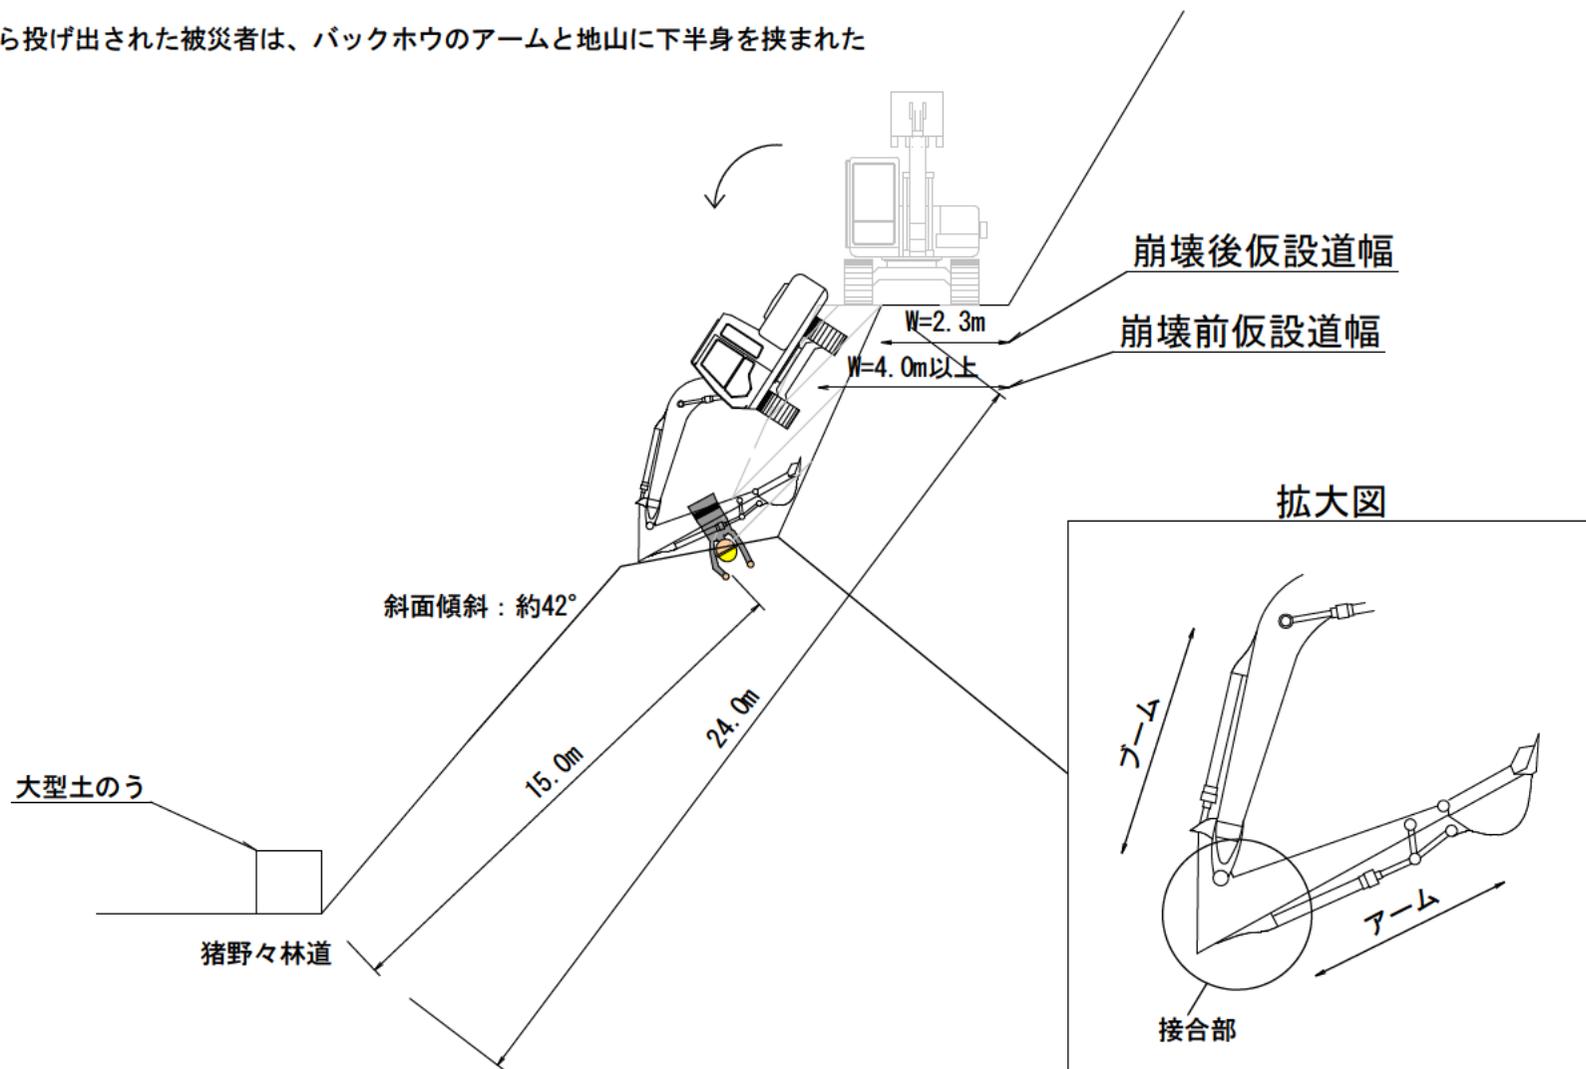
# 災害発生箇所 見取り図

<p>【ここからは推定】</p>	<p>10時30分頃、被災者は、バックホウ（山積0.45m<sup>3</sup>）に乗り換えて作業箇所付近へ移動した。数回バックホウのバケットで掘削土砂をかき集めていたところ、10時40分頃、地山と既設擁壁が下方に動き出し、後方で見えていた同僚が咄嗟に危険を知らせた直後、被災者がバックホウを左旋回し始めた際にバックホウが谷側に横転した。</p> <p>バックホウは、谷側斜面に横転（反転）してキャタピラが上向きに、ブーム（作業装置の上腕部）とアーム（作業装置の前腕部）の接合部がV字に折畳まれた状態で地山斜面に突き刺さる様に停止し、被災者は、そのバックホウのアームと地山斜面に下半身を挟まれ、アーム上にうつ伏せ状態で発見された（被災直後、同僚が声をかけた時には応答があった）。</p> <p>被災者救出に当たっては、バックホウが急斜面に不安定な状態にあったことで、救出作業が難航し数時間を要することとなった。</p> <p>13時30分頃、柚ノ木林道上に引き上げられ、13時40分頃救急車で前田メディカルクリニックへ搬送された。</p> <p>14時47分頃、搬送先で死亡が確認された。</p> <p>被災者は、死因及び被災状況から、バックホウ横転時にキャビンから投げ出され（ドアは空いていた）、被災したものと同様に推察される。</p> <p>また、関係者の話や被災状況から、ヘルメットは着用していたもののシートベルトは未着用であったと推察される。</p>
<p>10 その他</p>

\*キャビンから投げ出された被災者は、バックホウのアームと地山に下半身を挟まれた
