請負事業者等の災害発生について（6号）

令和7年12月4日に東信森林管理署発注の造林事業（森林環境保全整備事業（保育間伐活用型 東信6 長倉山1））箇所で労働災害が発生したため、その概要等を別添1のとおり送付します。

別添 1

請負事業体及び立木販売における災害発生報告(休業4日以上)

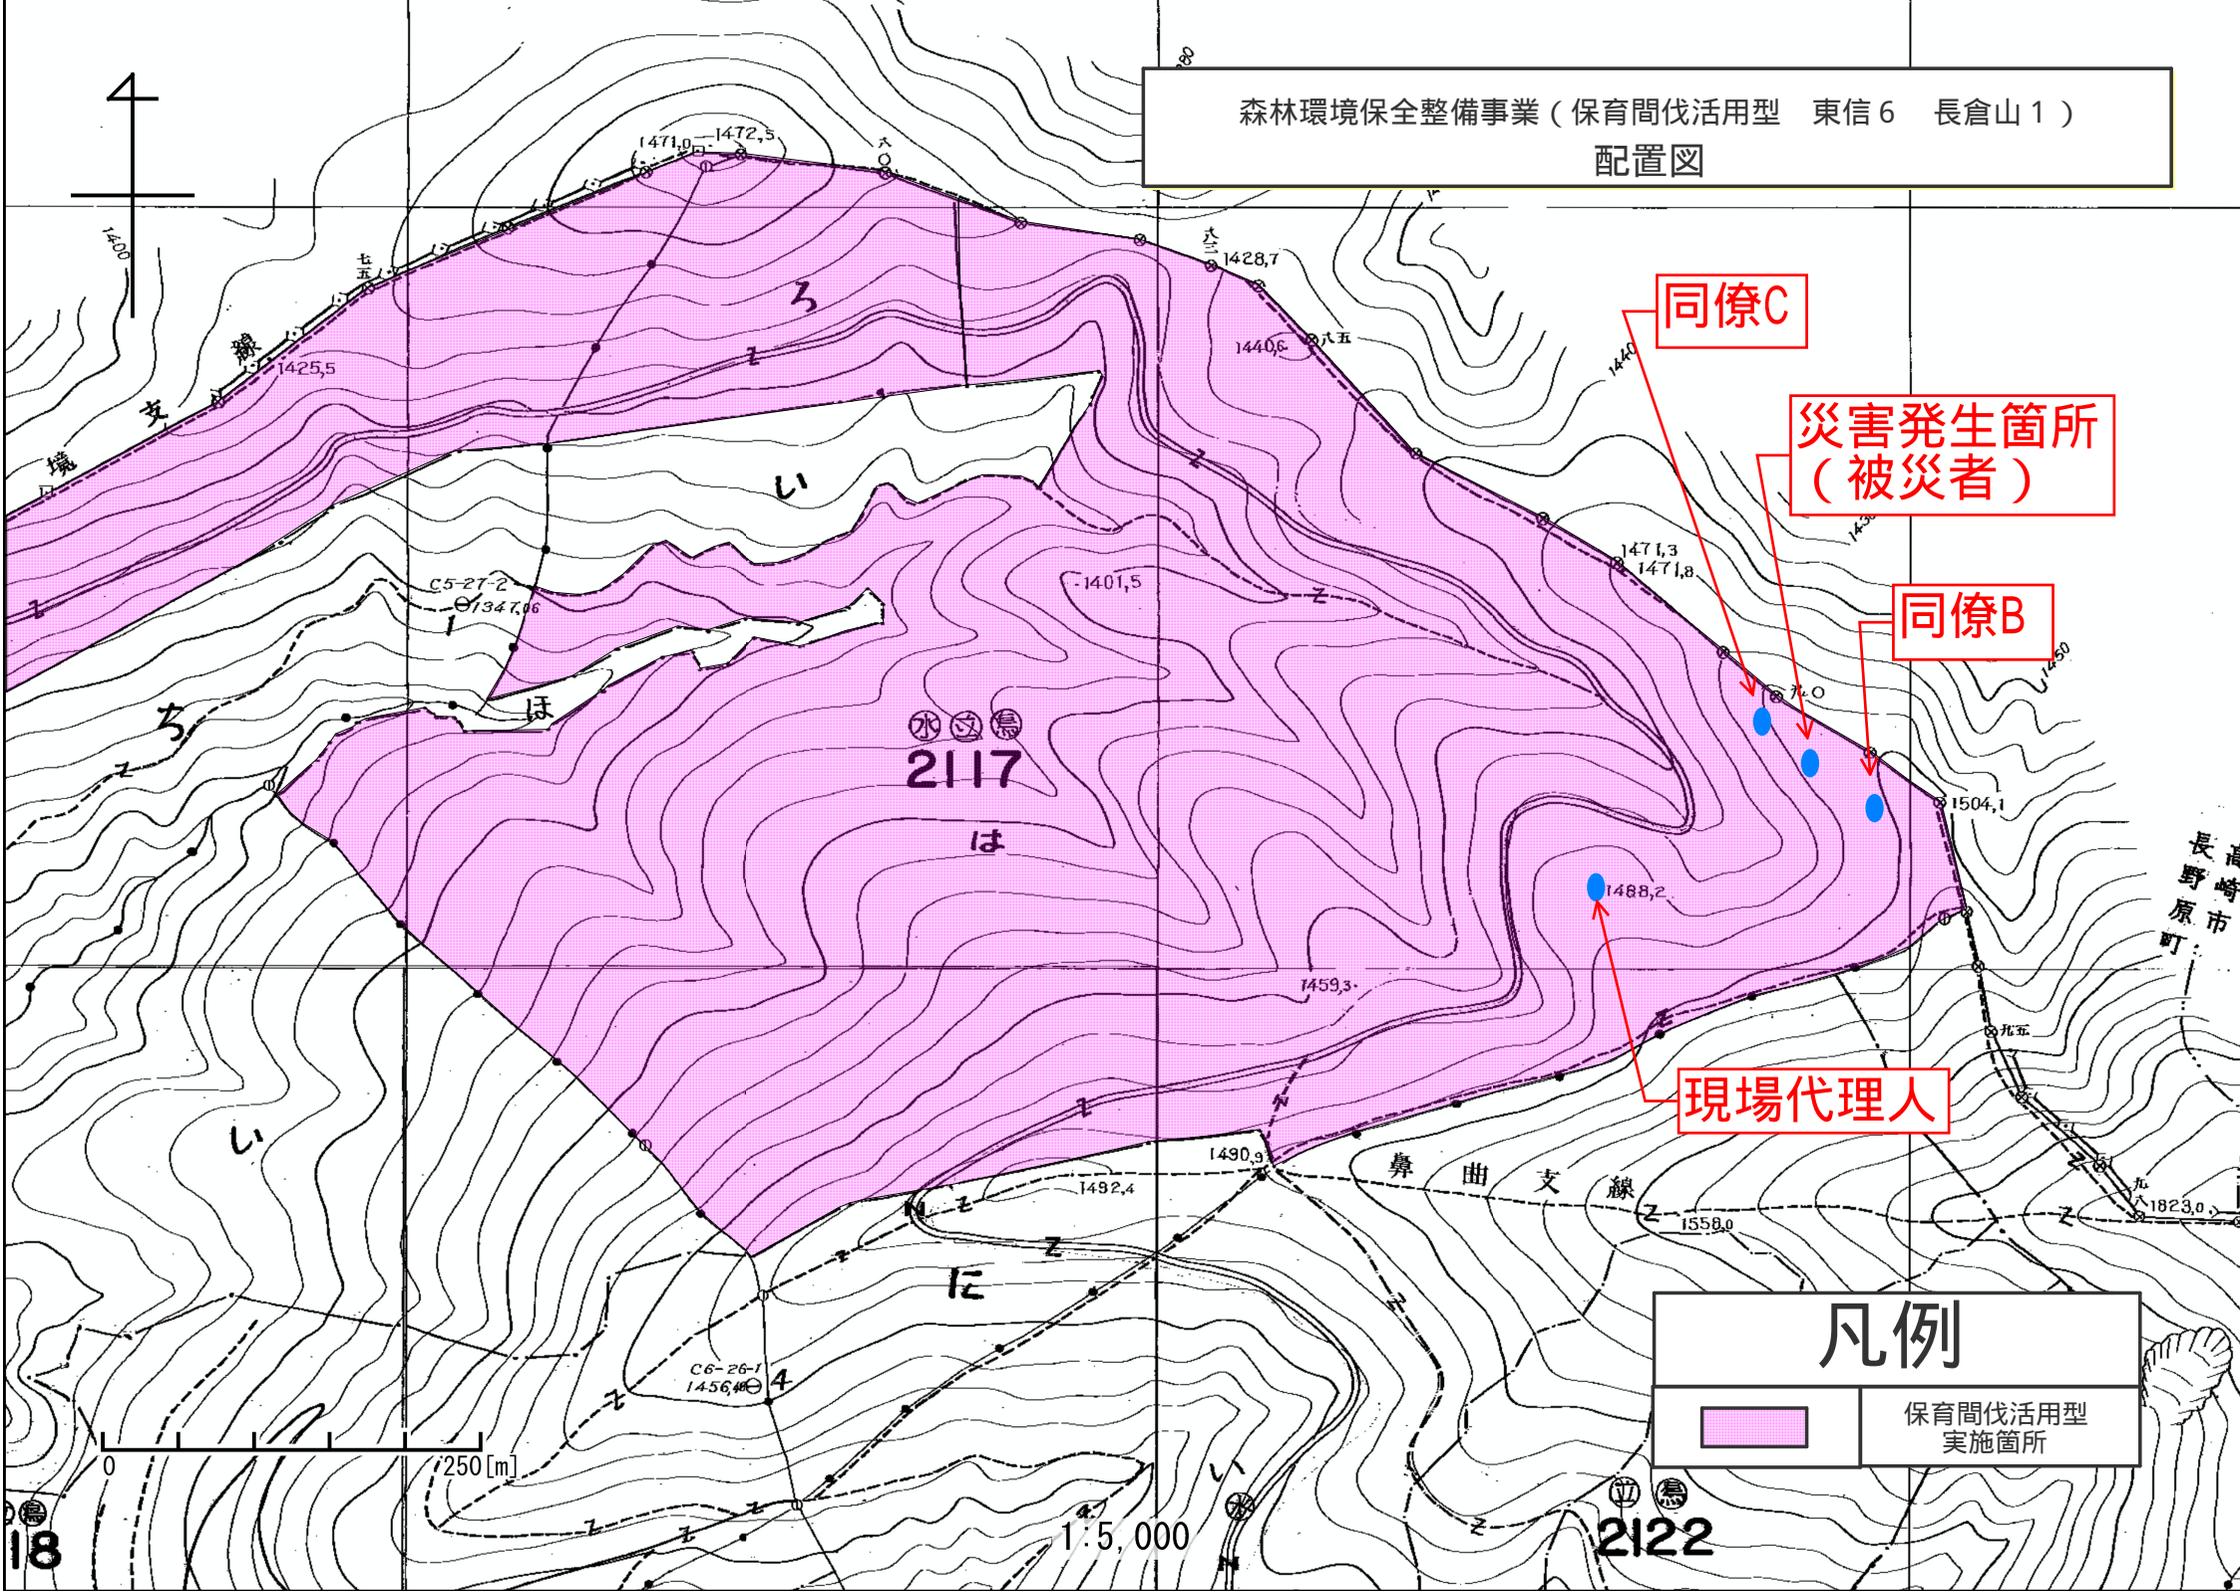
森林環境保全整備事業（保育間伐活用型 東信6 長倉山1）
配置図

災害発生箇所
(被災者)

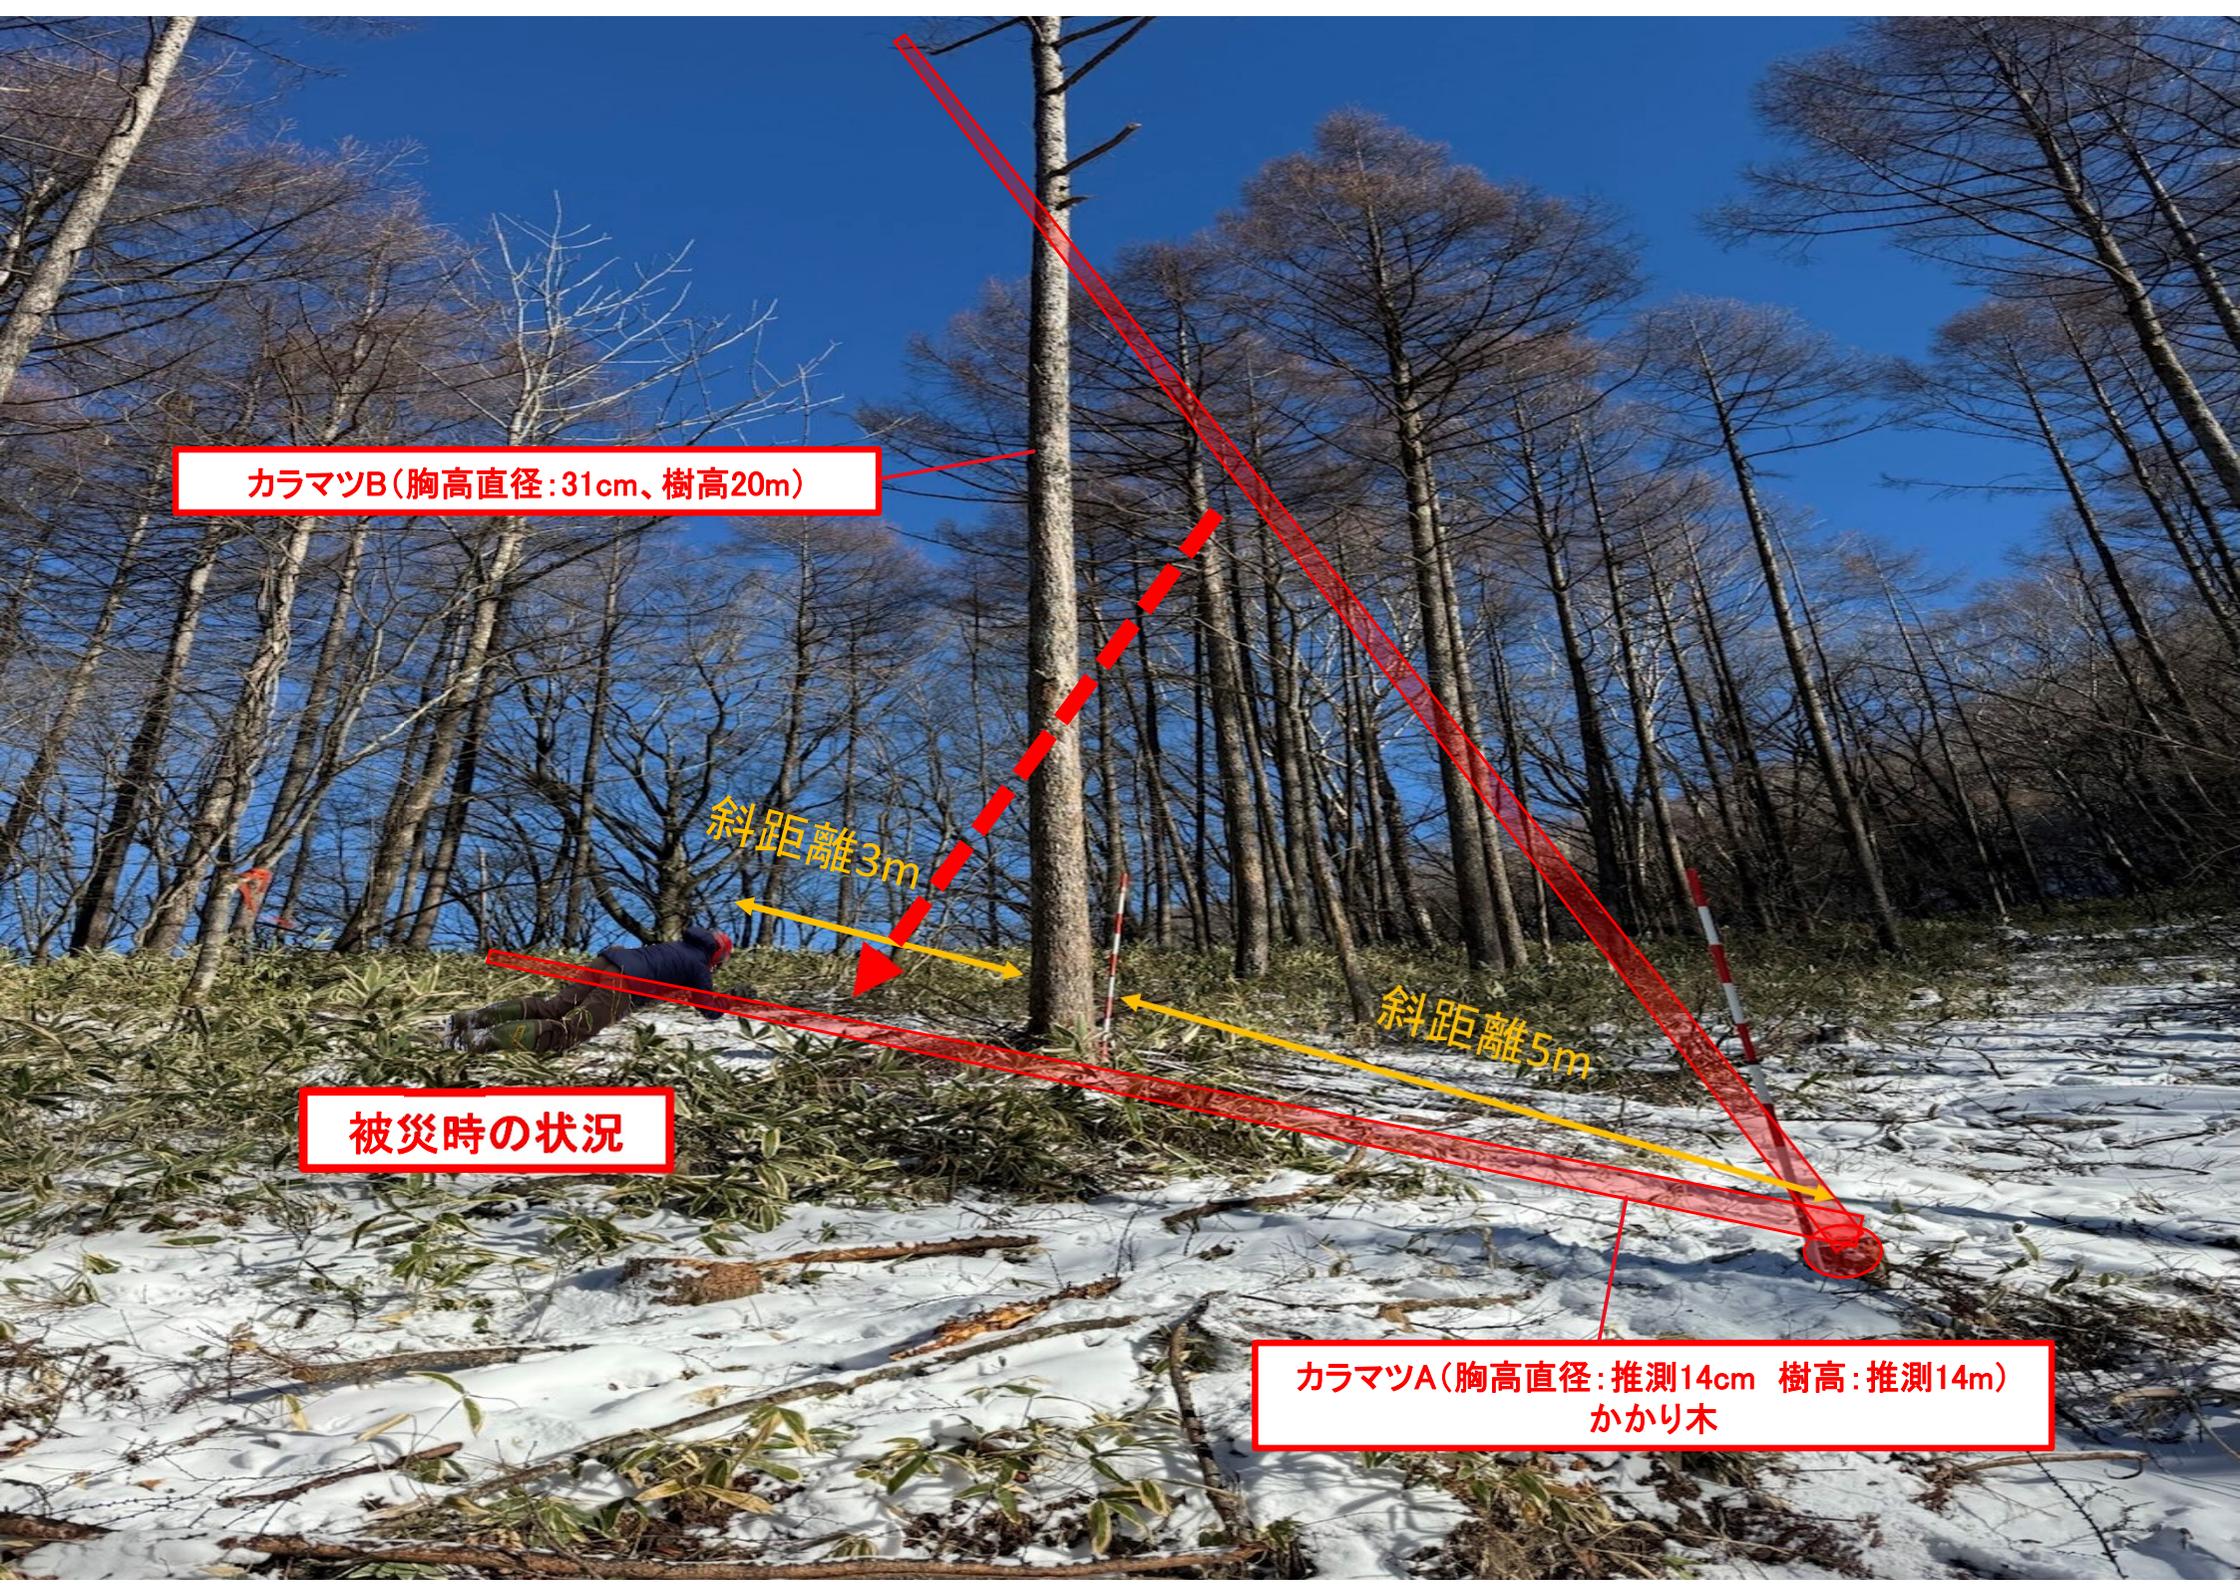
被災時の状況

カラマツB(胸高直径:31cm、樹高20m)

斜距離3m

斜距離5m

カラマツA(胸高直径:推測14cm 樹高:推測14m)
かかり木

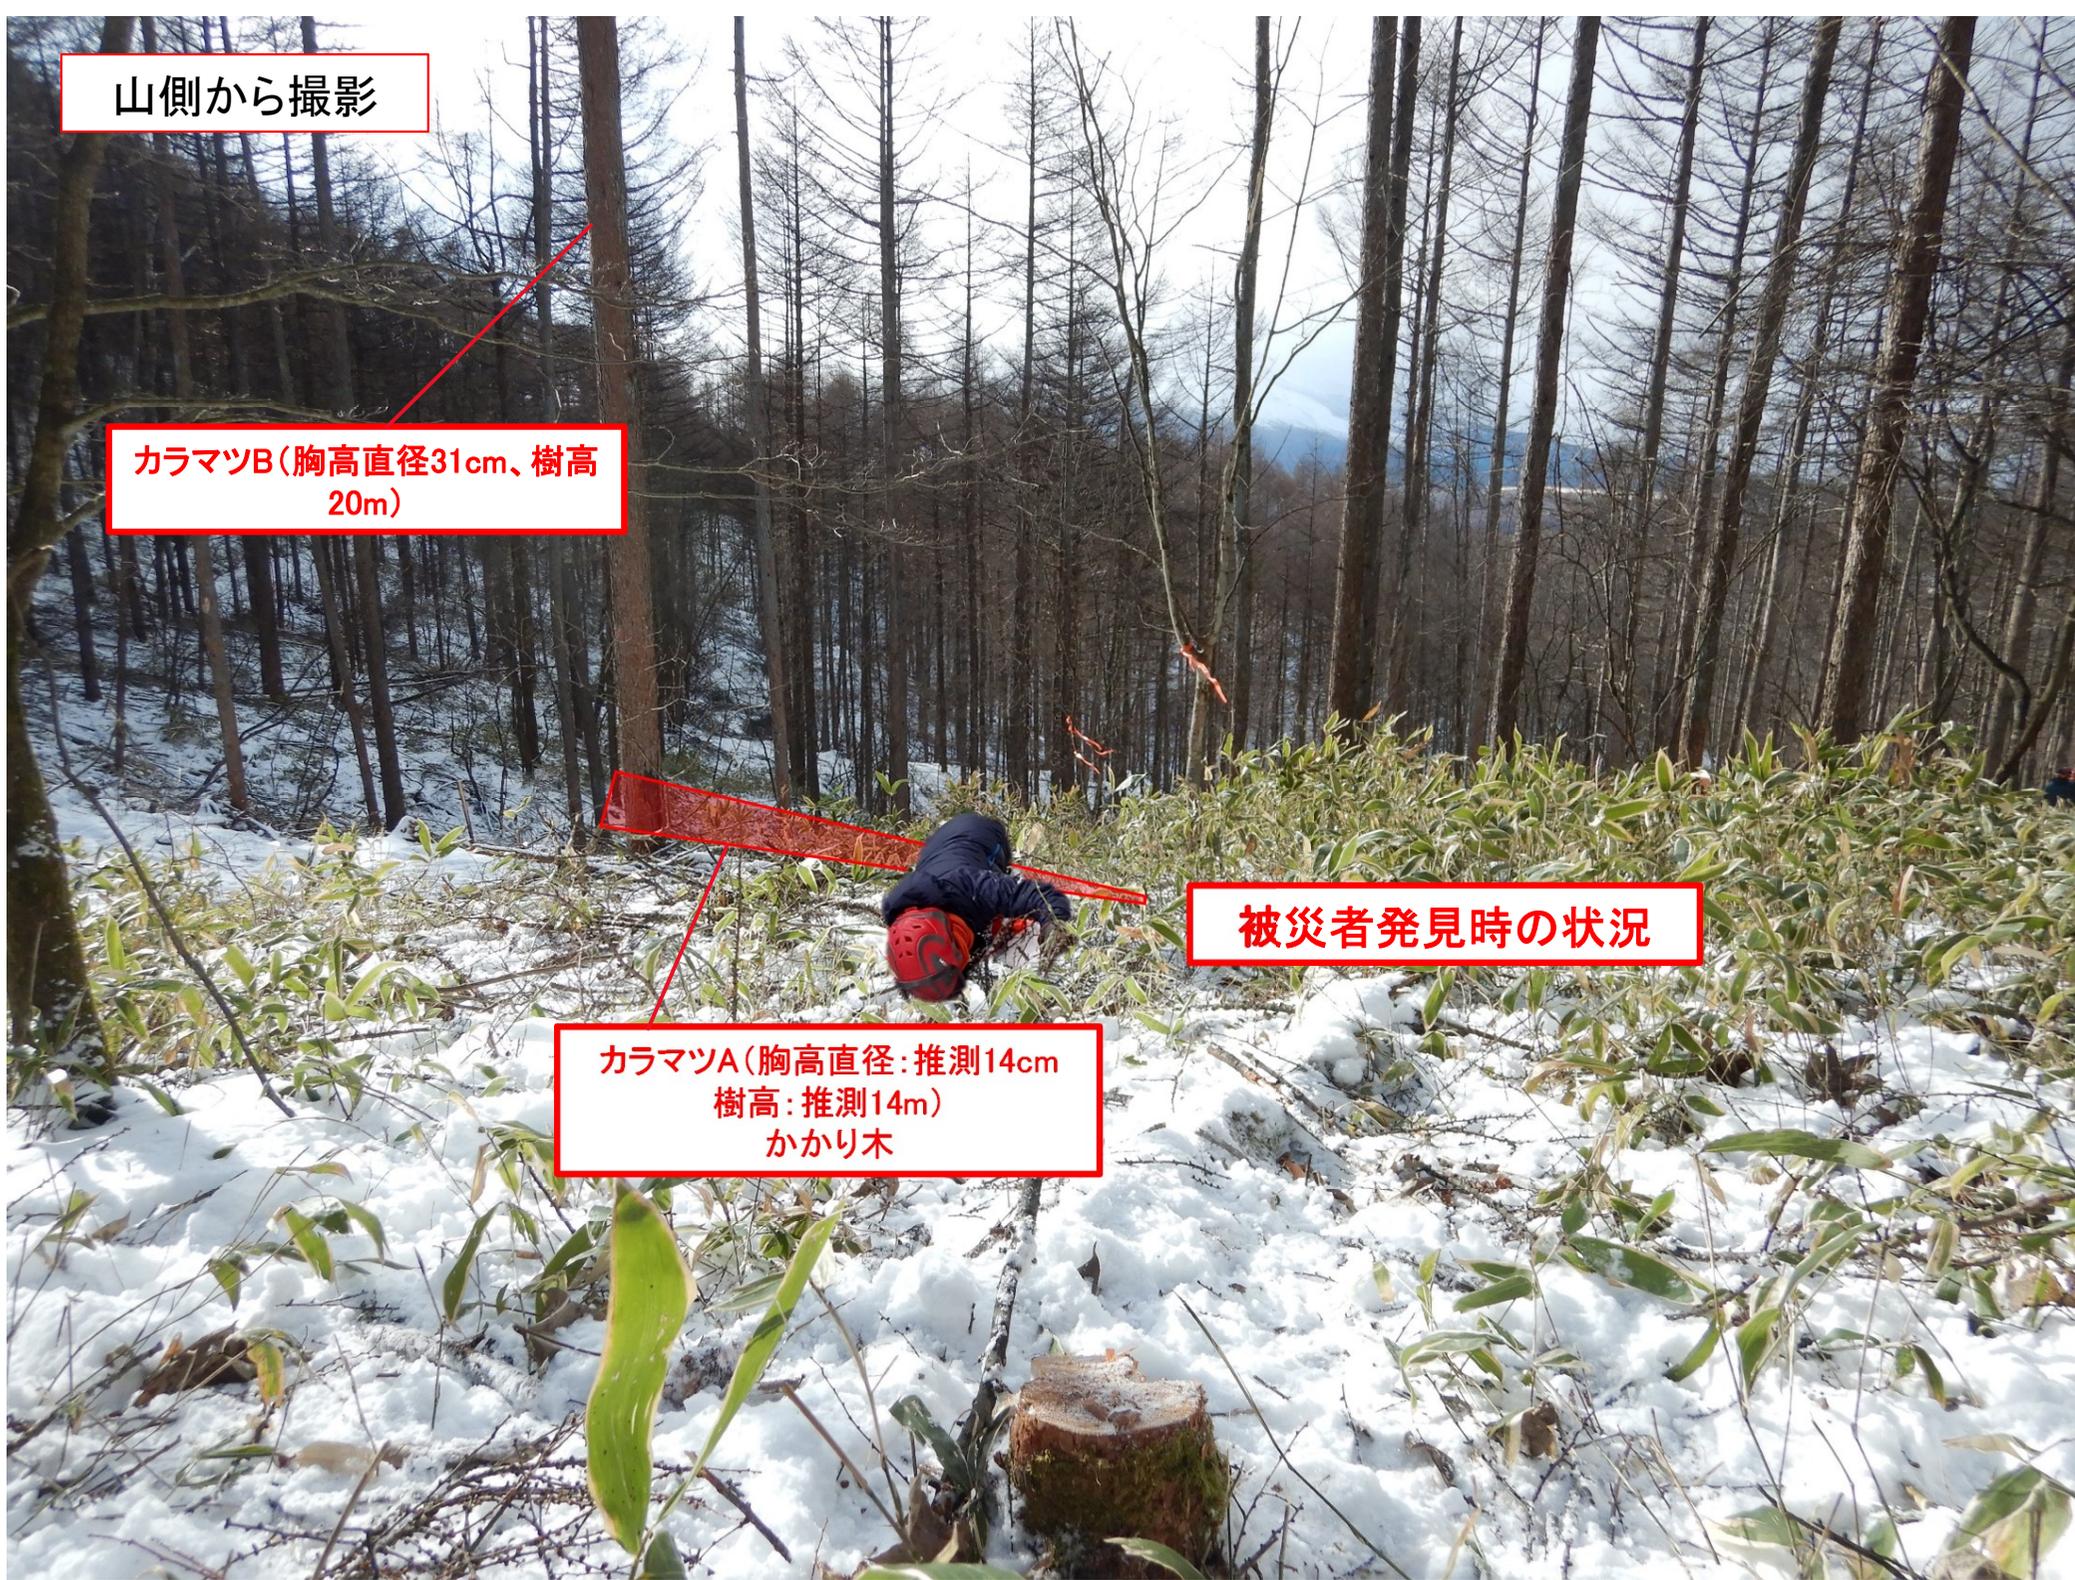
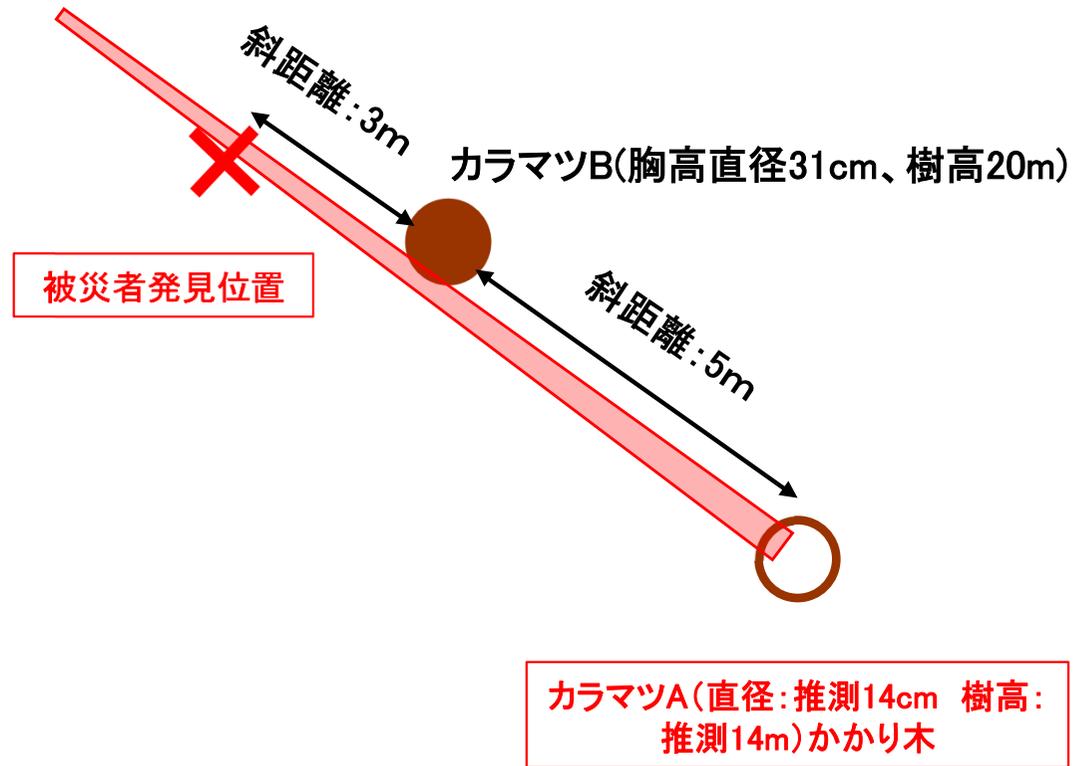
被災者発見時の状況

山側から撮影

カラマツB(胸高直径31cm、樹高
20m)

カラマツA(胸高直径:推測14cm
樹高:推測14m)
かかり木

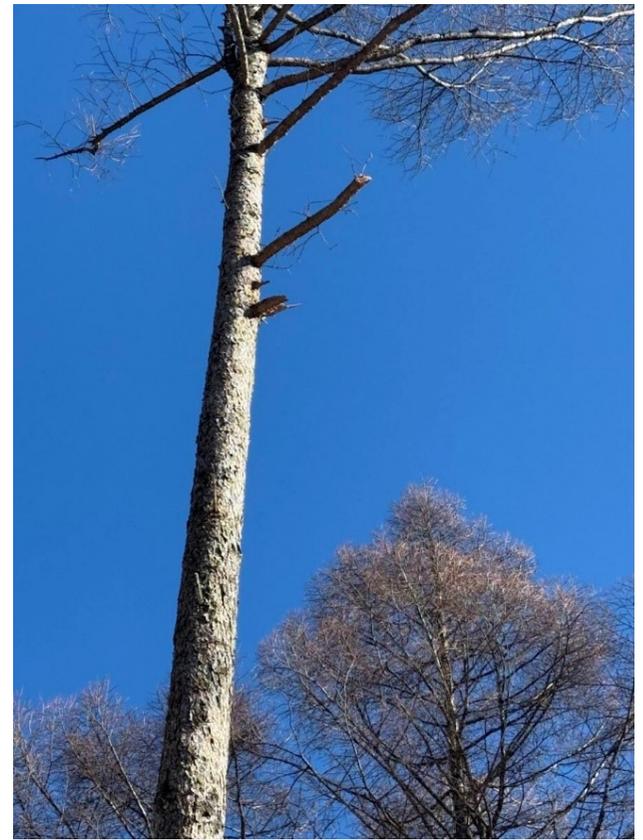
伐倒(かかり木)時に折れたと思われる枝がある
