請負事業体等の重大災害の発生について（1 件目）

国有林野事業の実行に係わる  
請負事業体等の死亡災害報告  
(概 況)

| 4 災 害 発 生 場 所 | 岡山県岡山市北区御津河内 土倉山国有林 861 林班い小班 |

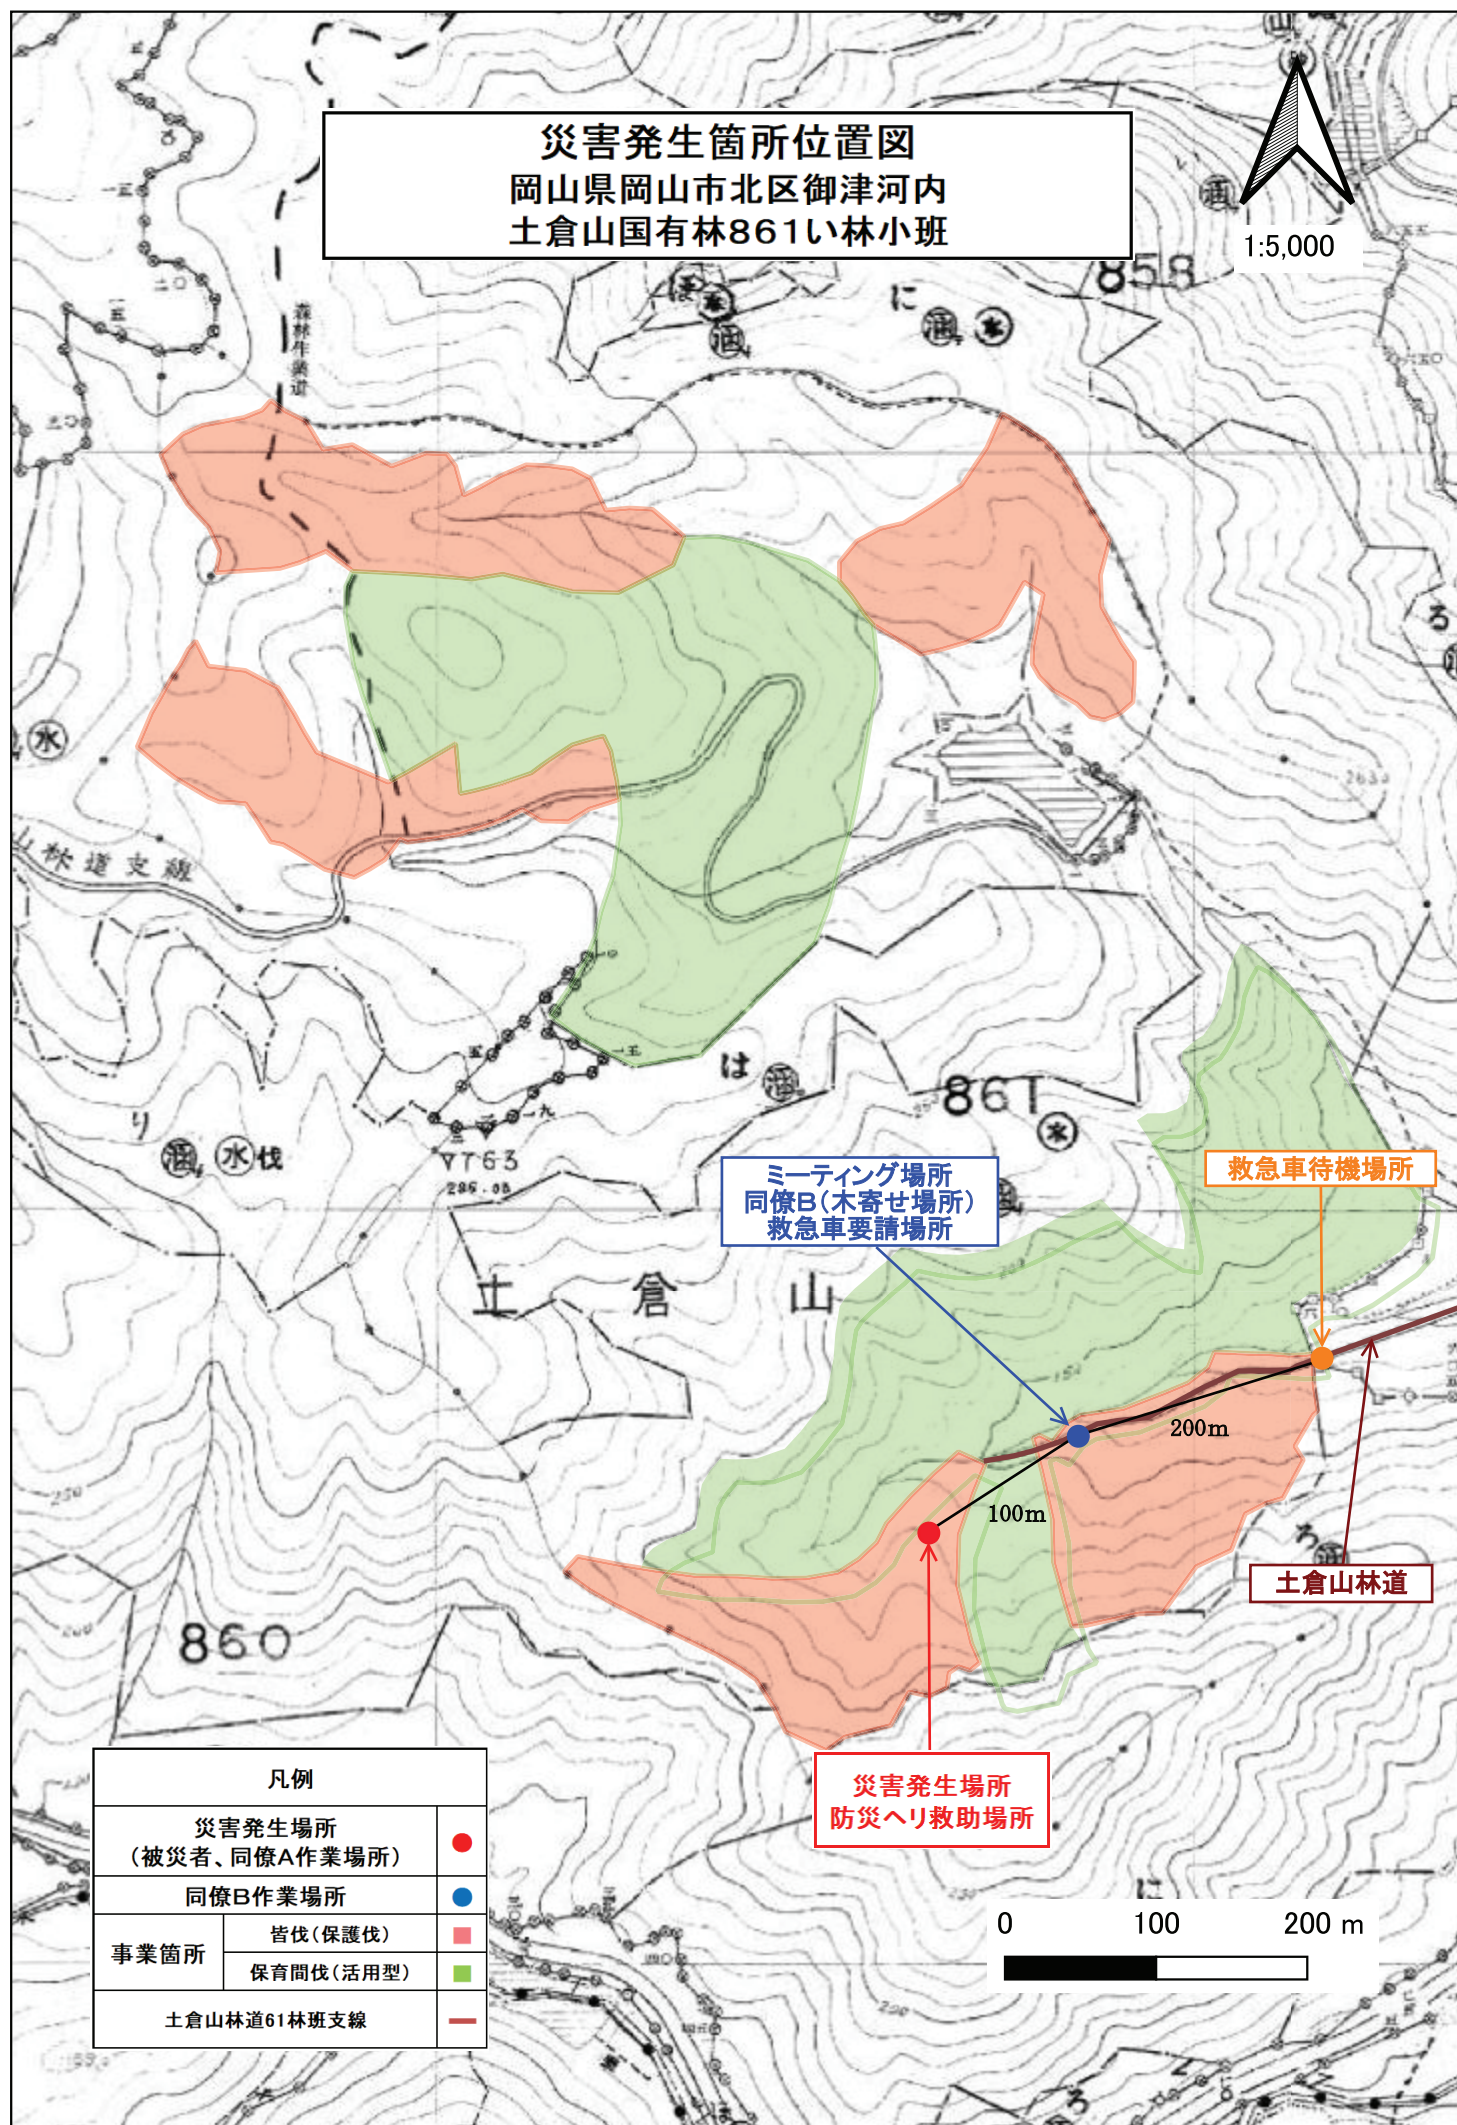
災害発生状況 イメージ図（推定）  
岡山県岡山市北区御津河内土倉山国有林861い林小班内

| 【ここより推定】 | <p>径 16cm、樹高 15m) の先端部 (直径 12cm、長さ 5m) が落下し、被災者の頭部を直撃し被災した。</p> <p>その後、同僚 A は被災者が頭部から出血し、うつ伏せで倒れ、呼びかけにも応えず意識がない状態であったことから、同僚 B にインカムで災害の発生を連絡しようとしたが、電波状態が悪く通信ができなかったことから、100m 離れた作業道上まで移動し、木寄せ作業をしていた同僚 B に災害の発生を知らせるとともに、8 時 26 分頃、同僚 A はその場で携帯電話により救急車を要請した。その後、同僚 A は、(株) 廣林取締役にて災害の発生と被災者の状態、救急車を要請した旨を電話連絡するとともに、土倉山林道終点にて救急車の到着を待った。</p> <p>同僚 B は、知らせを受けた直後に被災者のもとへ向かい、被災者のケガの状況を確認したところ、意識がなく脈拍も確認されなかったことから、自らの判断で心臓マッサージを行った。</p> <p>8 時 36 分頃 (株) 廣林取締役から元請けである木原造林(株) 勝英事業所所長代理へ連絡した。</p> <p>8 時 39 分頃 救急車が土倉山林道終点に到着したので、同僚 A は被災現場に救急隊員を案内した。救急隊員は、心臓マッサージを行っている同僚 B の後を受け、救命措置を行うとともに、現地の状況から被災者を林内から救急車へ搬送することが困難と判断し、無線でレスキュー隊の出動を要請した。</p> <p>8 時 41 分頃 木原造林(株) 勝英事業所所長代理は所長へ災害が発生した旨を連絡した。</p> <p>8 時 46 分頃 木原造林(株) 勝英事業所所長代理は、岡山森林管理署次長へ伐倒時に災害が発生したことを連絡した。</p> <p>9 時 13 分頃 レスキュー隊が現地に到着し、被災者及び現地の状況から防災ヘリを要請した。併せて救助の支障となる立木の伐採を行った。</p> <p>9 時 30 分頃 防災ヘリが被災現場の上空に到着し、隊員が被災者を直吊りにより防災ヘリに収容後、岡山大学病院へ向けて搬送した。</p> <p>9 時 54 分頃 岡山大学病院に到着した。</p> <p>10 時 12 分頃 医師により死亡 (死因：重症頭部外傷) が確認された。</p> <p>※ 被災者は保安帽・イヤーマフ・チェーンソー作業用防護衣・チェーンソー防護ブーツ等を着用。</p> <p>※ (株) 廣林では、従前から伐倒作業を 2 人 1 組 (チェーンソーマン 1 名 + 伐倒補助 1 名) で実施。</p> <p>現地の状況から、ヒノキ伐倒木の山側 (3.85m) にあったコナラ枯損木 (胸高直径 16cm、樹高 15m) の先端部 (直径 12cm、長さ 5m) が地上約 10m から折損し、伐倒したヒノキに枝がらみとなっていたため、当該ヒノキを伐倒した際にコナラ枯損木の先端部を支えていたヒノキの枝が外れ、支持力をなくし落下し、直下に退避していた被災者の頭部に落下したものと推定。</p> |

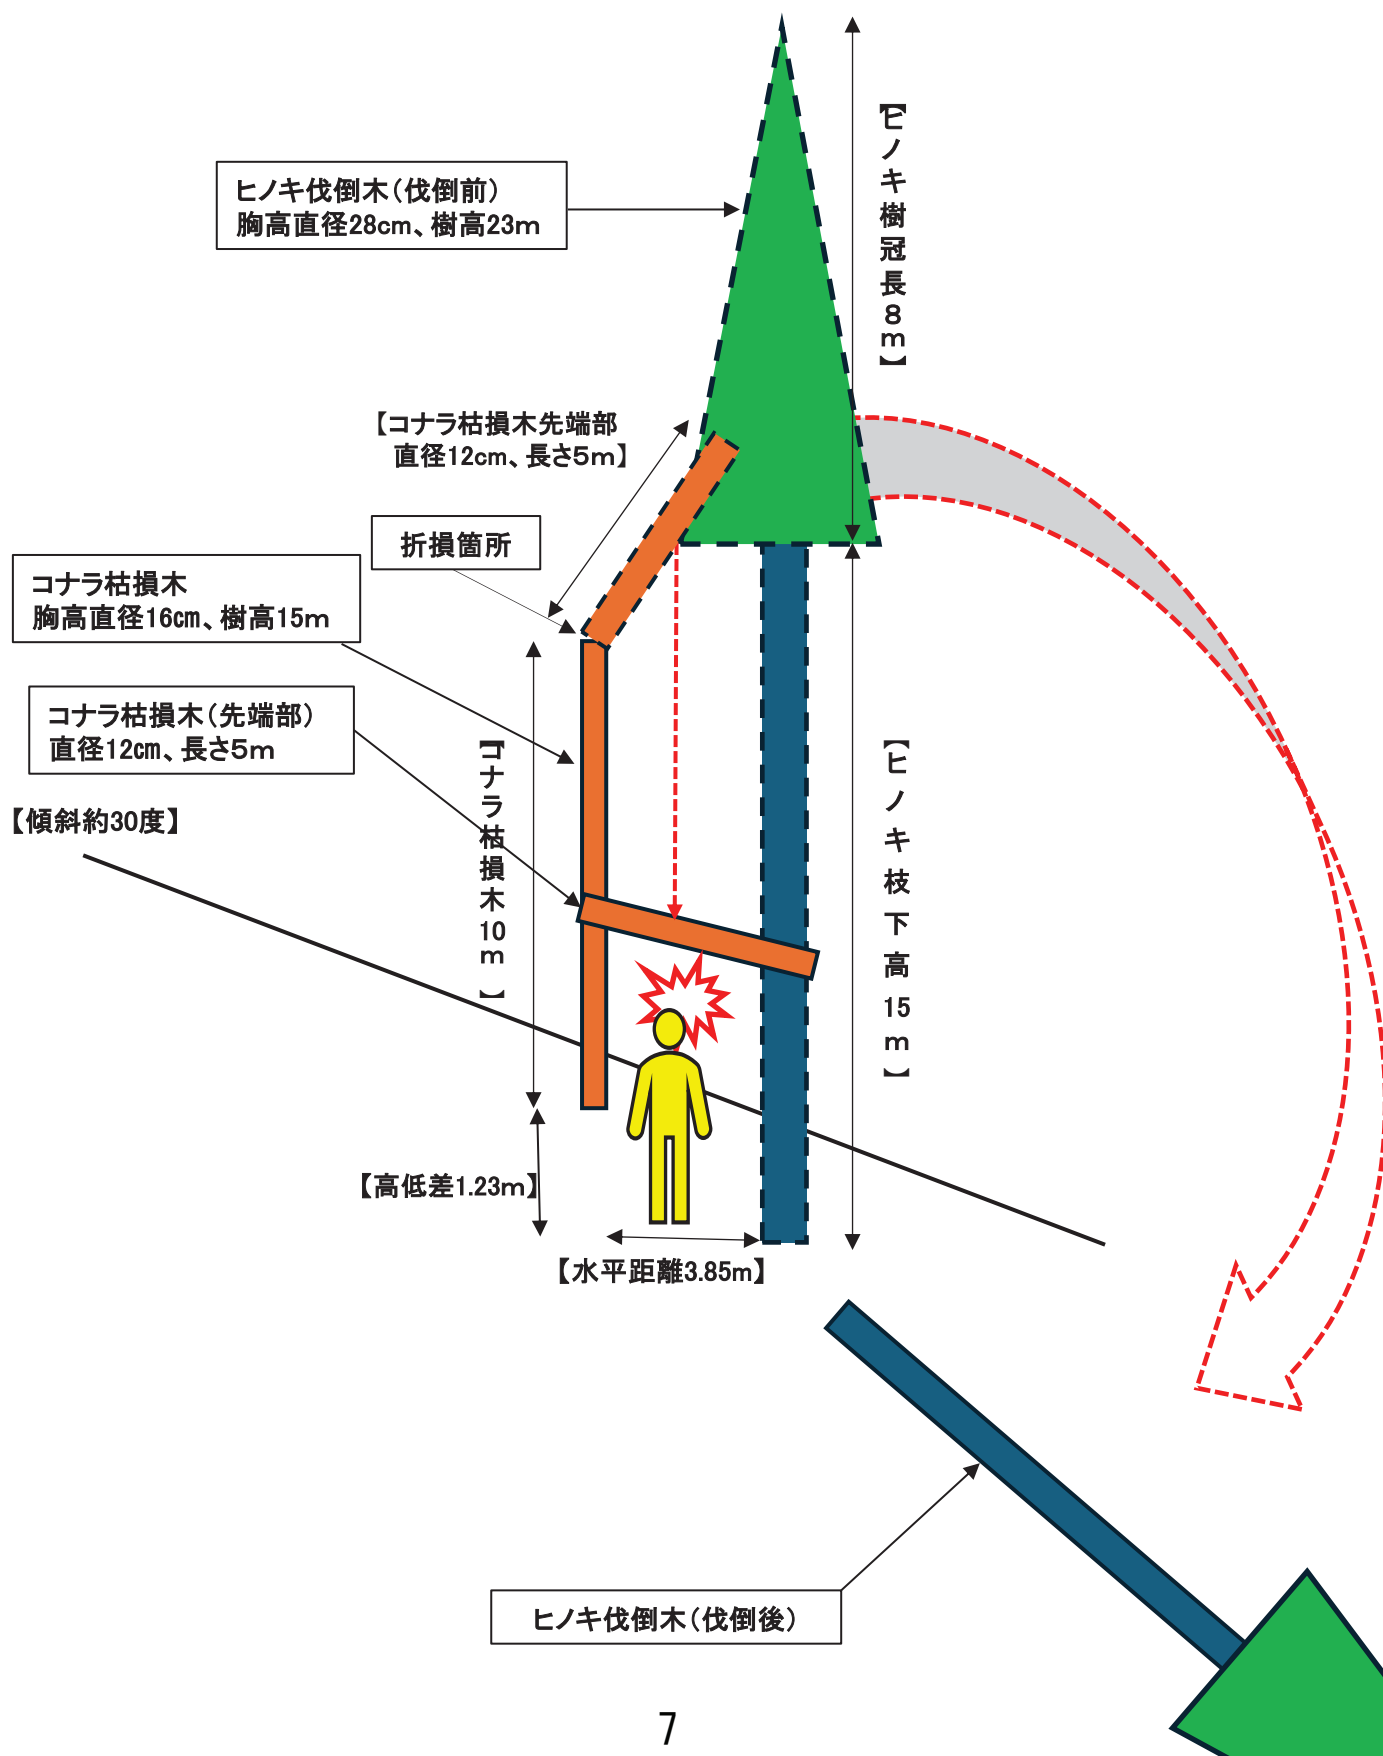
災害発生箇所現況写真  
岡山県岡山市北区御津河内土倉山国有林861い林小班内

コナラ枯損木折損箇所  
先端部は伐倒したヒノキに枝がらみとなっていたと推定

コナラ枯損木(立枯れ状態)  
直径16cm、長さ15m

ヒノキ伐倒木  
直径28cm、長さ23m

落下したコナラ枯損木(先端部)  
先端部 直径12cm、長さ5m
