請負事業者等の災害発生について（2号）

令和6年6月27日に伊那谷総合治山事業所発注の治山事業（小西川支線治山運搬路新設工事）箇所で労働災害が発生したので、その概要等を別添1のとおり送付します。

## 請負事業体及び立木販売における災害発生報告(休業4日以上)

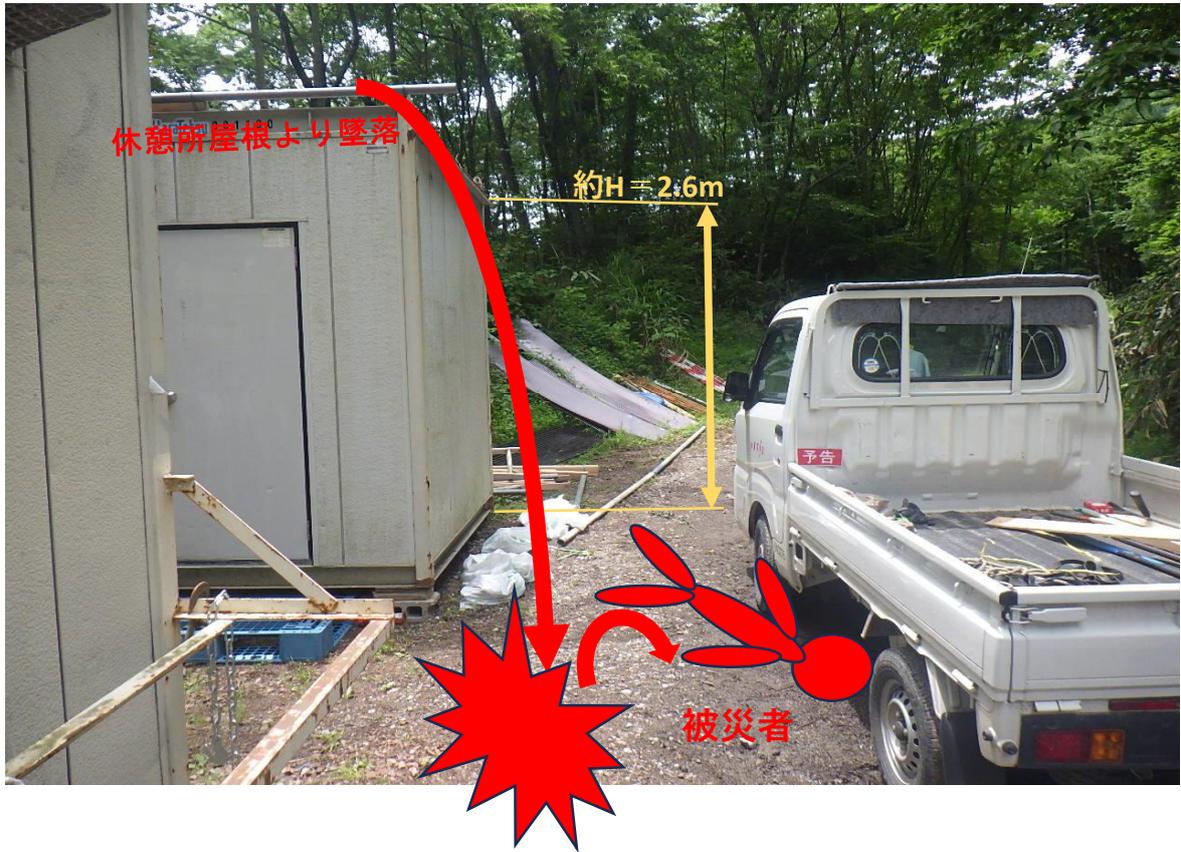
# 災害発生時の現場写真

この災害は、休憩所2棟の間（約2.5m）で屋根の増設作業中、バランスを崩し墜落（約2.6m）し、被災したものです。

労働安全衛生法令では、墜落による労働者の危険を防止する措置として、高さ2メートル以上の箇所で作業を行う場合には、作業床を設け、その作業床の端や開口部等には囲い、手すり、覆い等を設けて墜落自体を防止することを原則とされており、こうした措置が困難なときについて、労働者に安全帯を使用させるなど、代替の墜落防止措置を講じなければならないこととなっています。

つきましては、本件のような災害を防止するため、傘下会員に対して、このたびの災害概要を周知するとともに、下請け者を含む全ての現場従業員が様々な危険予知を行い安全な作業に徹するよう、機会ある毎に繰り返し要請をお願いします。

10 その他特記すべき事項	7月1日、当該工事の作業従事者(下請業者含む)と会社幹部で再発防止対策会議を開催。(6月28日～7月5日迄休工)
