請負事業者等の災害発生について（4号）

令和6年9月9日に飛騨森林管理署発注の治山事業（大白川（桂沼）復旧治山工事）箇所で労働災害が発生したため、その概要等を別添1のとおり送付します。

請負事業体及び立木販売における災害発生報告(休業4日以上)

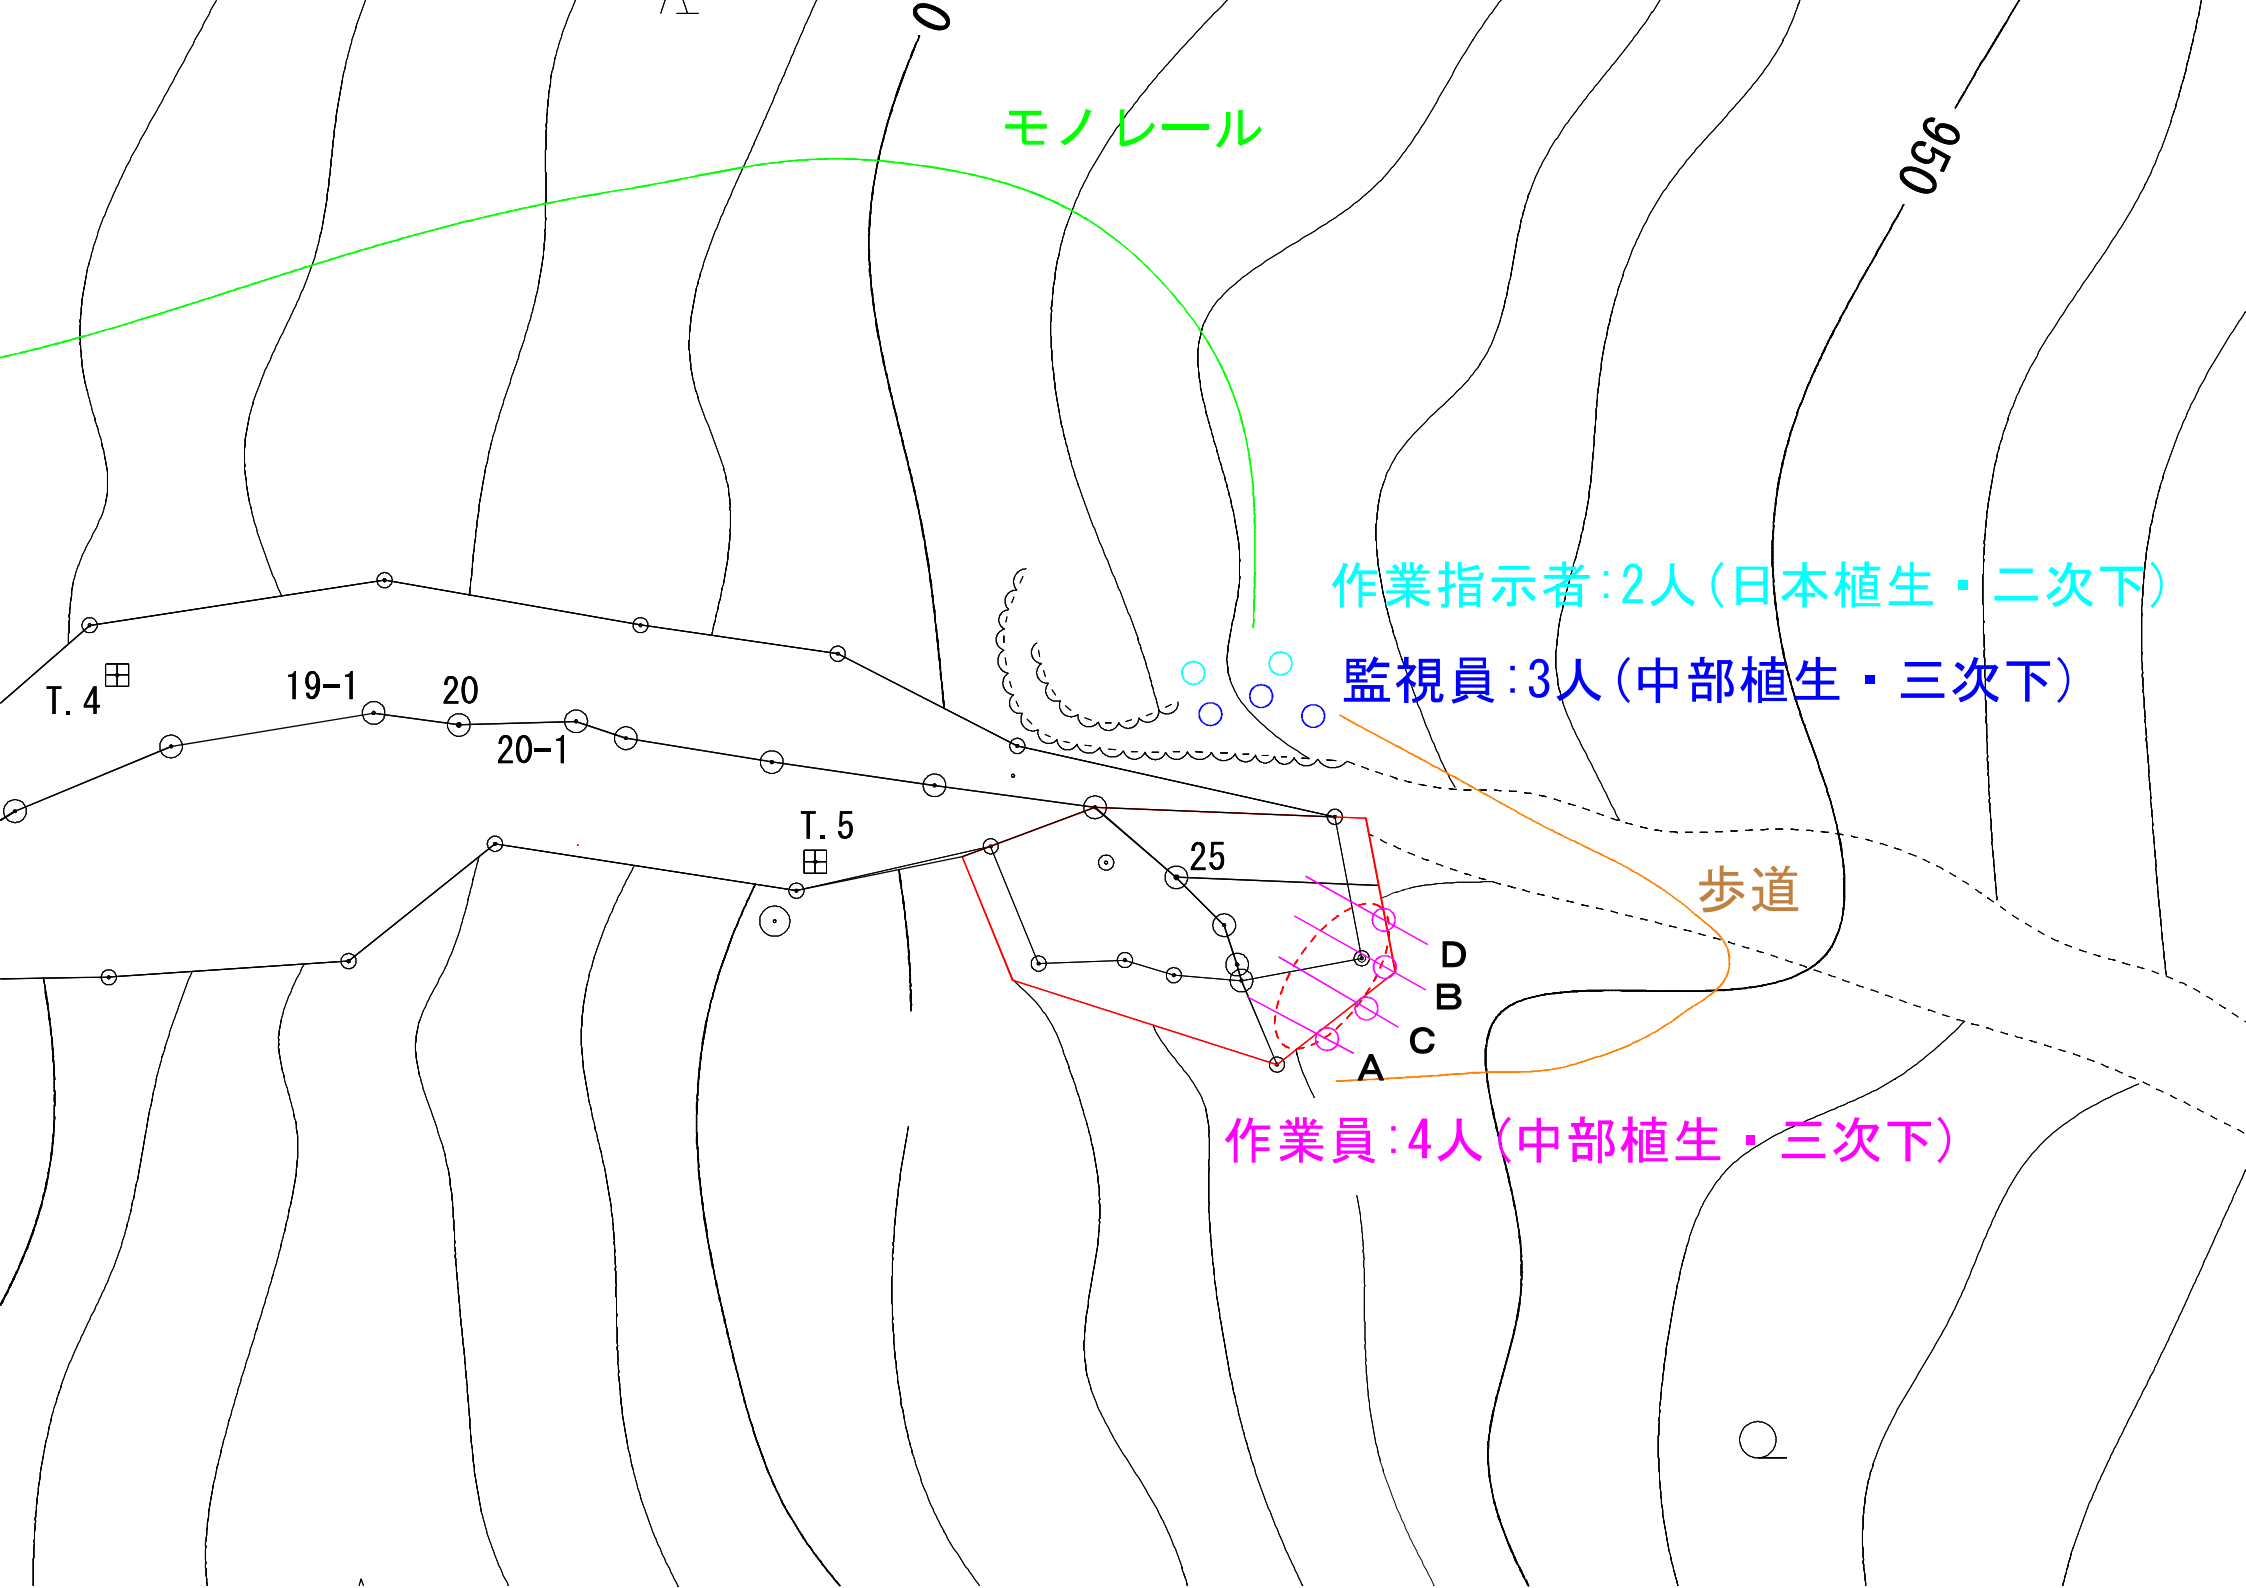
この災害は、山腹工の法面清掃作業（以下、作業という。）に従事していた4名うち2名が、作業開始後、それぞれの足元の地山の一部が崩落したため、2m程度落下し、安全帯のおかげで滑落は防げたものの、上方からの土砂等の崩落に巻き込まれ、被災したものです。

原因としては、現地の表土層は礫が介在する岩塊の堆積土であったことや露出した堆積土が不安定な状態になっていたことなどから、作業時の外力によって安定を失い崩落したものと考えられます。

作業指示者: 2人 (日本植生・二次下)

監視員: 3人 (中部植生・三次下)

作業員: 4人 (中部植生・三次下)
