事務連絡
令和7年6月5日

請負事業体等の重大災害の発生について（概略）

- 1 災害発生局署： 四国森林管理局 高知中部森林管理署
- 2 事業の種類： 林道工事請負（災害復旧事業）
- 3 災害発生日： 令和7年5月14日（水）
（死亡：令和7年5月14日（水））
- 4 被災者年齢等： 62歳、男性
- 5 従事作業： 掘削土砂の移動作業
- 6 被災概要： 被災者は、バックホウで掘削土砂をかき集めていたところ、地山と既設擁壁が下方に動き出し、バックホウが谷側に横転した際、キャビンから投げ出されことにより、強打し被災したものと推定。

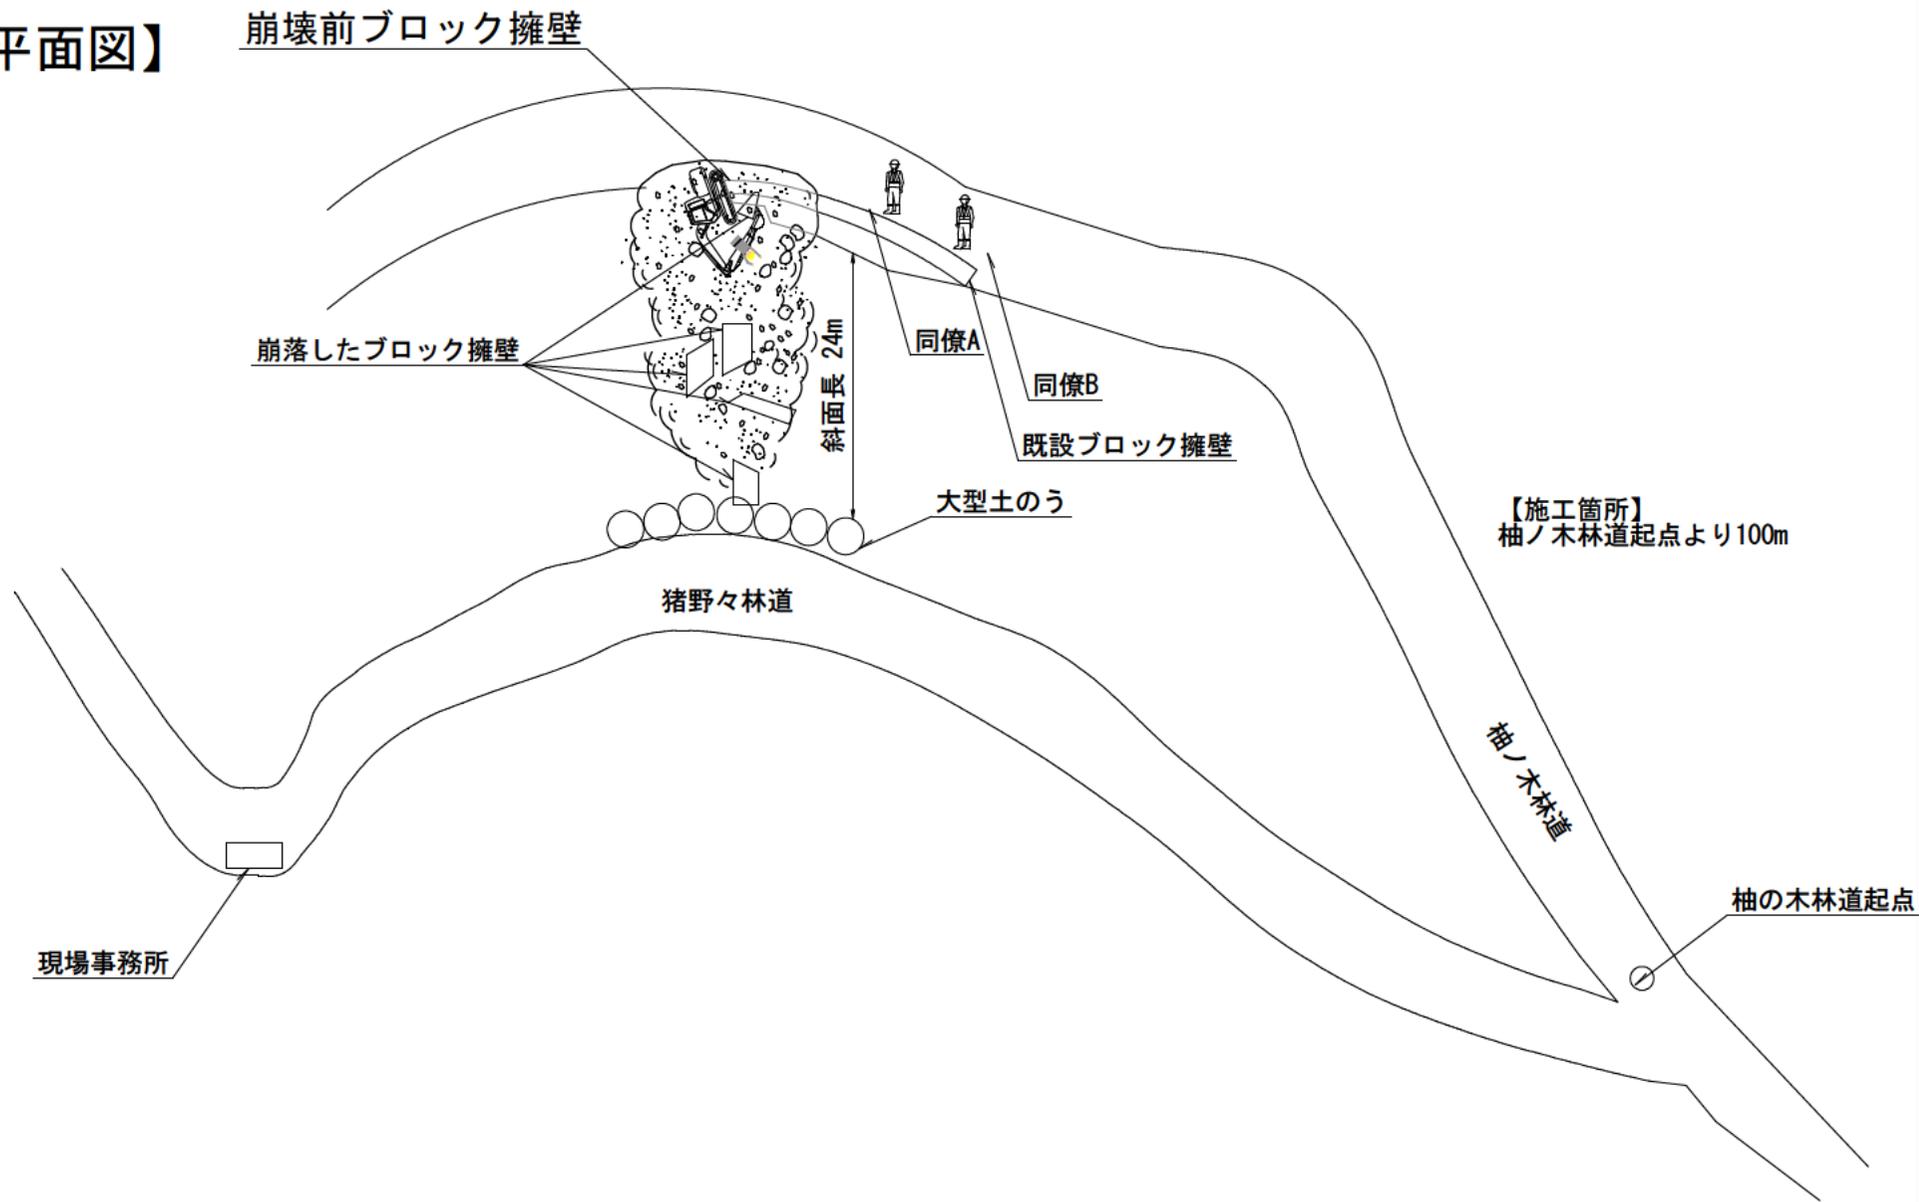
災害発生箇所 見取り図

【平面図】

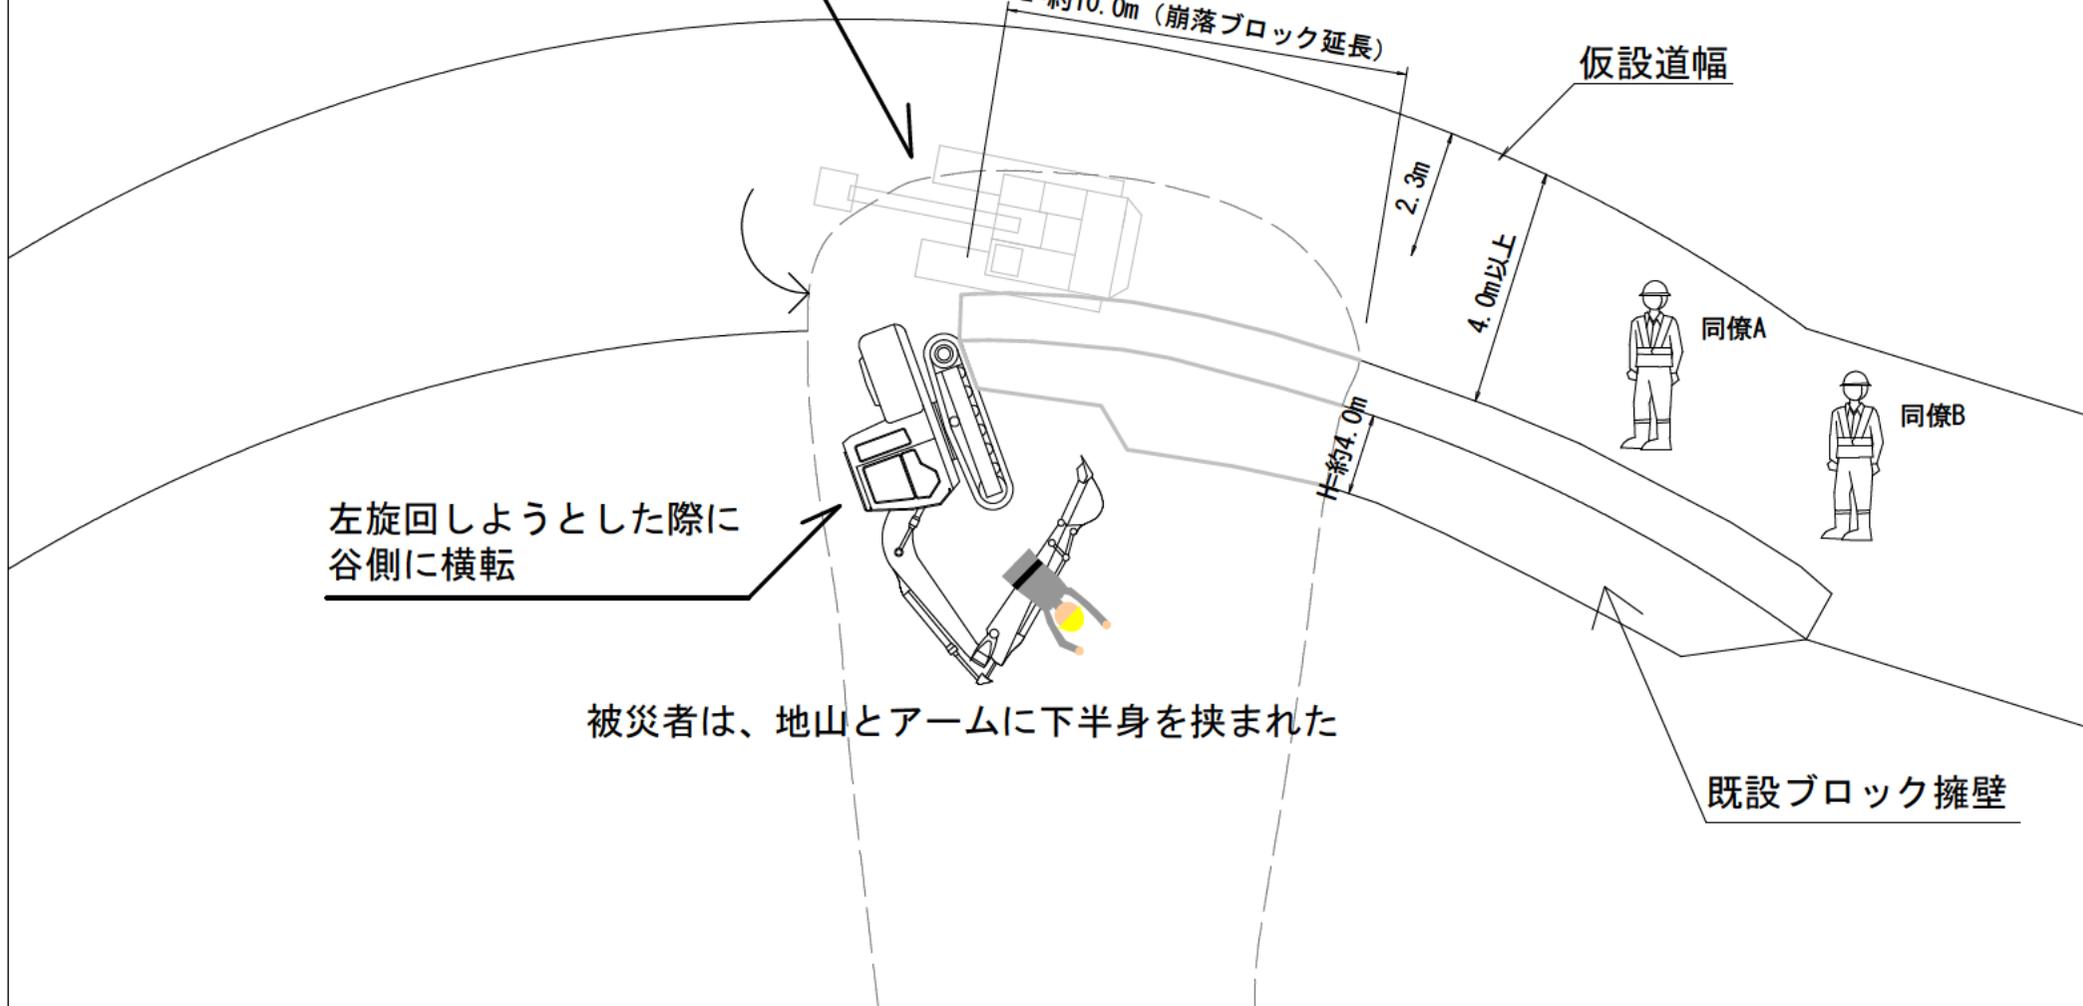
災害発生箇所 見取り図

【平面図】

(横転前)掘削土砂取り除き作業

L=約10.0m (崩落ブロック延長)

仮設道幅

2.3m

4.0m以上

左旋回しようとした際に
谷側に横転

H=約4.0m

被災者は、地山とアームに下半身を挟まれた

既設ブロック擁壁

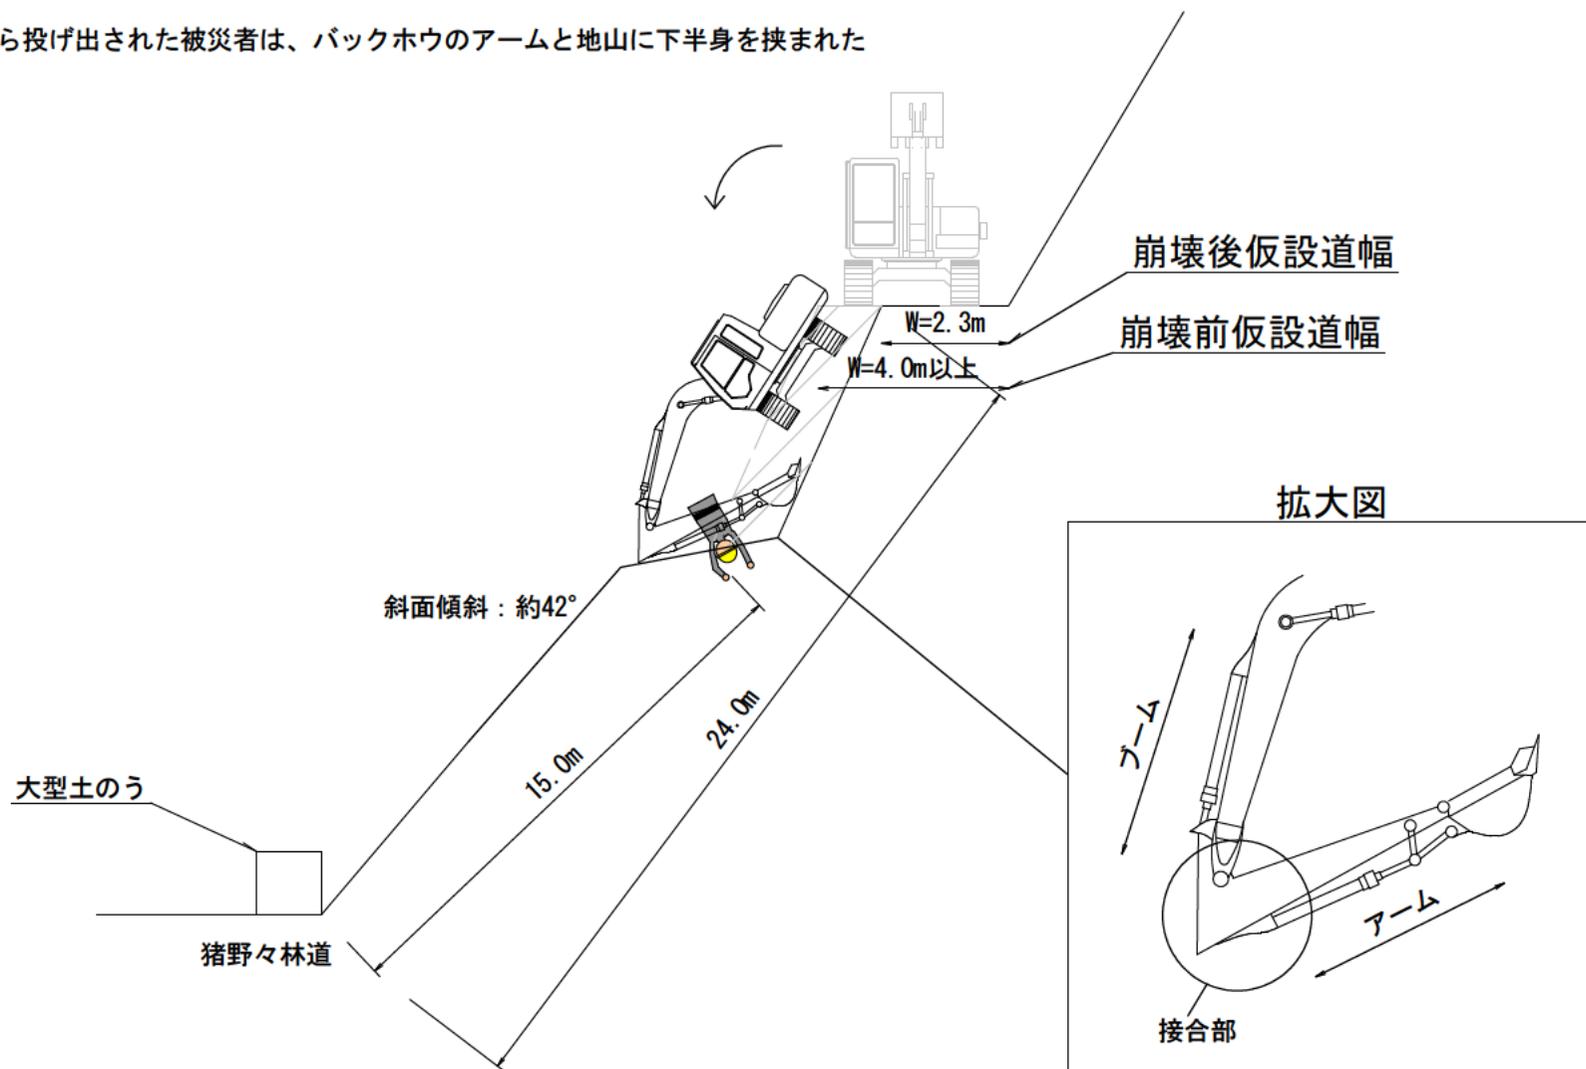
災害発生箇所 見取り図

【断面図】

*キャビンから投げ出された被災者は、バックホウのアームと地山に下半身を挟まれた

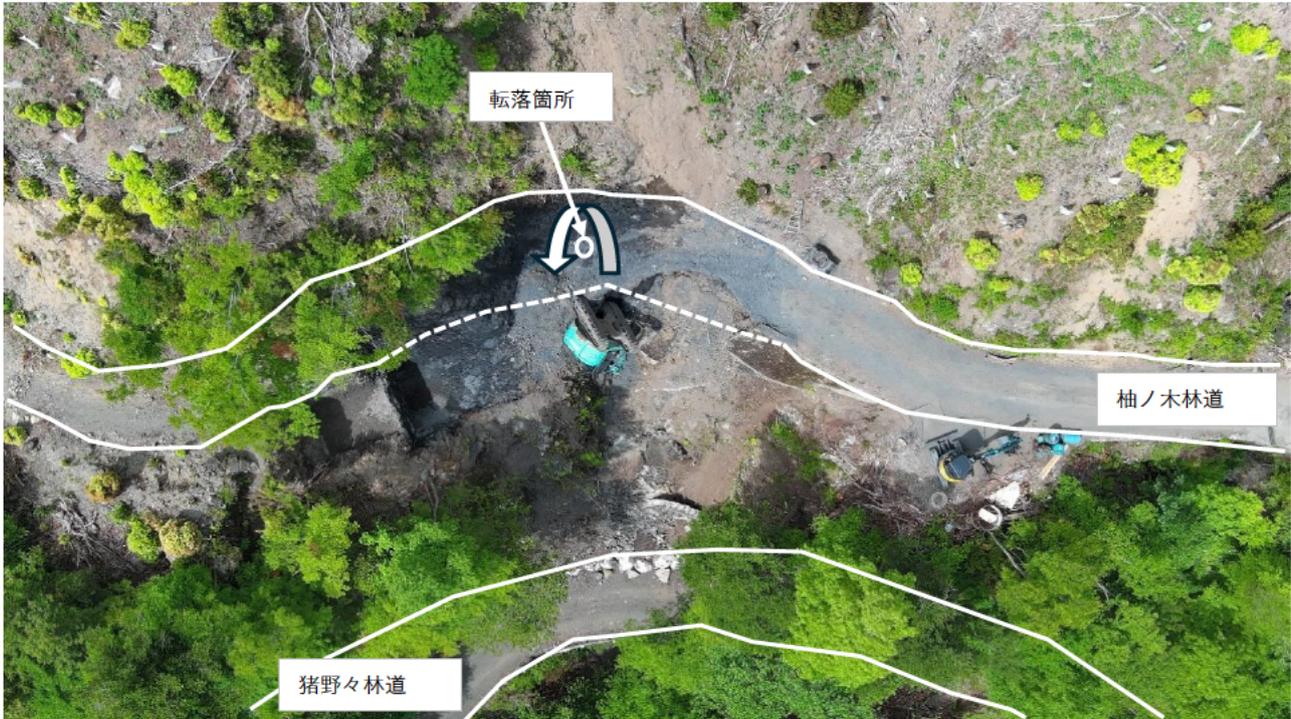
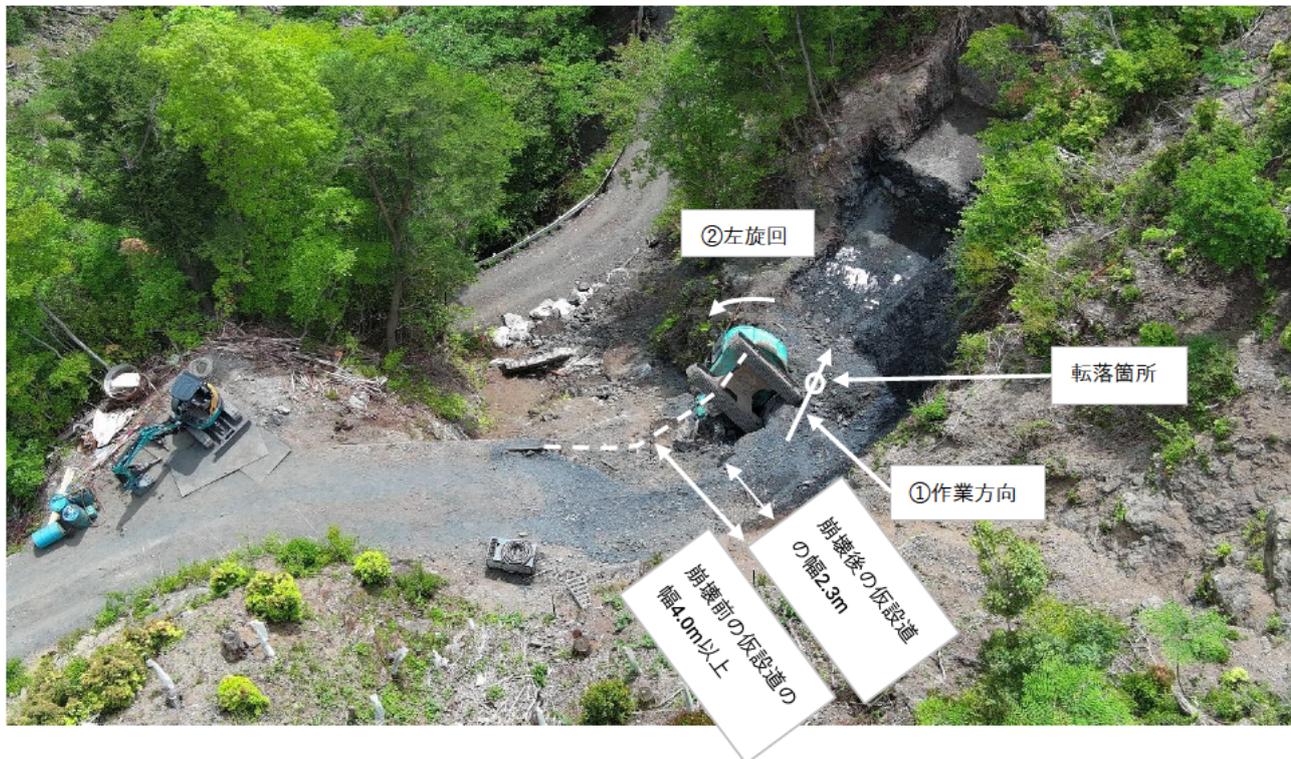
重大災害発生状況写真（1）

高知県香美市香北町猪野々 猪野々山国有林 9 林班

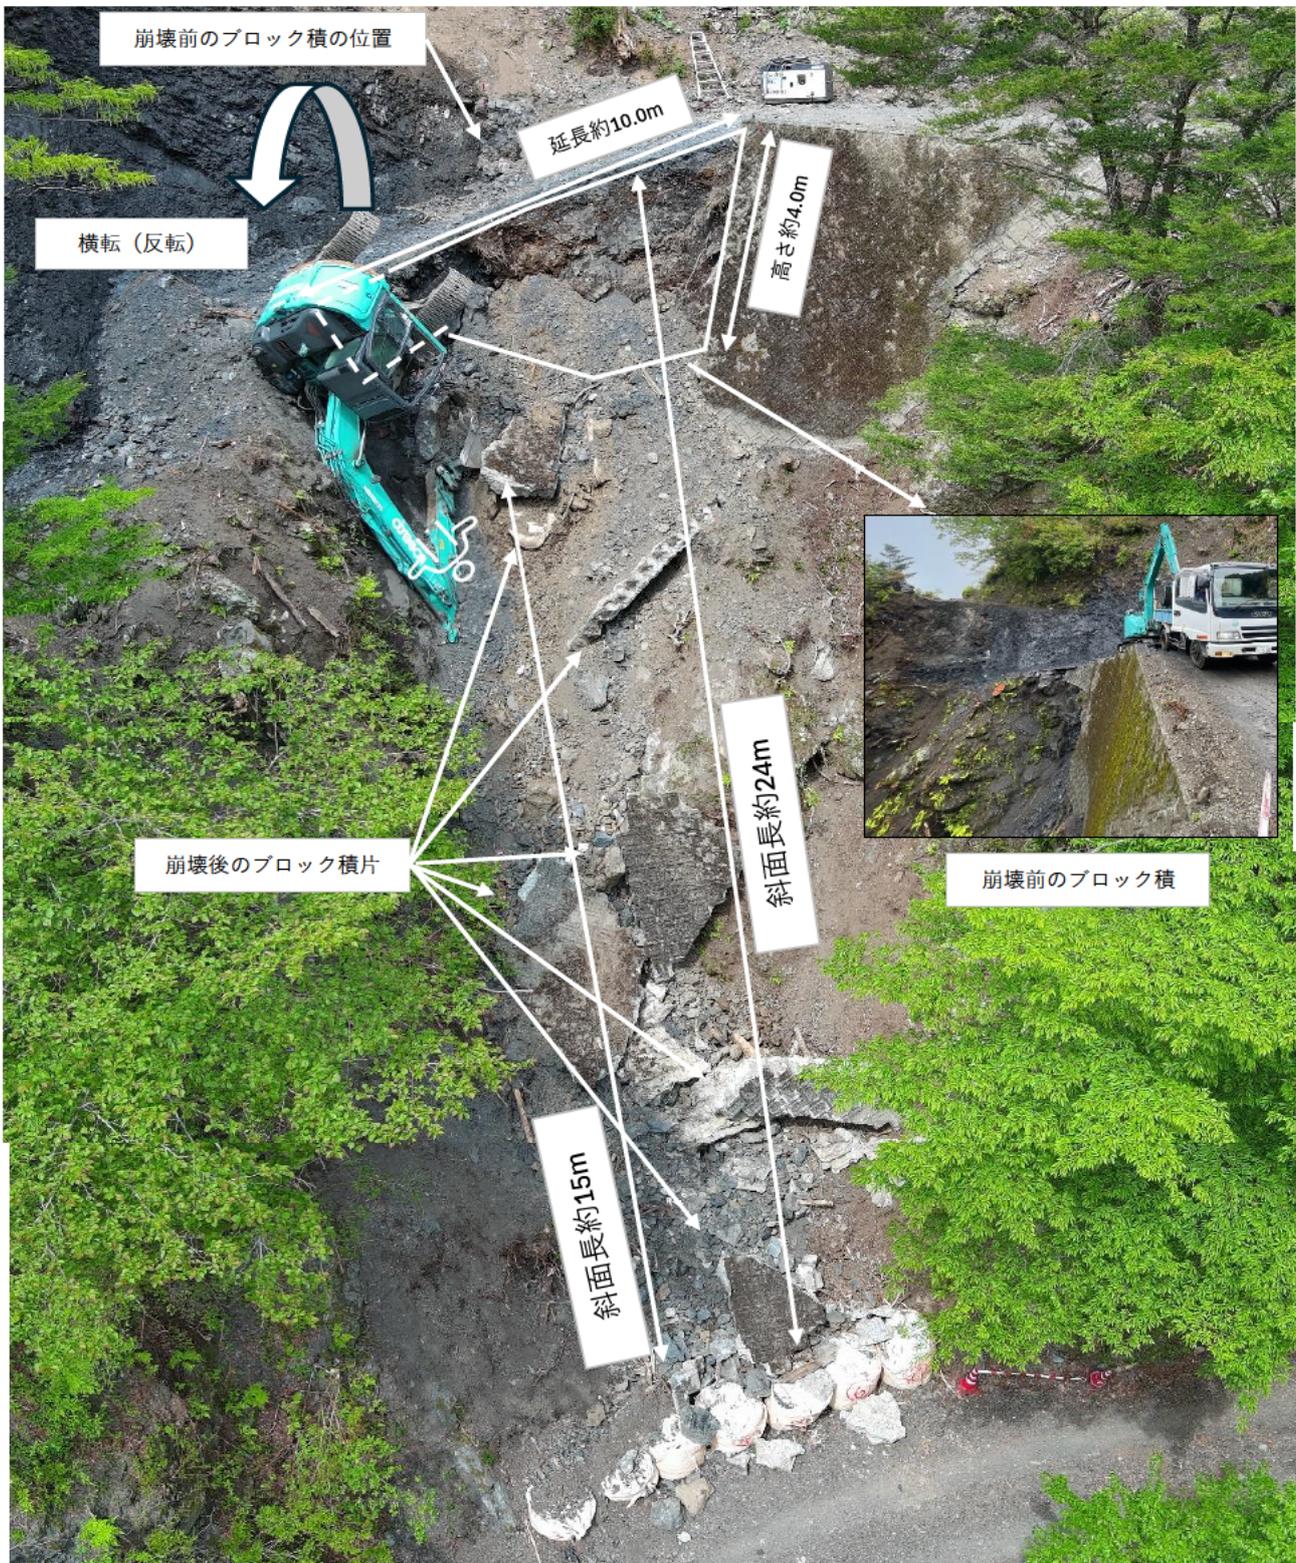
重大災害発生状況写真（2）

高知県香美市香北町猪野々 猪野々山国有林 9 林班
