請負事業体等の災害発生について（４号）

## 請負事業体及び立木販売における災害発生報告(休業4日以上)

# 災害発生位置図

## 災害発生状況写真

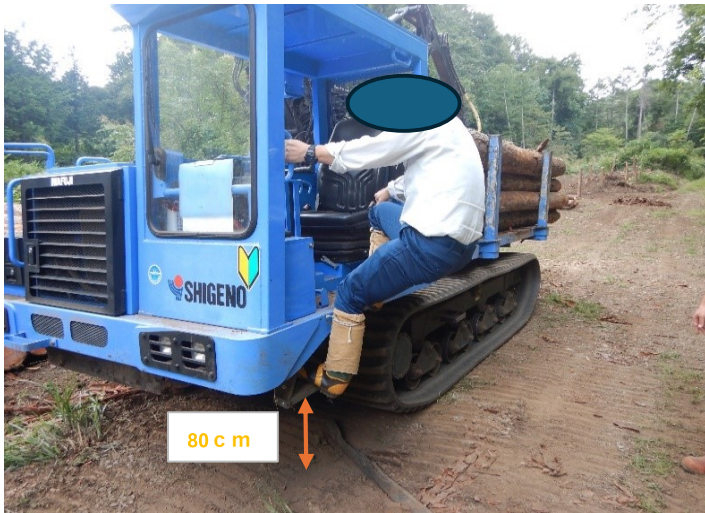
この災害は、フォワーダの運転席から降りる際、ステップにかけていた左足が滑り、驚いた拍子に手すりから両手を離してしまい、腰から地面に落下して受災したものです。

フォワーダから降りる際にステップにかけた左足が滑り、（驚いて両手を離してしまった）

車両系木材伐出機械の乗降や移動にあたっては、手すりやステップを必ず使用するとともに、泥の付着等により滑りやすくなっている場合があるので常に足元の確認・確保に十分注意する必要があります。

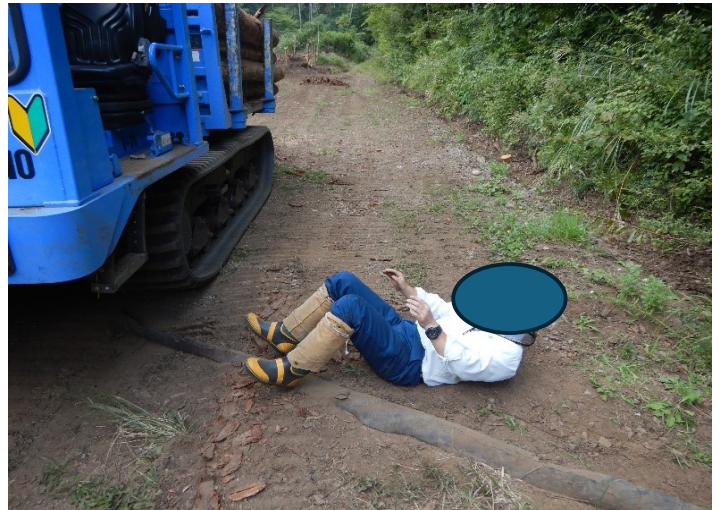
尻もちをつく状態で地面へ落下し、  
被災した。（落下位置は推定）

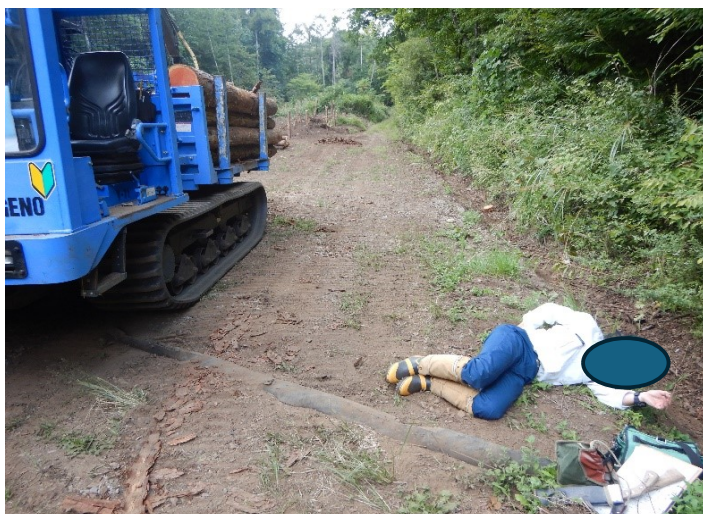
救助者が振り返った時の被災者の状態
