請負事業体等の重大災害の発生について（令和 7 年度 3 件目）

国有林野事業の実行に係わる  
請負事業体等の死亡災害報告  
(概 況)

| 4 災 害 発 生 場 所 | 岐阜県下呂市小坂町大洞 大洞国有林 若栃榎谷林道（下） |

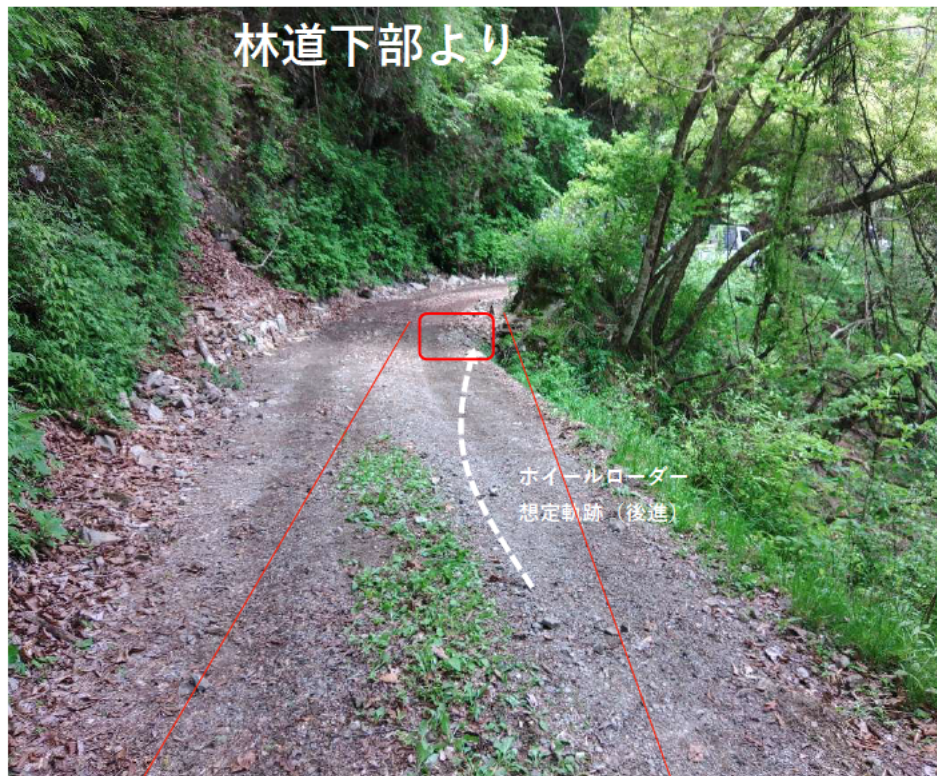
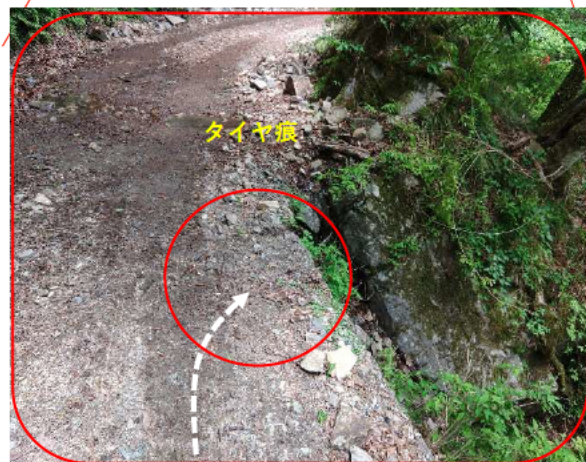
# 災害発生箇所 状況写真 (1)

林道下部より

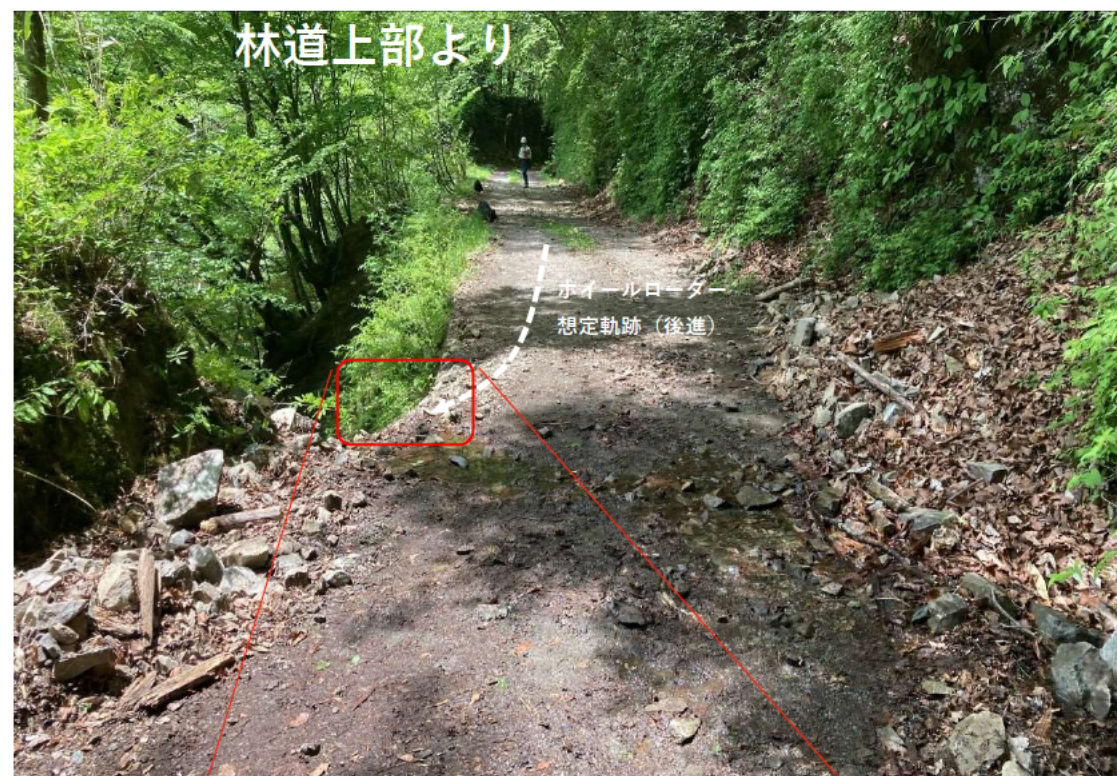
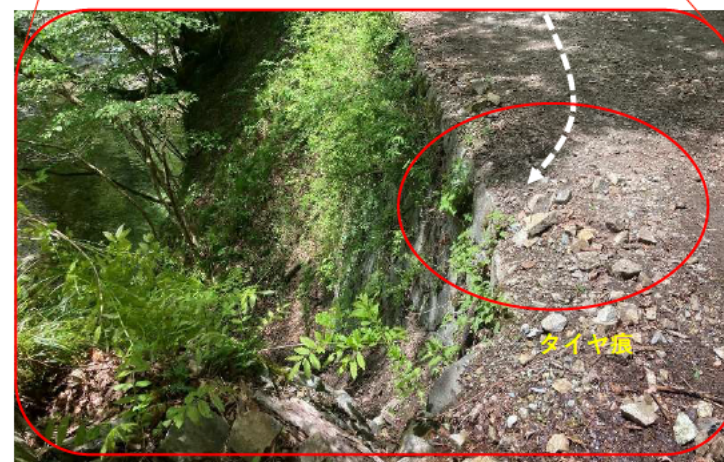
林道上部より

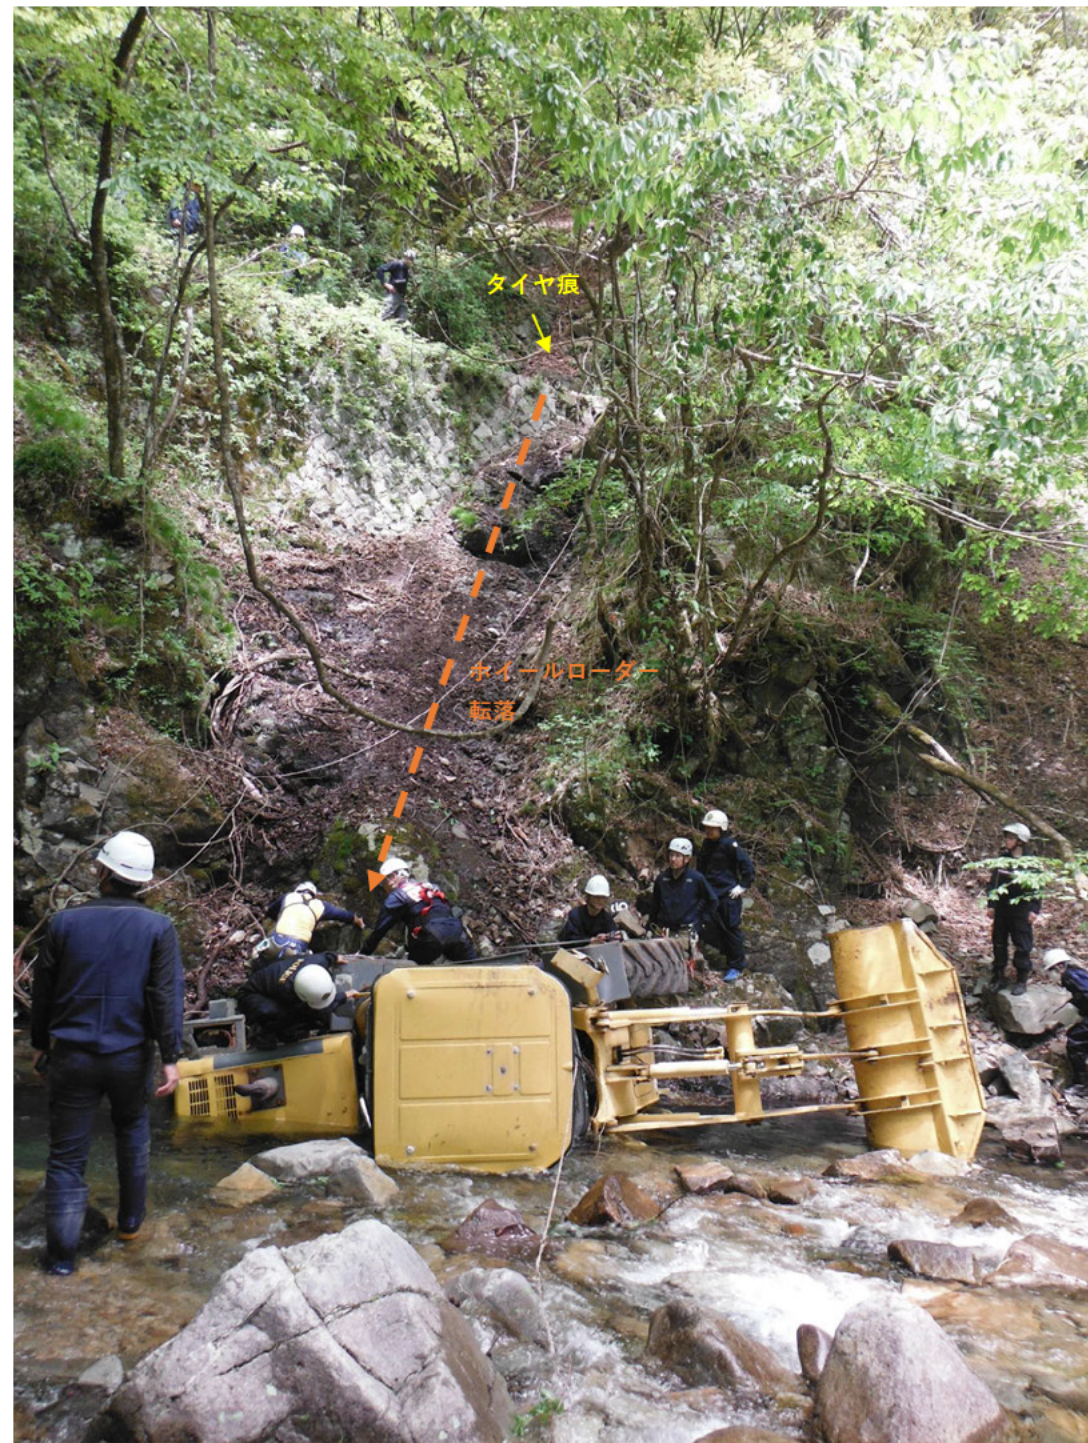
## 災害発生箇所 状況写真 (2)

今回の災害は、被災者が、ホイールローダーにより林道路面に残った崩土除去中に、ホイールローダーをバックさせた際、路肩からホイールローダーと共に転落し、転落の衝撃によってホイールローダーから投げ出され受災したと推定される。

後進時に左側後輪が脱輪し  
バランスを崩してホイールローダーが  
転落したと思われる。

- 2 事業者は、路肩、傾斜地等で車両系建設機械を用いて作業を行う場合は、誘導者を配置し、当該車両系建設機械を誘導させなければならない。また、運転者は誘導者が行う誘導に従わなければならない。

- 3 事業者は、路肩、傾斜地等で車両系建設機械の転倒又は転落により運転者の危険が生じるおそれのある場所においては、転落時保護構造を有し、かつ、シートベルトを備えたもの以外の機械を使用しないように努めるとともに、運転者にシートベルトを使用させるように努めなければならない。

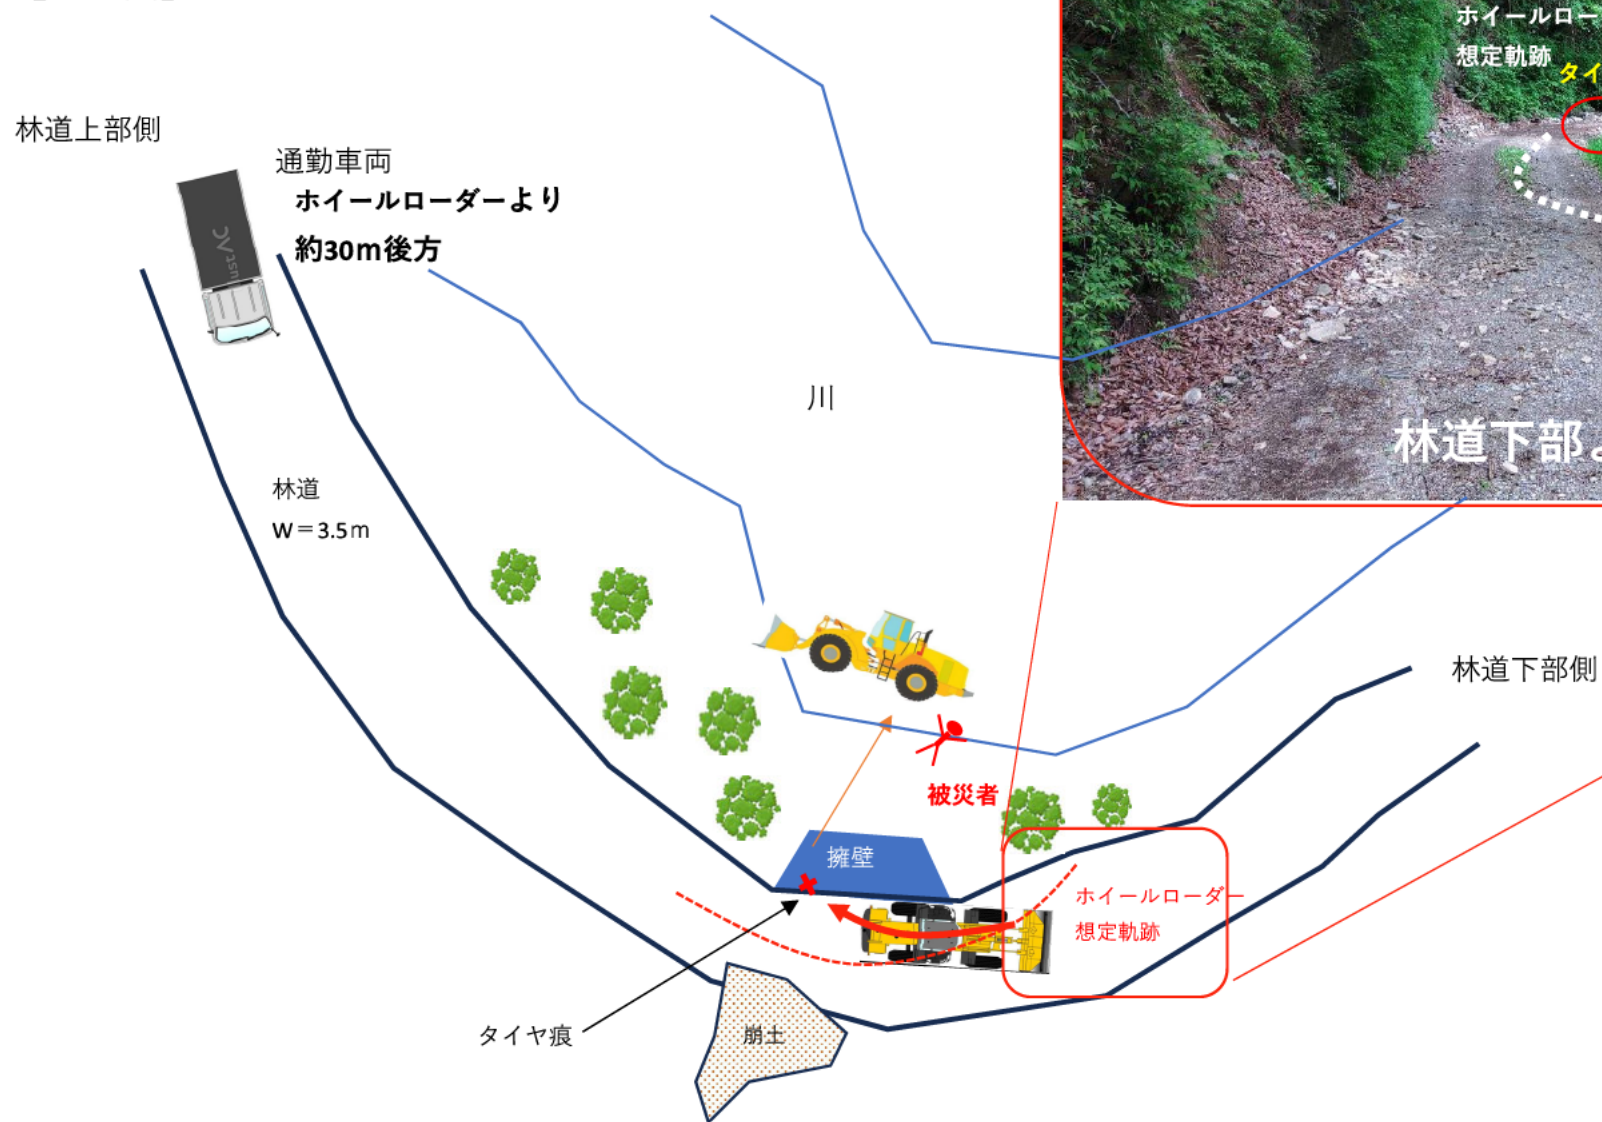
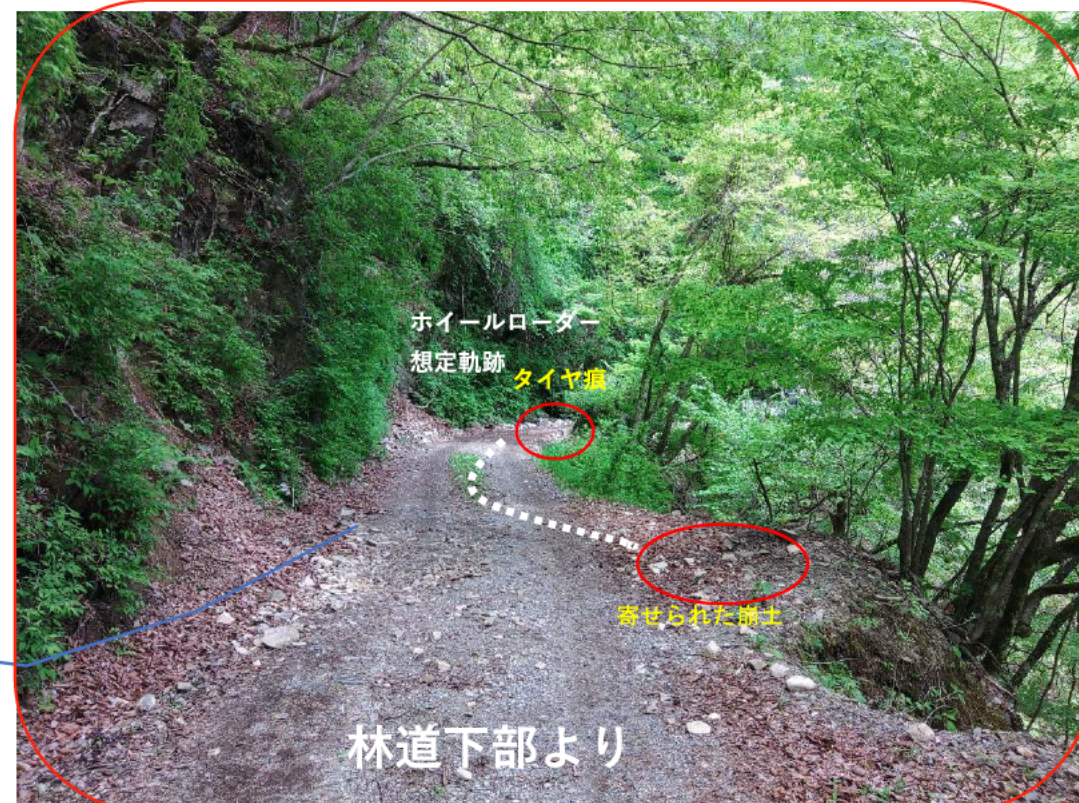
# 災害発生箇所 状況写真 (3)

### 【平面図】
