請負事業体等の重大災害の発生について（概略）

- 1 災害発生局署： 東北森林管理局 宮城北部森林管理署
- 2 事業の種類： 生産事業（森林環境保全整備事業 保育間伐活用型・保護伐・育成受光伐）
- 3 災害発生日： 令和7年9月8日（月）  
（死亡：令和7年9月8日（月））
- 4 被災者年齢等： 33歳、男性
- 5 従事作業： 運材作業
- 6 被災概要： 被災者が、フォワーダで材を搬出するため、森林作業道を走行中、何らかの原因によりフォワーダが後進したことにより森林作業道から谷に転落し、フォワーダが斜面に激突しキャビン部分が押し潰され被災したものと推定。

災害発生位置図  
宮城県大崎市鳴子温泉鬼首字荒雄岳国有林 104 林班つ8 小班  
(1/200,000)

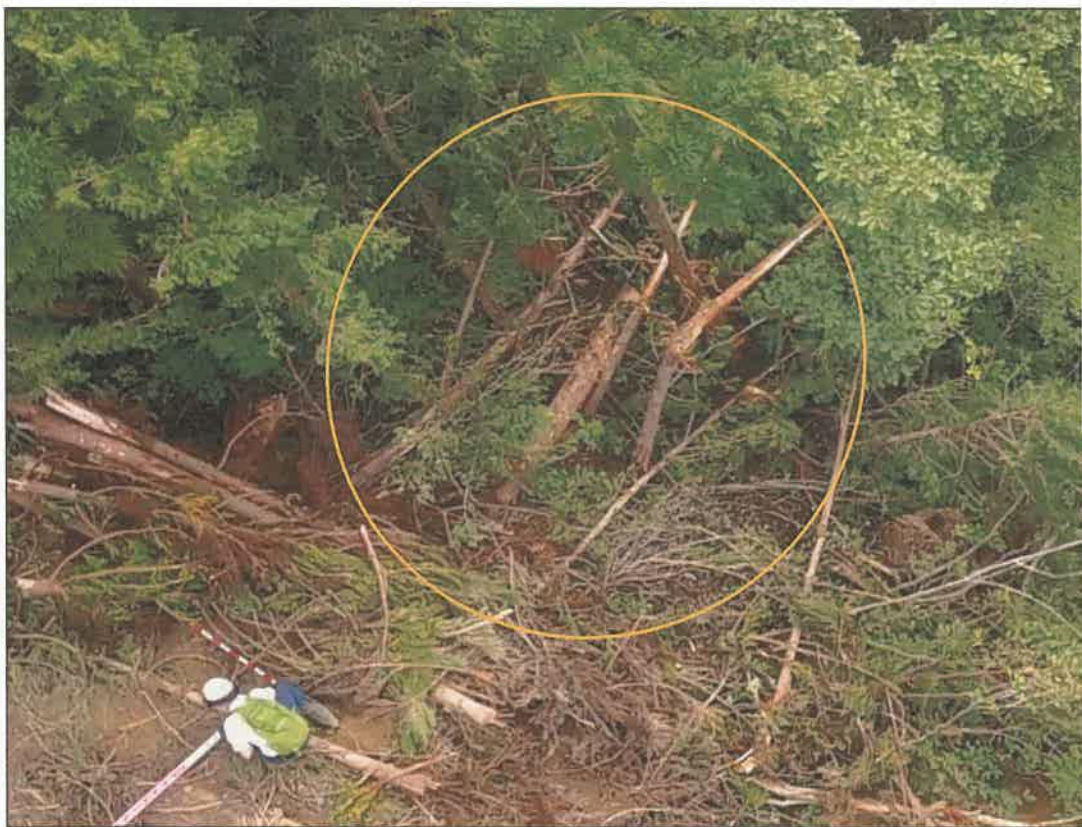
災害発生箇所現況写真⑤  
宮城県大崎市鳴子温泉鬼首字荒雄岳国有林104 林班つ8小班

なぎ倒された丸太杭と立木

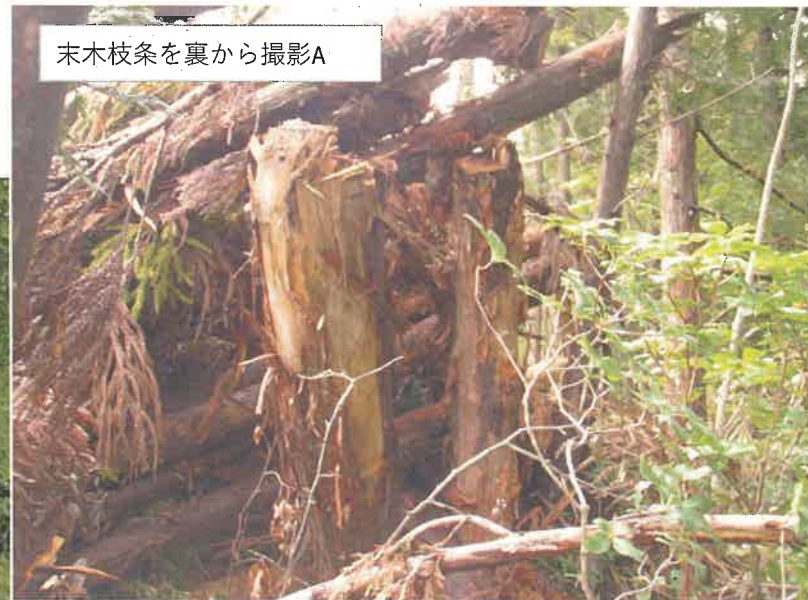
末木枝条を裏から撮影A

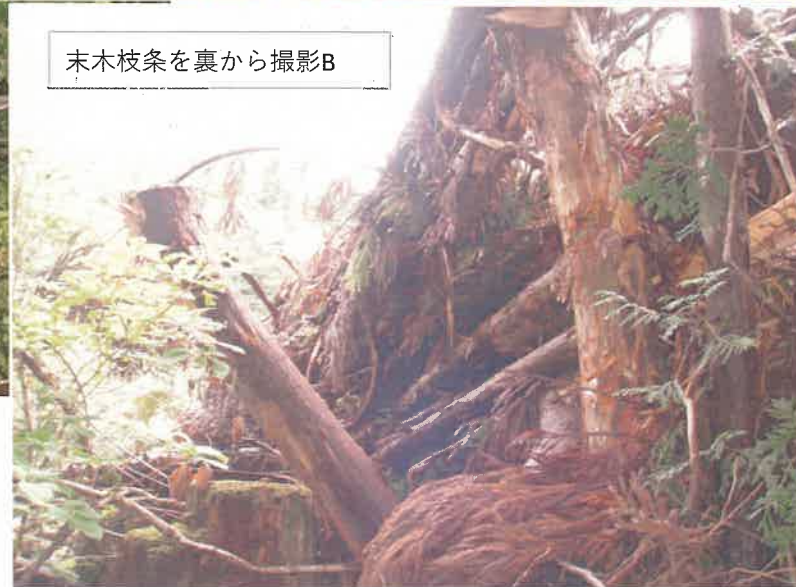
末木枝条を裏から撮影B
