請負事業体等の重大災害の発生について（概略）

- 1 災害発生局署： 北海道森林管理局 網走中部森林管理署
- 2 事業の種類： 造林事業（保育間伐（活用型））
- 3 災害発生日： 令和7年1月8日（水）  
（死亡：令和7年1月8日（水））
- 4 被災者年齢等： 75歳、男性
- 5 従事作業： 伐倒作業
- 6 被災概要： 伐倒作業の際、伐倒木（シラカバ）を伐倒したところ、伐倒木が隣接していたトドマツにかかり木となった状態で、被災者に持病の症状があらわれたため対処しようとした際、かかり木となっていた伐倒木がトドマツから外れて倒れ、跳ね上がった伐倒木が被災者に当たるとともに、被災者が地面に倒れた際に背中を倒木で強打し被災したものと推定。

# 災害発生見取図

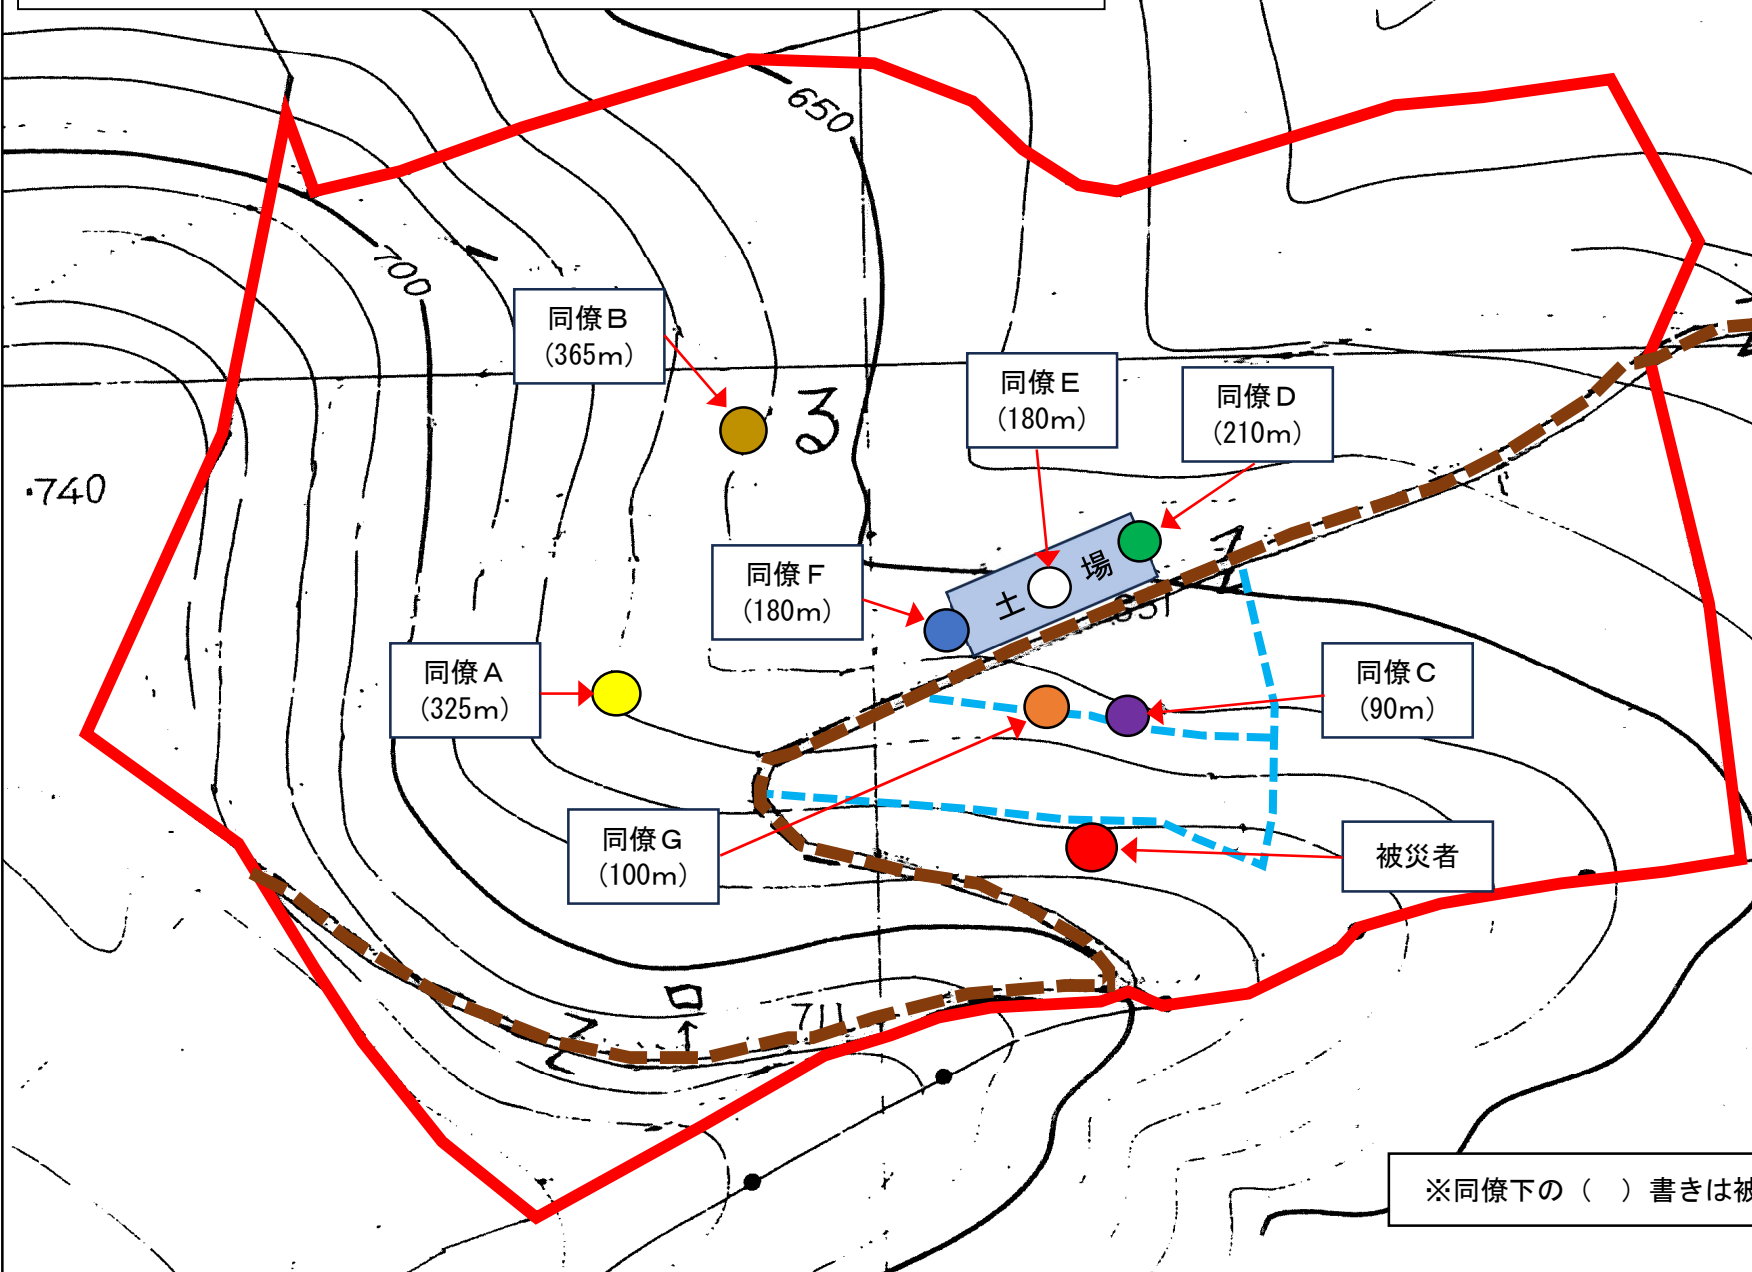
# 作業配置状況図

被災者	●
伐木造材手	●
同僚・A 伐木造材手	●
同僚・B 伐木造材手	●
同僚・C 木寄せ作業	●
同僚・D 玉切り作業	●
同僚・E 集材作業	○
同僚・F 選別巻立	●
同僚・G 集材作業	●
集材路	---

※同僚下の ( ) 書きは被災者からの直線距離

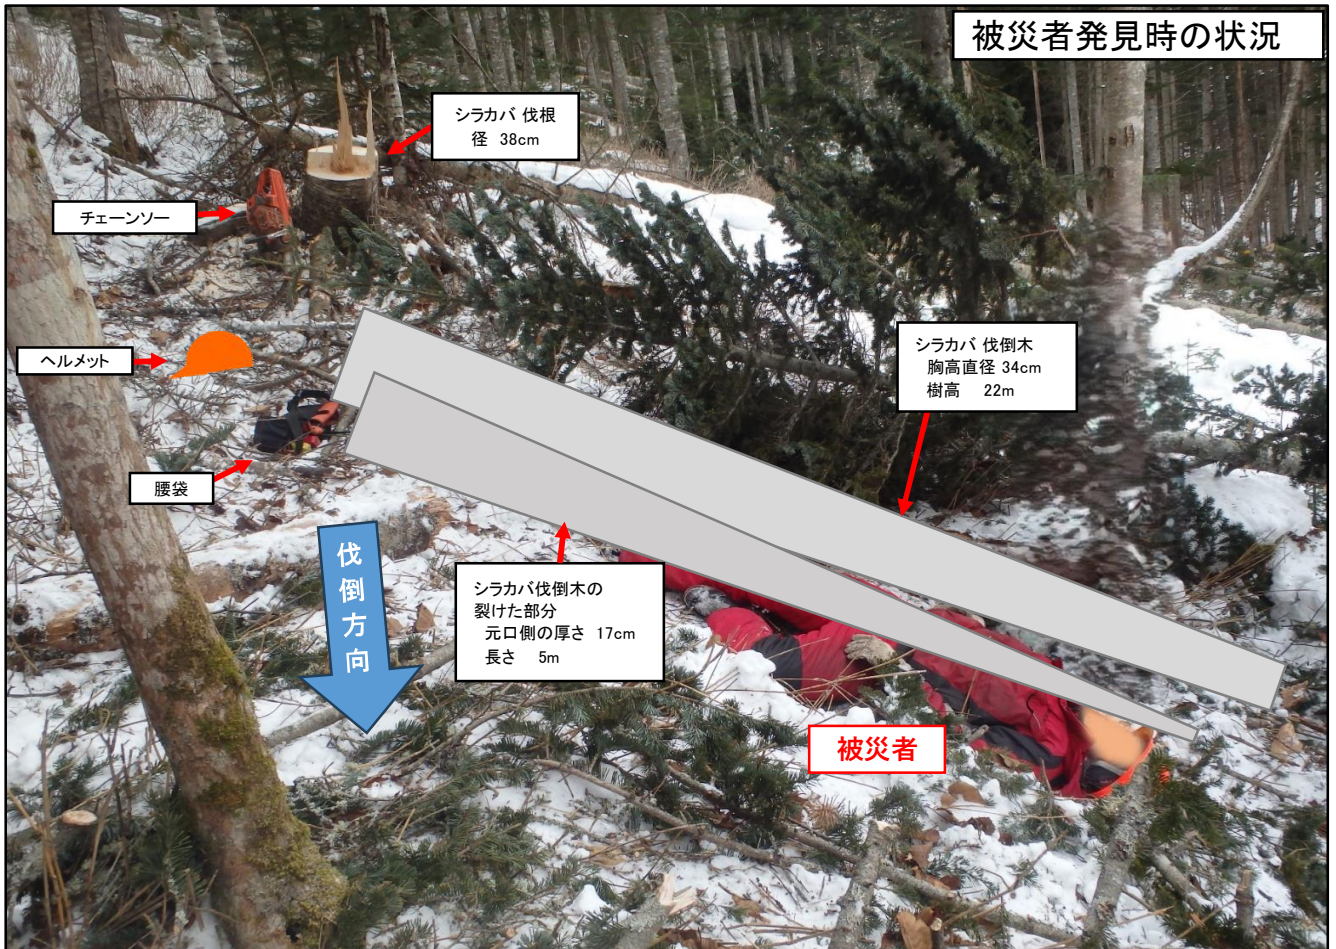
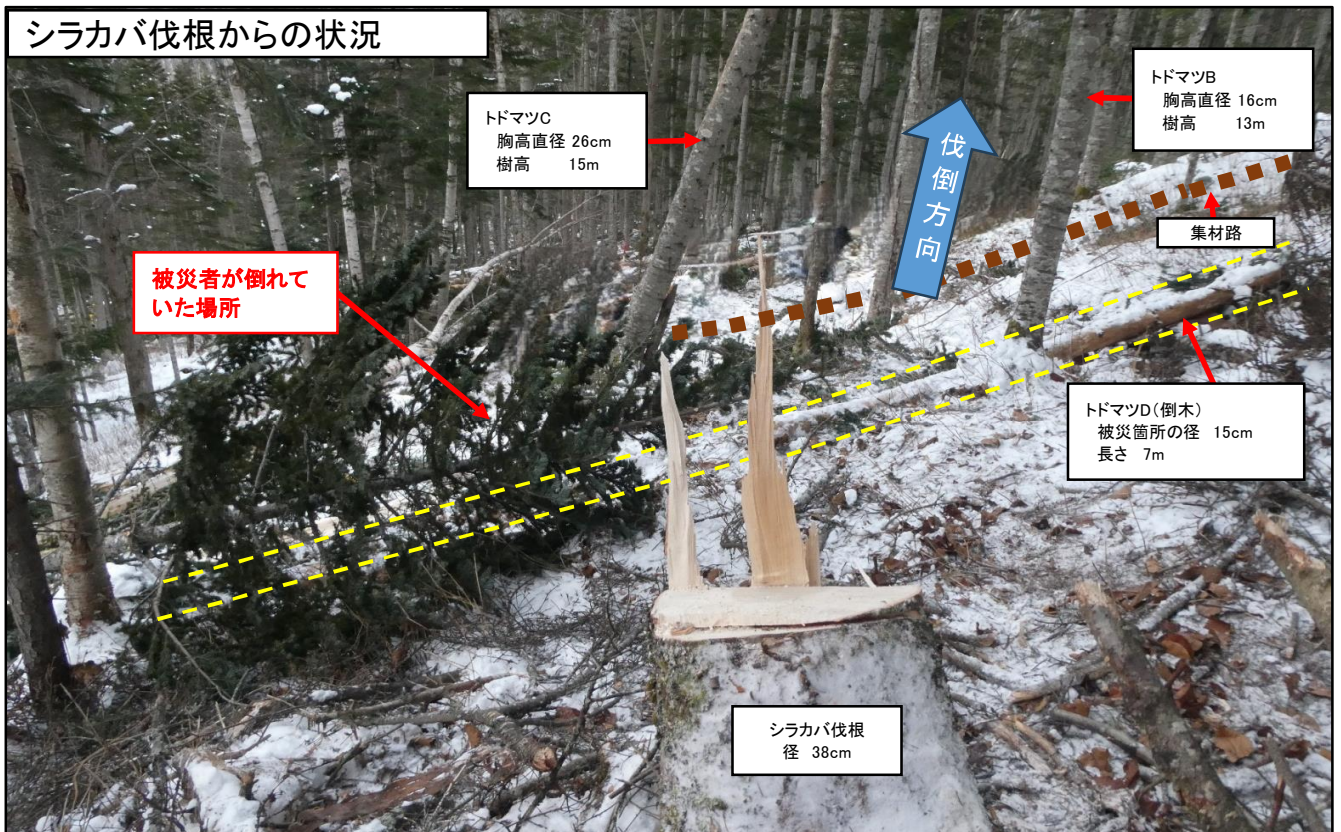
# 災害発生状況現地写真

シラカバ伐倒木と裂けた部分の状況
