# 林道

## 林道 2・3月号（合併号）目次

## 林道盛土に関する検討の取組みについて

香川県西部林業事務所 森林土木担当

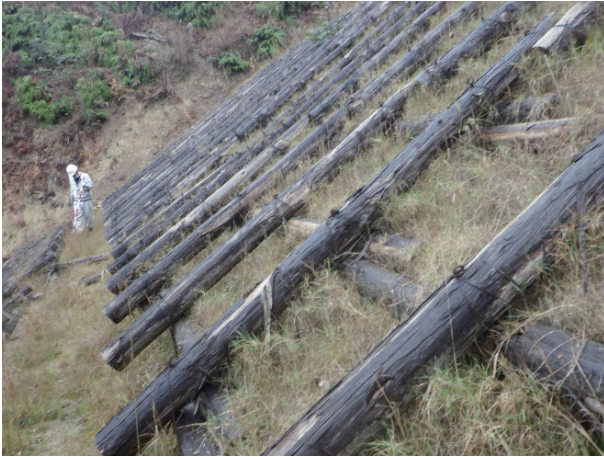
写真－２ 盛土点検実施状況

既設盛土の法面勾配について安定性を検討するにあたり、表－２及び図－２に示す谷埋め型盛土及び腹付け型盛土 15 箇所を対象として、県担当者が近接目視により現地点検を行いました（写真－２）。

点検の結果、盛土の構造 (勾配、湧水等) に関する異常は全箇所を確認されませんでした。今後も経過観察を行う必要はありますが、技術基準に規定された標準のり面勾配に非適合の盛土であっても、現段階では盛土の安定性に大きな懸念を生じていないものと推測されました。

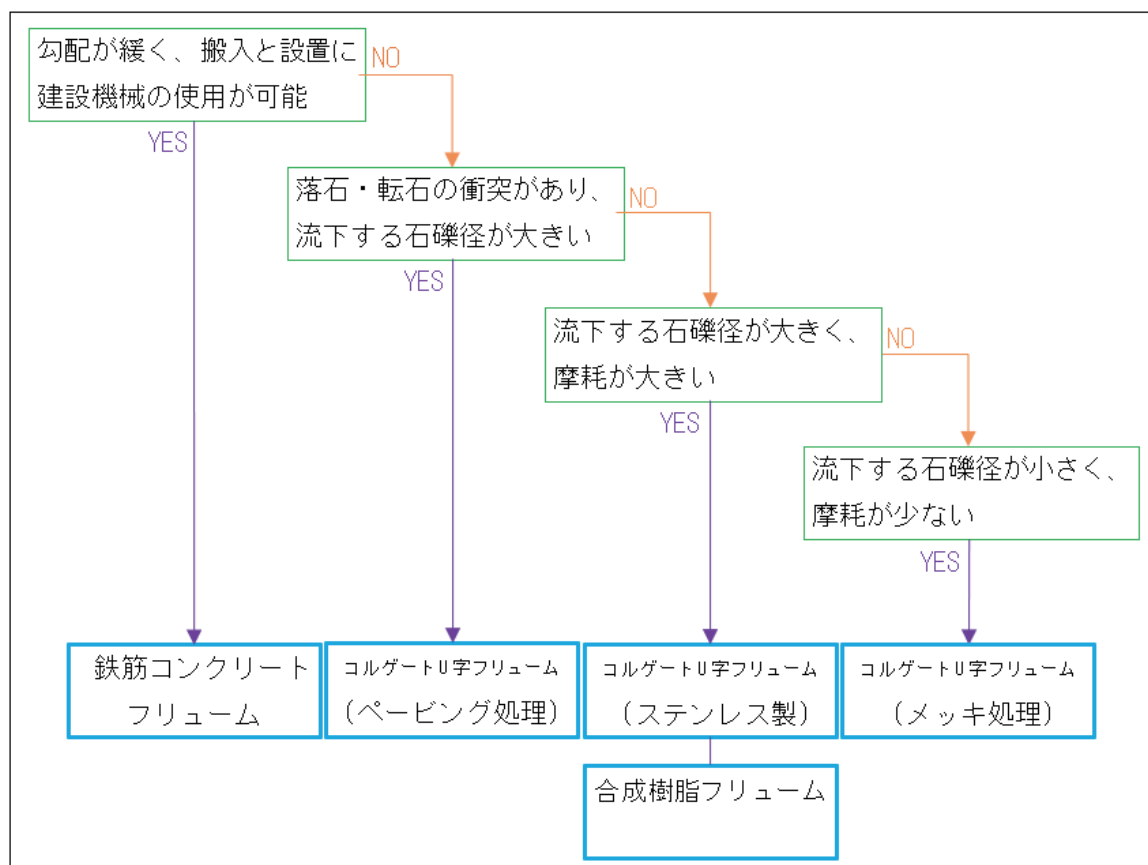
図－４ 土砂や転石の流入を考慮した盛土の開きよの選定案

また、排水施設の更新を見据えた対応策として、土砂や転石の流入を考慮した排水施設（開きよ）の設置方針を検討しました（図－４）。

林道盛土に開きよを設置する場合、施工性や経済性の観点から、一般的に鋼製のコルゲートU字フリュームが用いられています。しかし、土砂や転石の流入が多い山間部では、鋼材表面のメッキが摩耗し、錆による腐食が進行して破損、漏水に至る状況が想定されます。現場状況に応じてコルゲートフリュームの材質や塗装処理等を比較検討することで、排水施設の耐摩耗性向上に寄与し、維持管理や更新コストの低減につながる事が期待されます。

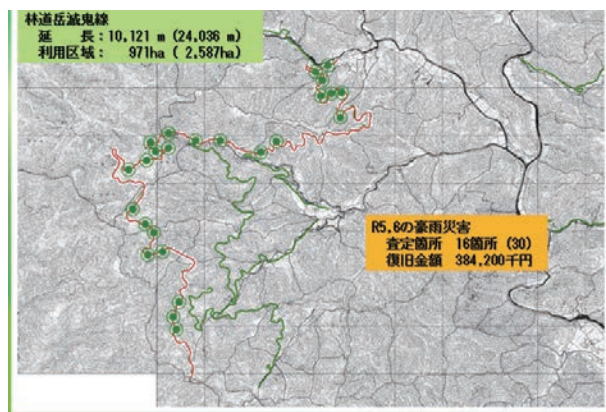
図－2 は、岳滅鬼線において被害が発生した箇所を表しており、令和 5 年の災害では、調査箇所全体で 30 箇所になる。

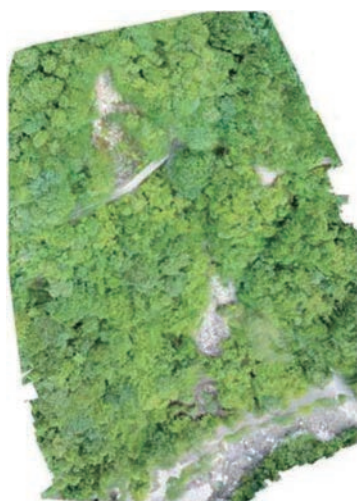
写真 2 点群写真

U A Vによる写真点群測量の解析ソフトによって3 D化することで詳細な地形の変化や現状の把握と崩落状況が解りやすく(写真 2)、オルソ画像では高低差や地形の変化点を確認できることから、工種の選定や仮設工の検討が容易にでき図面に反映することも可能となります(写真 3)。
