災害事例

建0004

# 令和3年度に建設工事で発生した事故事例（建設機械事故）

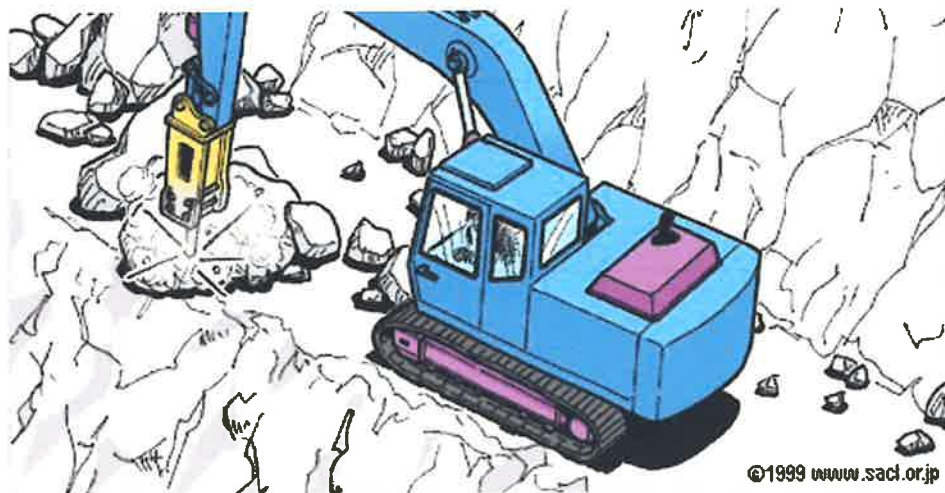
運転者は小割作業の反動で、法肩から重機とともに45度から50度の斜面を約150m転落しました。

1. 路肩に振動による反動が伝わることが無いよう、水平段の幅に見合った機種を選定する。
2. 作業開始前に振動による崩壊も含め、路肩の地盤強度を確認しておくこと。
3. 誘導員を配置すること。
