請負事業体等の重大災害の発生について

請負事業体等の重大災害の発生について(令和7年度2件目)

令和 7 年度 国有林野事業の実行に係わる 請負事業体等の死亡災害報告 (概 況)

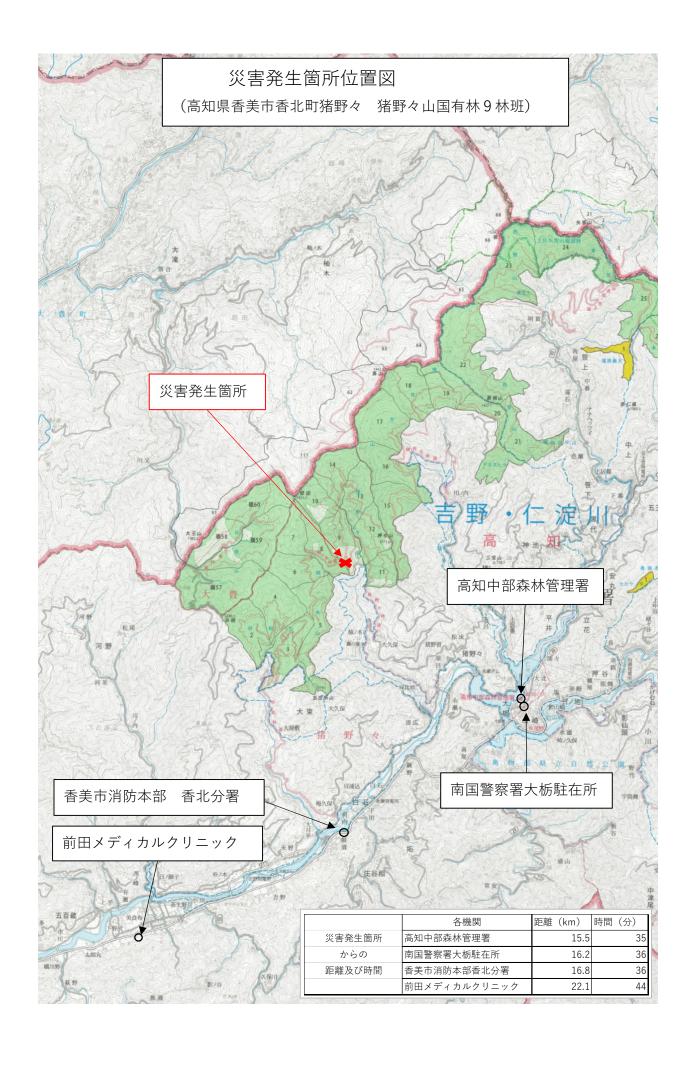
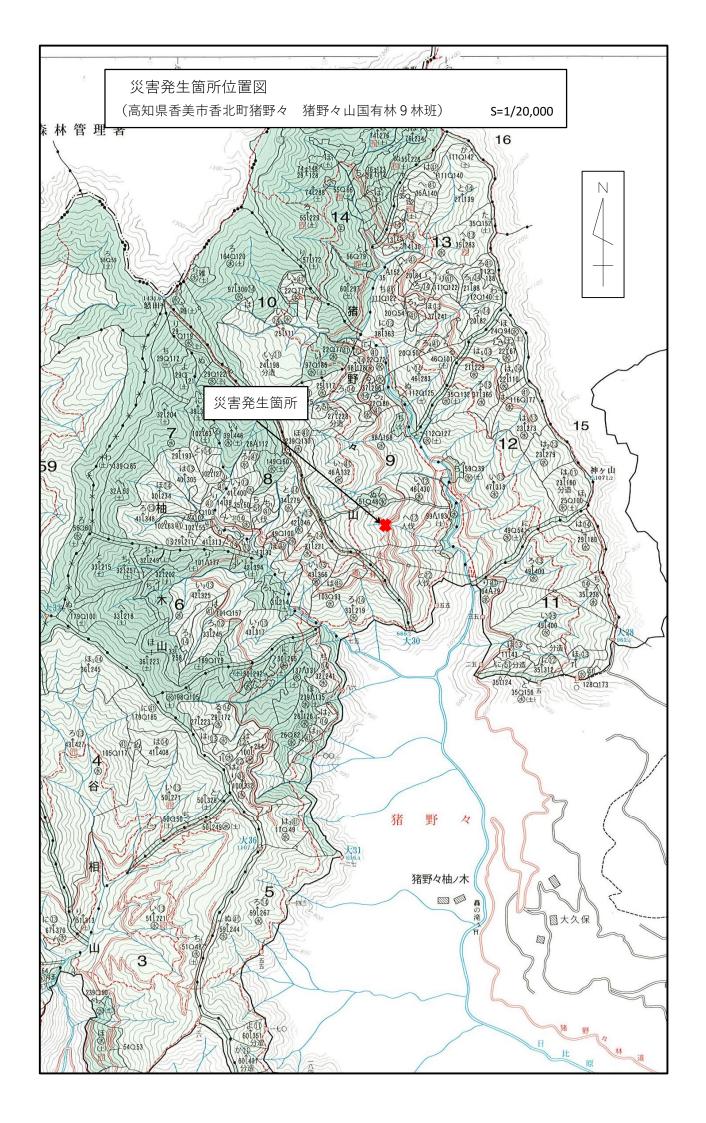
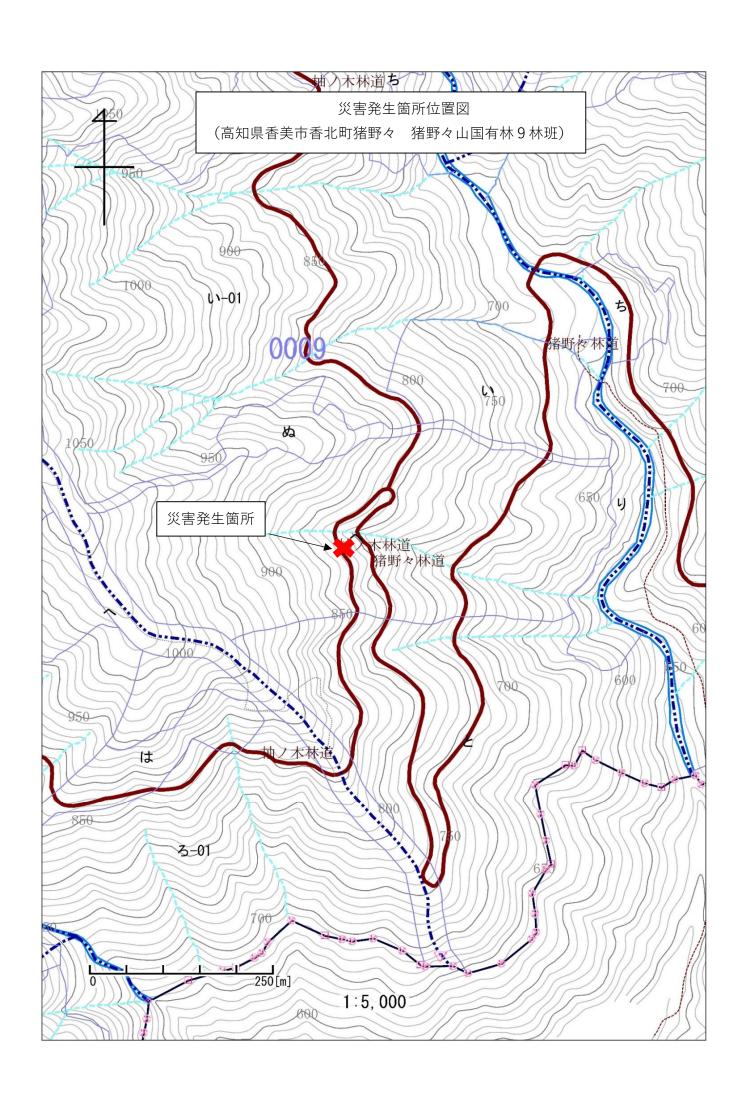
災害発生箇所 見取り図

今回の災害は、被災者は、災害により崩壊した林道復旧工事のため、バックホウを用い掘削土砂の移動作業を行っていたところ、地山と既設ブロック擁壁が下方に動き出したことにより、運転していたバックホウが谷側斜面に横転し、横転したバックホウのアームと地山斜面に下半身を挟まれたことにより受災したものと推定されるものである。

本件は、何らかの原因により既設のブロック擁壁が崩壊したこと、事業者が運転者にシートベルトを使用させるよう必要な措置を講じさせずに作業が行われたことにより受災したものと推察され、安全作業に係る基本的事項が遵守されておらず、請負事業体等の労働安全の確保を図る上で非常に憂慮される状況となっている。

また、関係者の話や被災状況から、ヘルメットは着用していたもののシートベルトは未着用であったと推察される。
