請負事業体等の重大災害の発生について（1 件目）

国有林野事業の実行に係わる  
請負事業体等の死亡災害報告  
(概 況)

| 4 災 害 発 生 場 所 | 岡山県岡山市北区御津河内 土倉山国有林 861 林班い小班 |

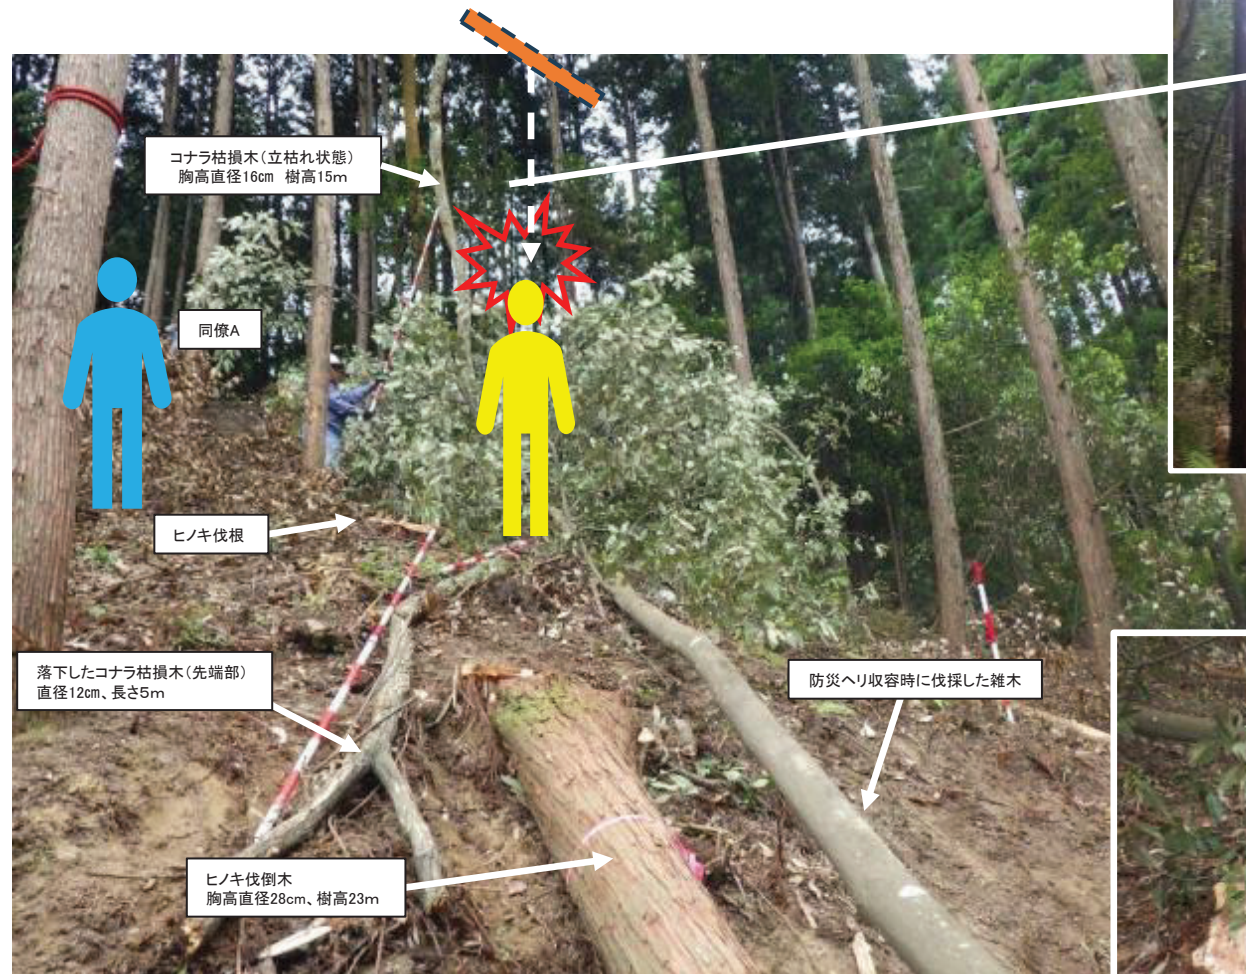
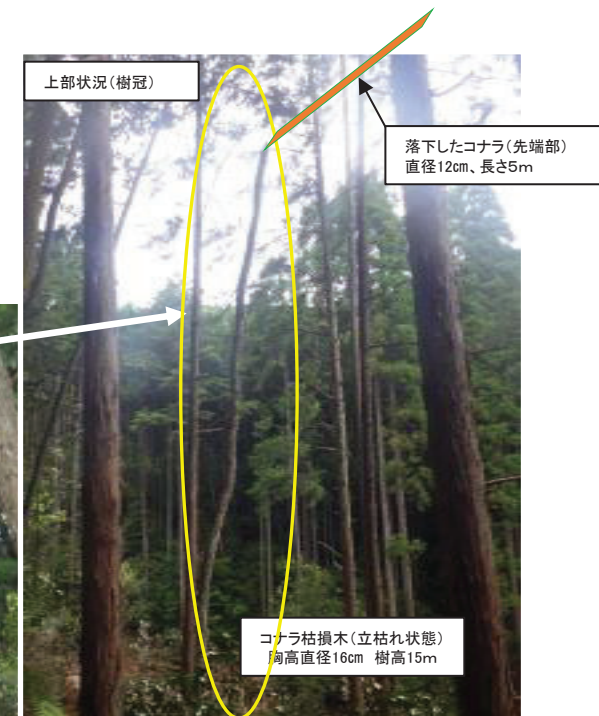
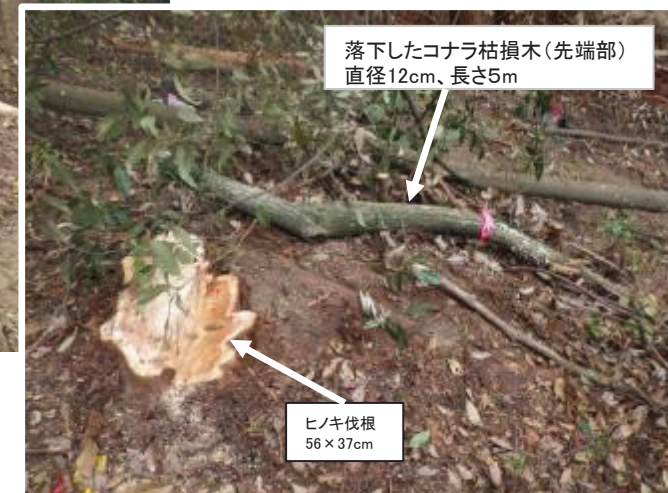
災害発生箇所現況写真  
岡山県岡山市北区御津河内土倉山国有林861い林小班内

コナラ枯損木折損箇所  
先端部は伐倒したヒノキに枝がらみとなっていたと推定

コナラ枯損木(立枯れ状態)  
直径16cm、長さ15m

ヒノキ伐倒木  
直径28cm、長さ23m

落下したコナラ枯損木(先端部)  
先端部 直径12cm、長さ5m
