福地(オソブ谷上流)復旧治山工事

施工箇所・施工概要

- 工事概要

本工事は、令和2年7月の連続雨量1000mmを越す大雨の際、土石流により既設鋼製枠床固工が損傷し、補修が困難であることから、下流に新規床固工を設置し上流渓床を安定させる工事であった。

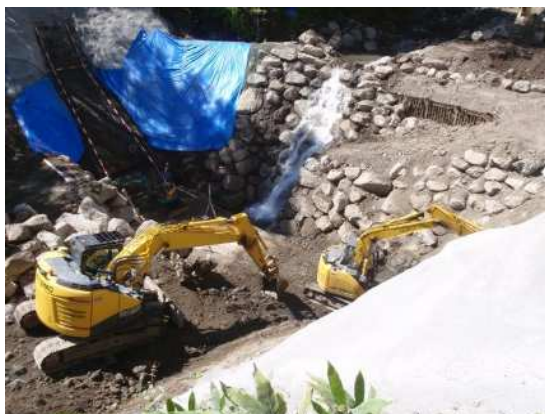
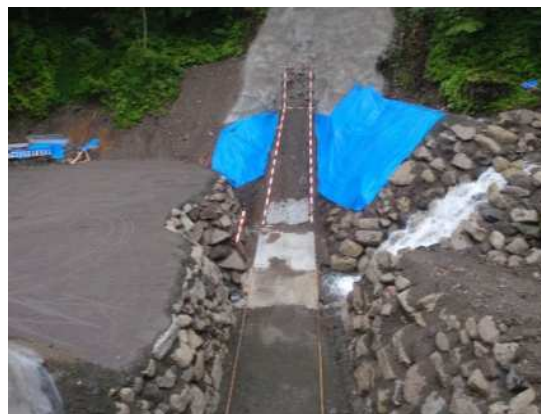
【掘削法面崩壊対策】

当施工箇所の土質は不安定土石の堆積であること、既設構造物(鋼製枠堰堤)が隣接することから、掘削完了後の掘削法面崩壊や、流水による崩壊が危惧された。

床掘周囲の掘削法面に巨石空積工(H=3.0~6.0m程度)を施し、上流部の水替え部については壁面を湾曲させて水路構造とした。結果として、降雨による土砂の流下で水通しの目詰まりにより、流水のオーバーフロー災害は回避できなかったが、掘削法面の崩壊災害は無く、復旧に要する時間も最小限に抑えることができた。

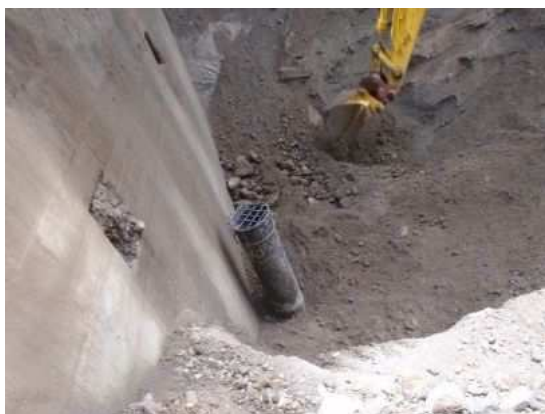
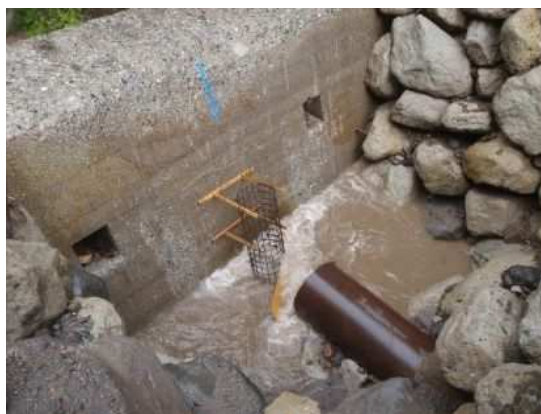
【水替工 流下土砂対策】

当溪流においては、数十ミリ程度の降雨により流下土砂が発生すること、また施工箇所上流側に鋼製枠谷止工が隣接し、約25m下流側に第4号堰堤があり、その放水路天端より掘削床高が1.0m程度低いこと等から、水替工の対策に工夫が必要となった。

第4号堰堤の最下部の水抜き孔にΦ500の管を接続し、3.5mの縦管を立上げ、その上部にΦ600×1.5mの鉄筋籠を設置することにより、砂・砂利等は流下させ、木片などの管詰まりを誘発させるものをブロックする構造とした。

結果、施工期間中に4回のオーバーフロー災害に見舞われたが、水通し管の目詰まり等はなく、ピット内に堆積した土砂・木片の除去のみで通水が可能となった。

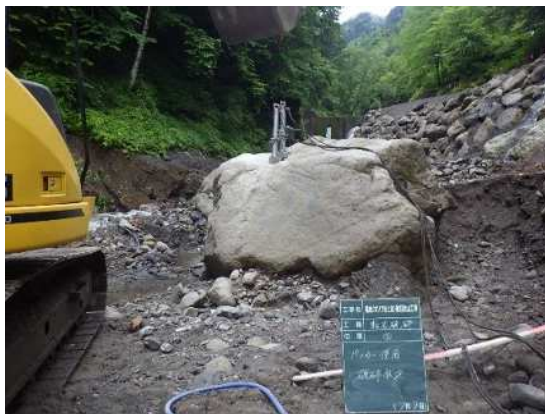
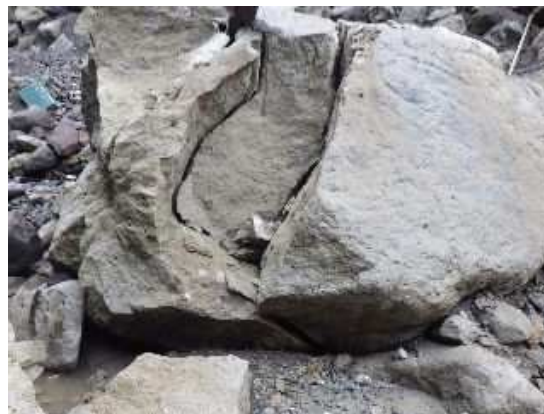
【大転石破碎】

大転石破碎工において、当現場の転石は、ほぼ9割が粘性の高い凝灰岩であることから、大型ブレイカーのみの破碎方法では長時間を擁することが想定された。よって、油圧式パッカーを併用することにより、破碎工を効率的に実施した。結果として静的破碎により環境保全にも寄与することとなり、破碎後の転石を仮設材として利用することや、施工箇所上下流の整備（護岸・護床）にも積極的に利用した。

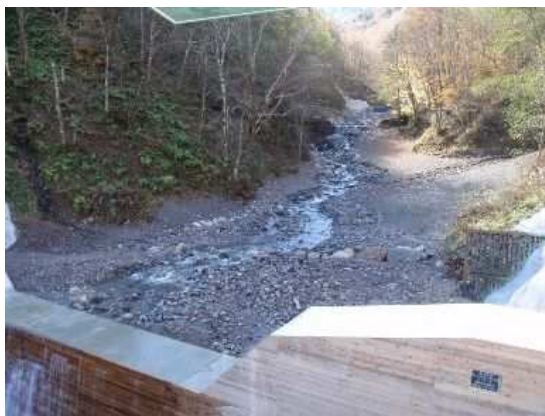
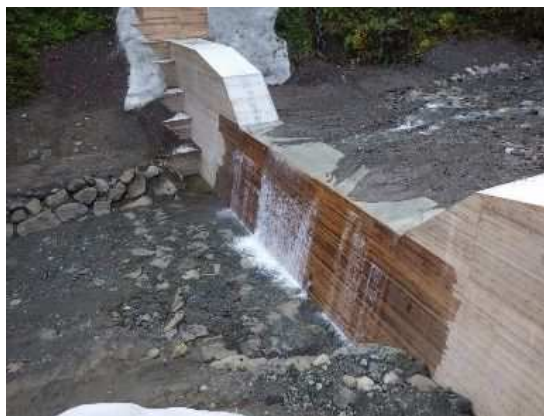
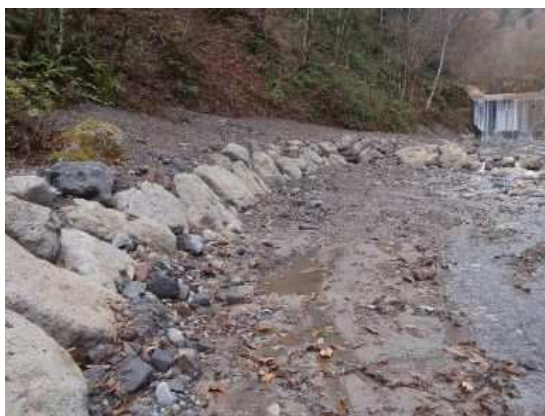
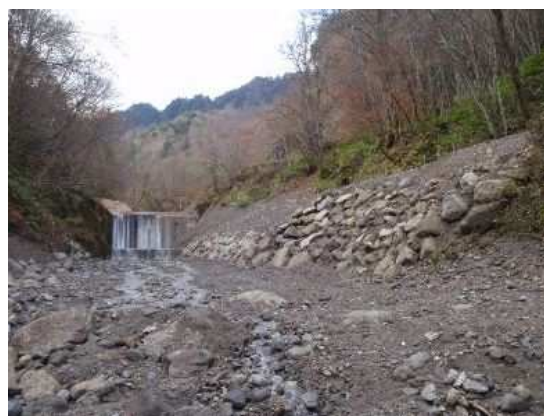
【施工終了後の護床・護岸整備】

施工後の施工範囲内の整地を実施する際に、第6号堰堤から第25号コンクリート谷止工を含む最下流堰堤下流部の間、護岸及び護床の整備を実施した。

整備区間延長 L=460m、W=20m、A=9.2ha の整備範囲で護岸の流水等で洗堀されやすい箇所には巨石による石積み、第25号谷止工下流側には、幅20m、延長7mの巨石による水叩きを施すことにより洗堀対策とした。

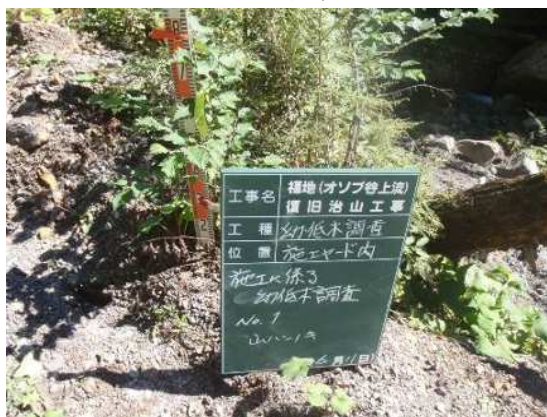
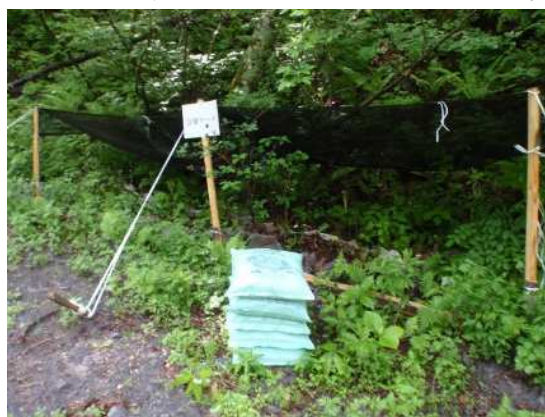
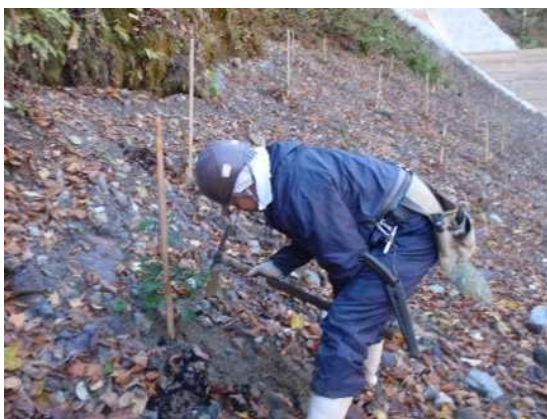
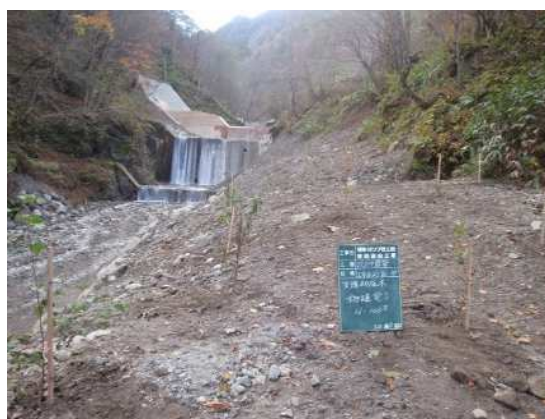
【施工範囲で支障となる幼低木の採取～仮植～植栽】

本工事の施工にあたり、谷止工及び仮設工の施工により支障となる幼低木を調査し、施工前に採取・仮植して、施工終了後に掘削・盛土等で影響を与た箇所に植栽をして、環境負荷を和らげるとともに、携わる施工者の自然に対する環境観を養うことを目的とした。

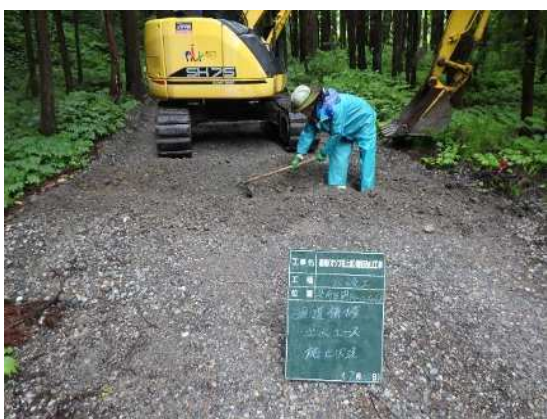
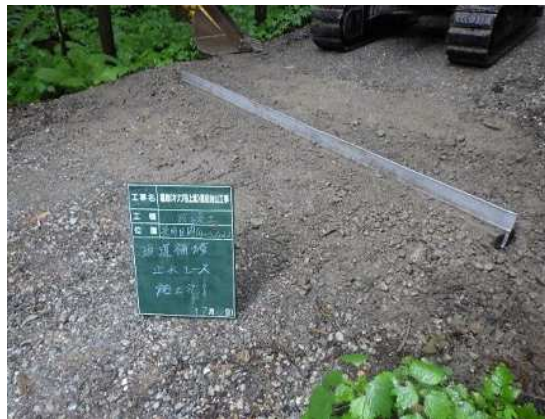
【林道内水切り横断溝の設置】

オソブ谷林道の共有区間において、施工期間中の降雨による流水で林道路面が洗堀され林道の損傷が進行することから、洗堀対策として数カ所に横断溝（ゴム板入り横断溝）を制作・設置した。
