# 奥能登地区民有林直轄治山事業

## 事業概要

近畿中国森林管理局

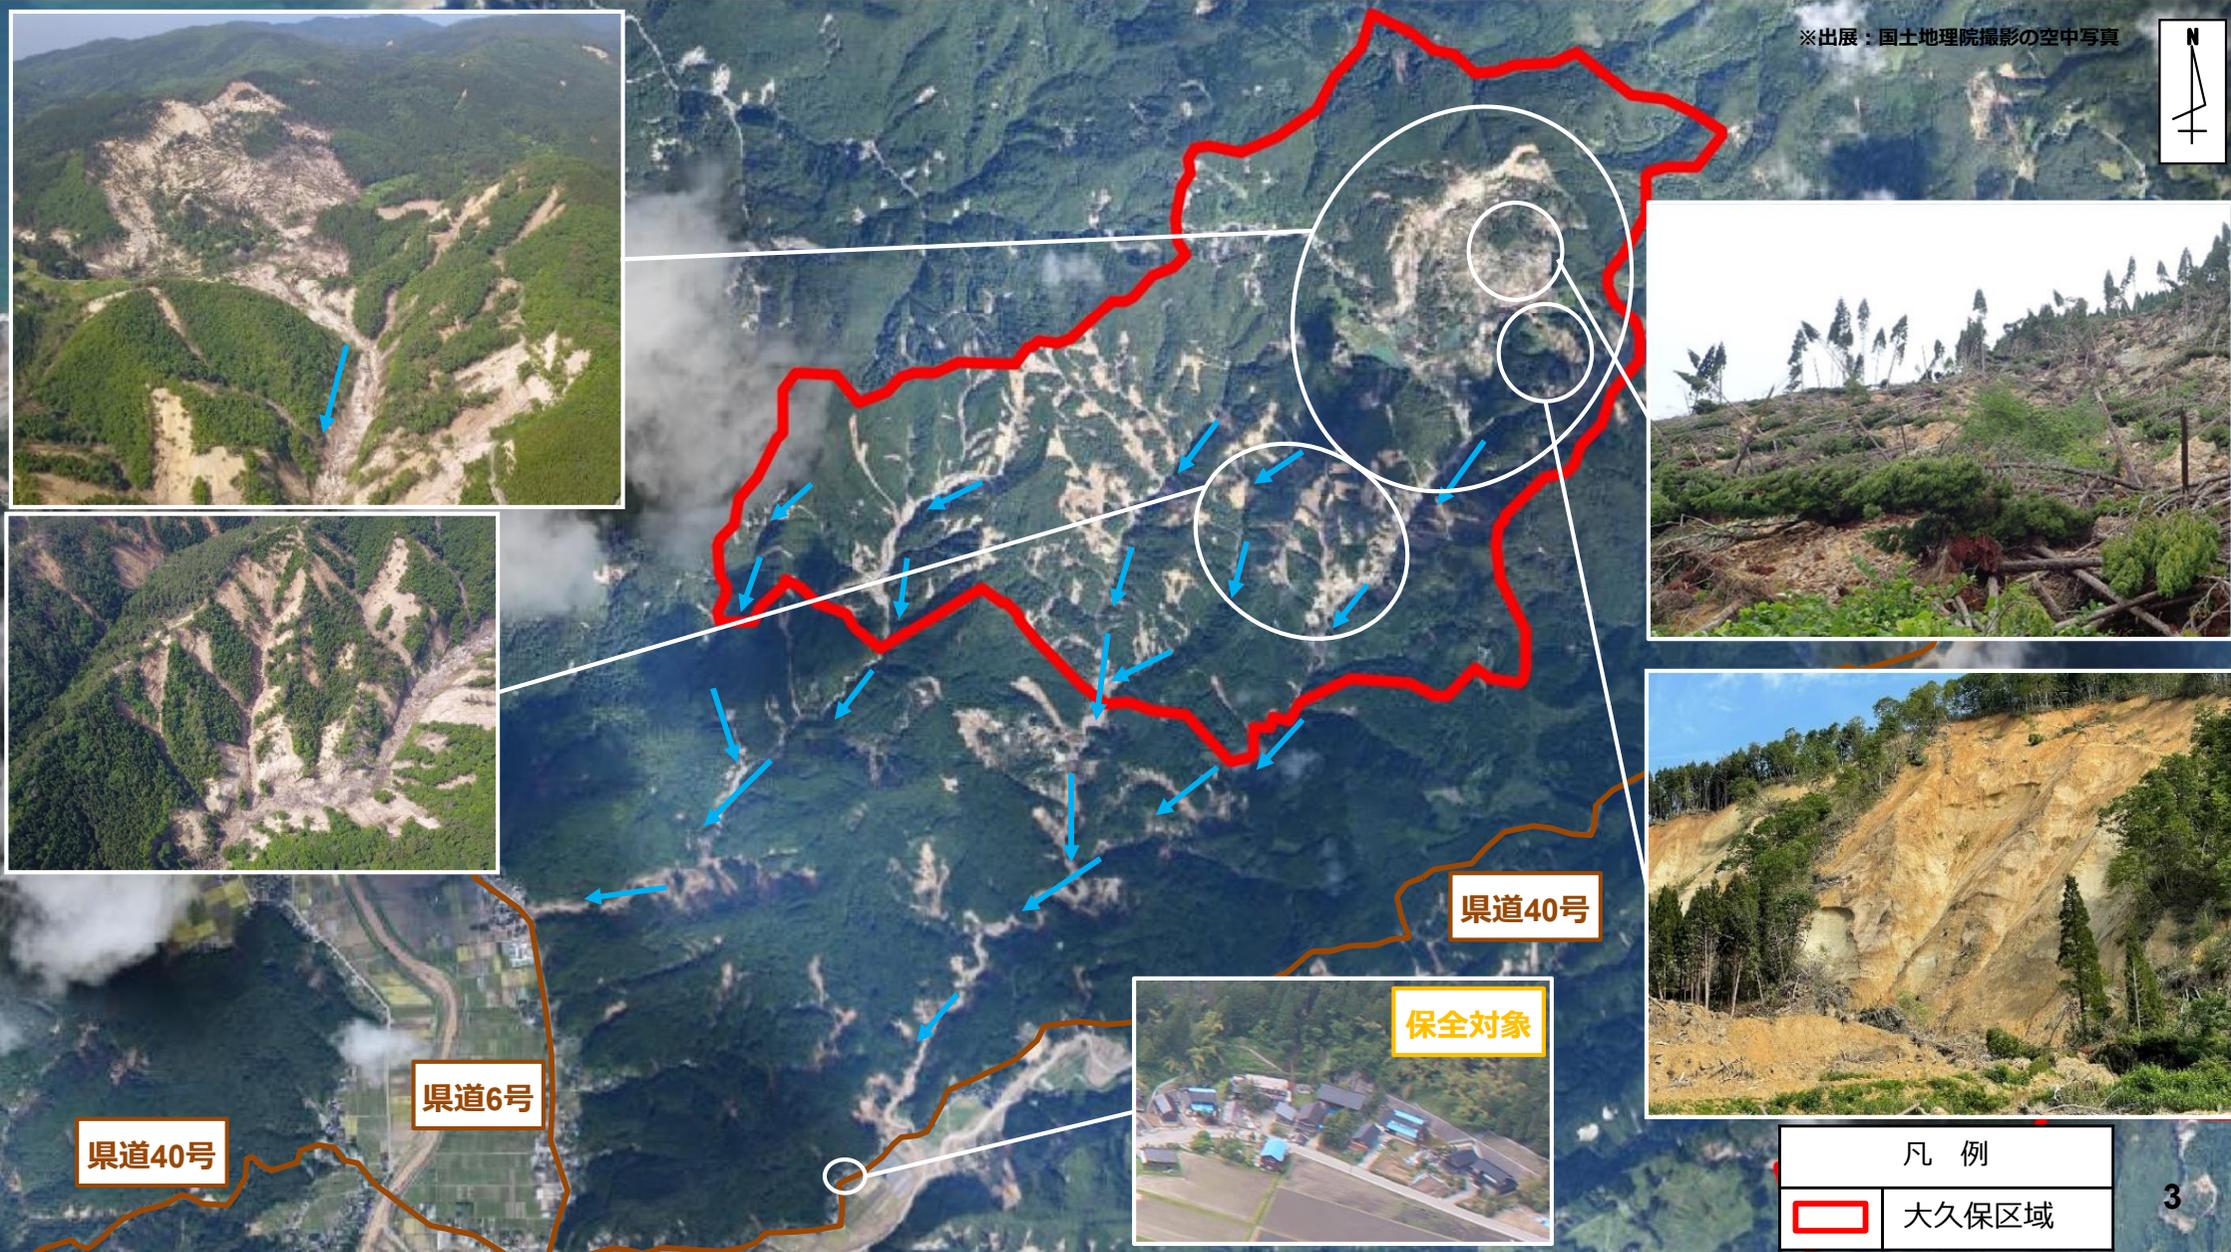
# 01 大久保区域の概要

○大規模地すべり性崩壊及び多数発生した表層崩壊により溪流内に多量の不安定土砂が堆積。

○溪間工12基・山腹工108.57haを予定。 ※災害事業を除く。また、変更もあり得る。

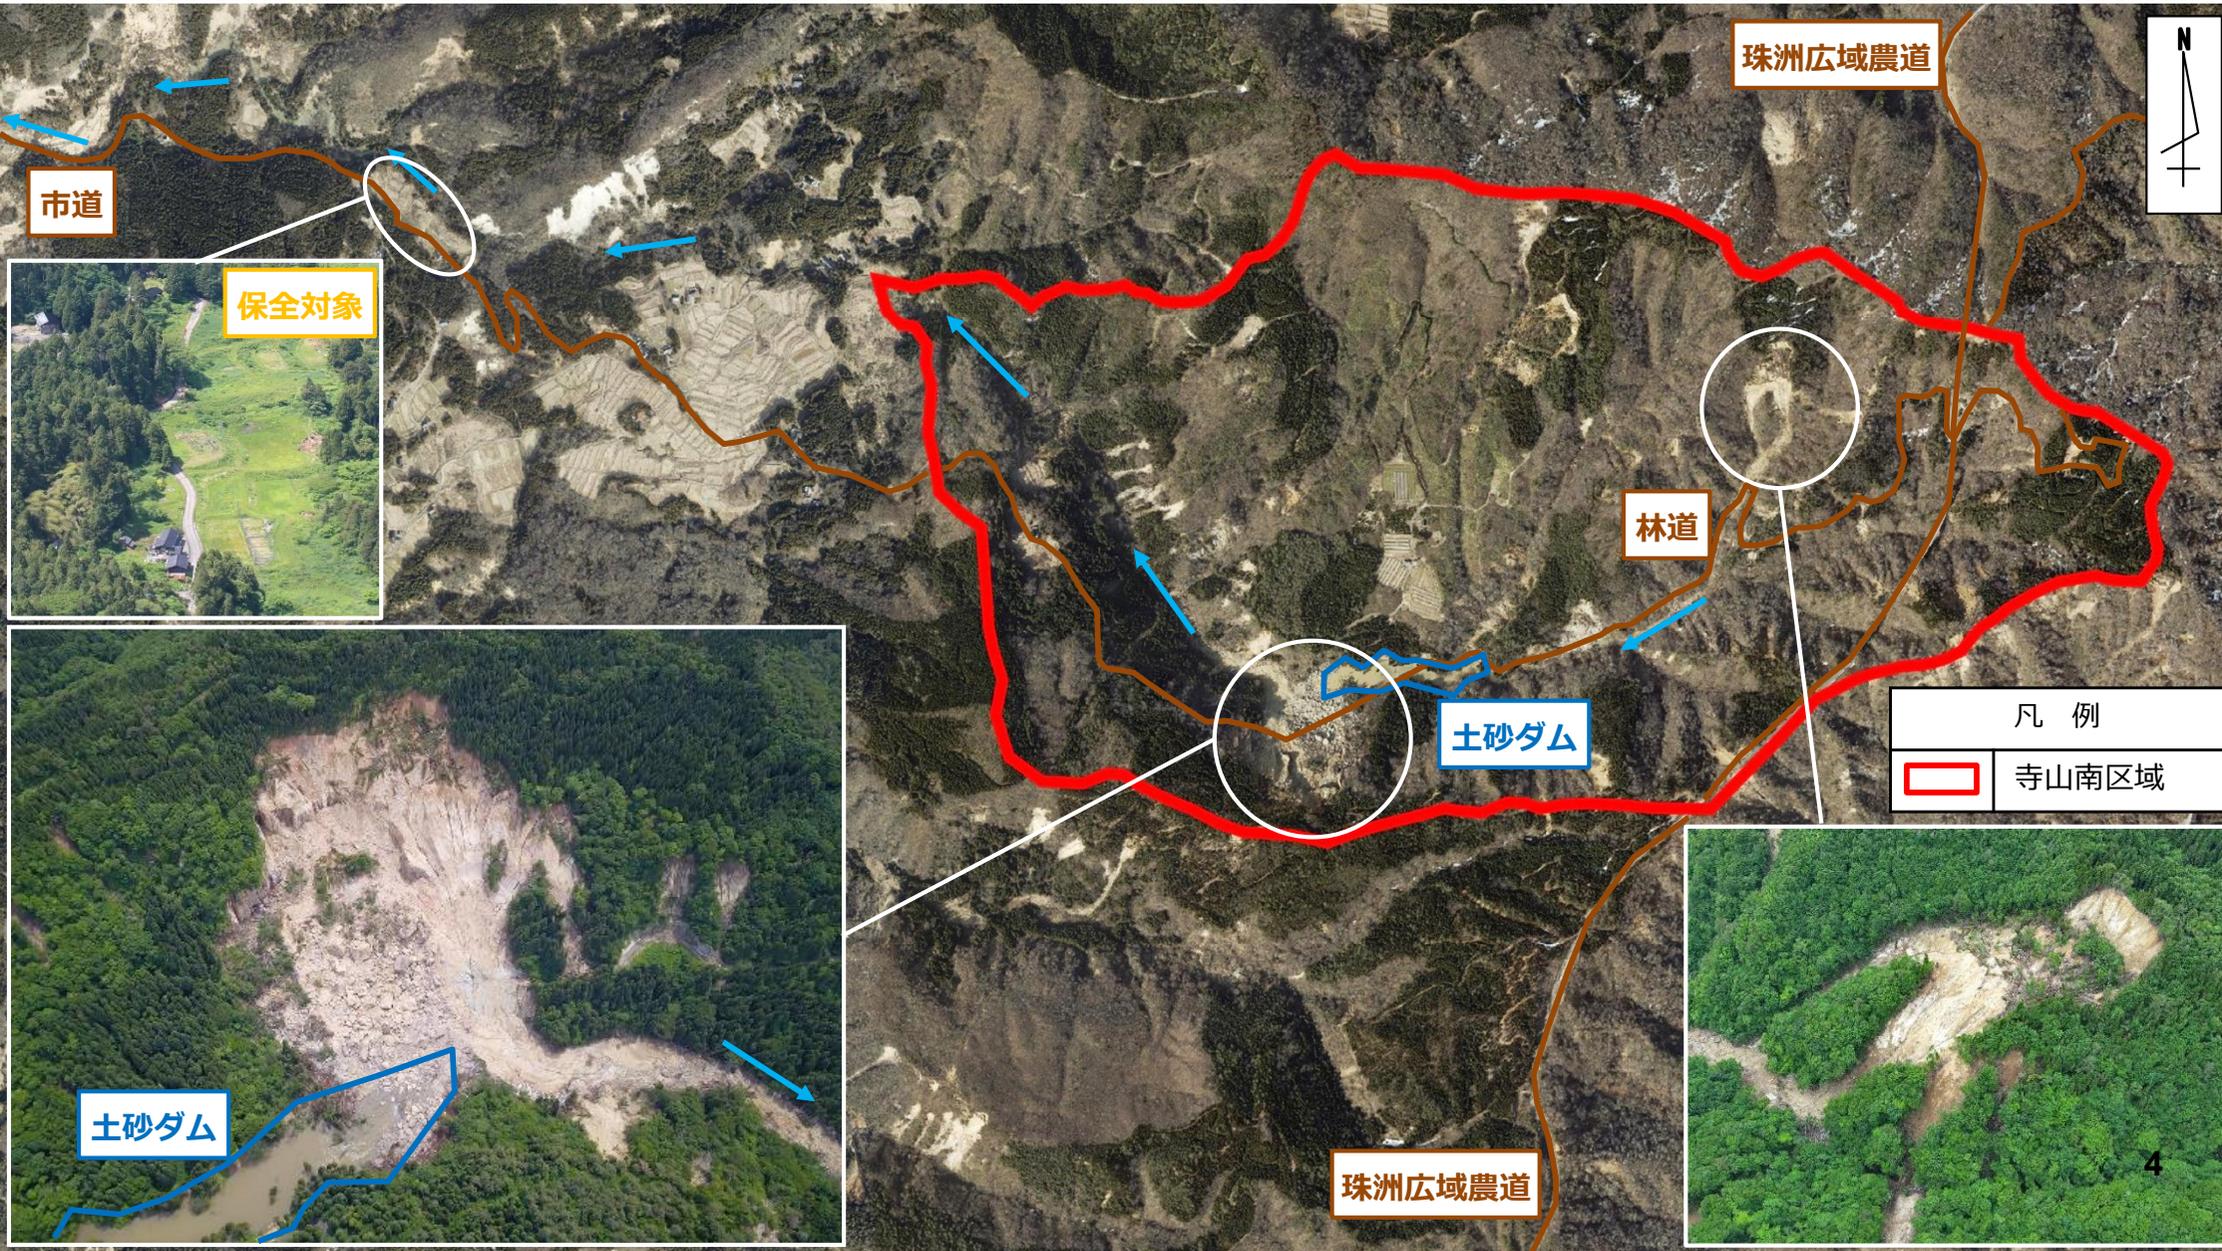
## 02 寺山南区域の概要

○山腹崩壊により溪流内に多量の不安定土砂が堆積し、土砂ダムが形成。

○溪間工7基・山腹工6.84haを予定。 ※災害事業を除く。また、変更もあり得る。

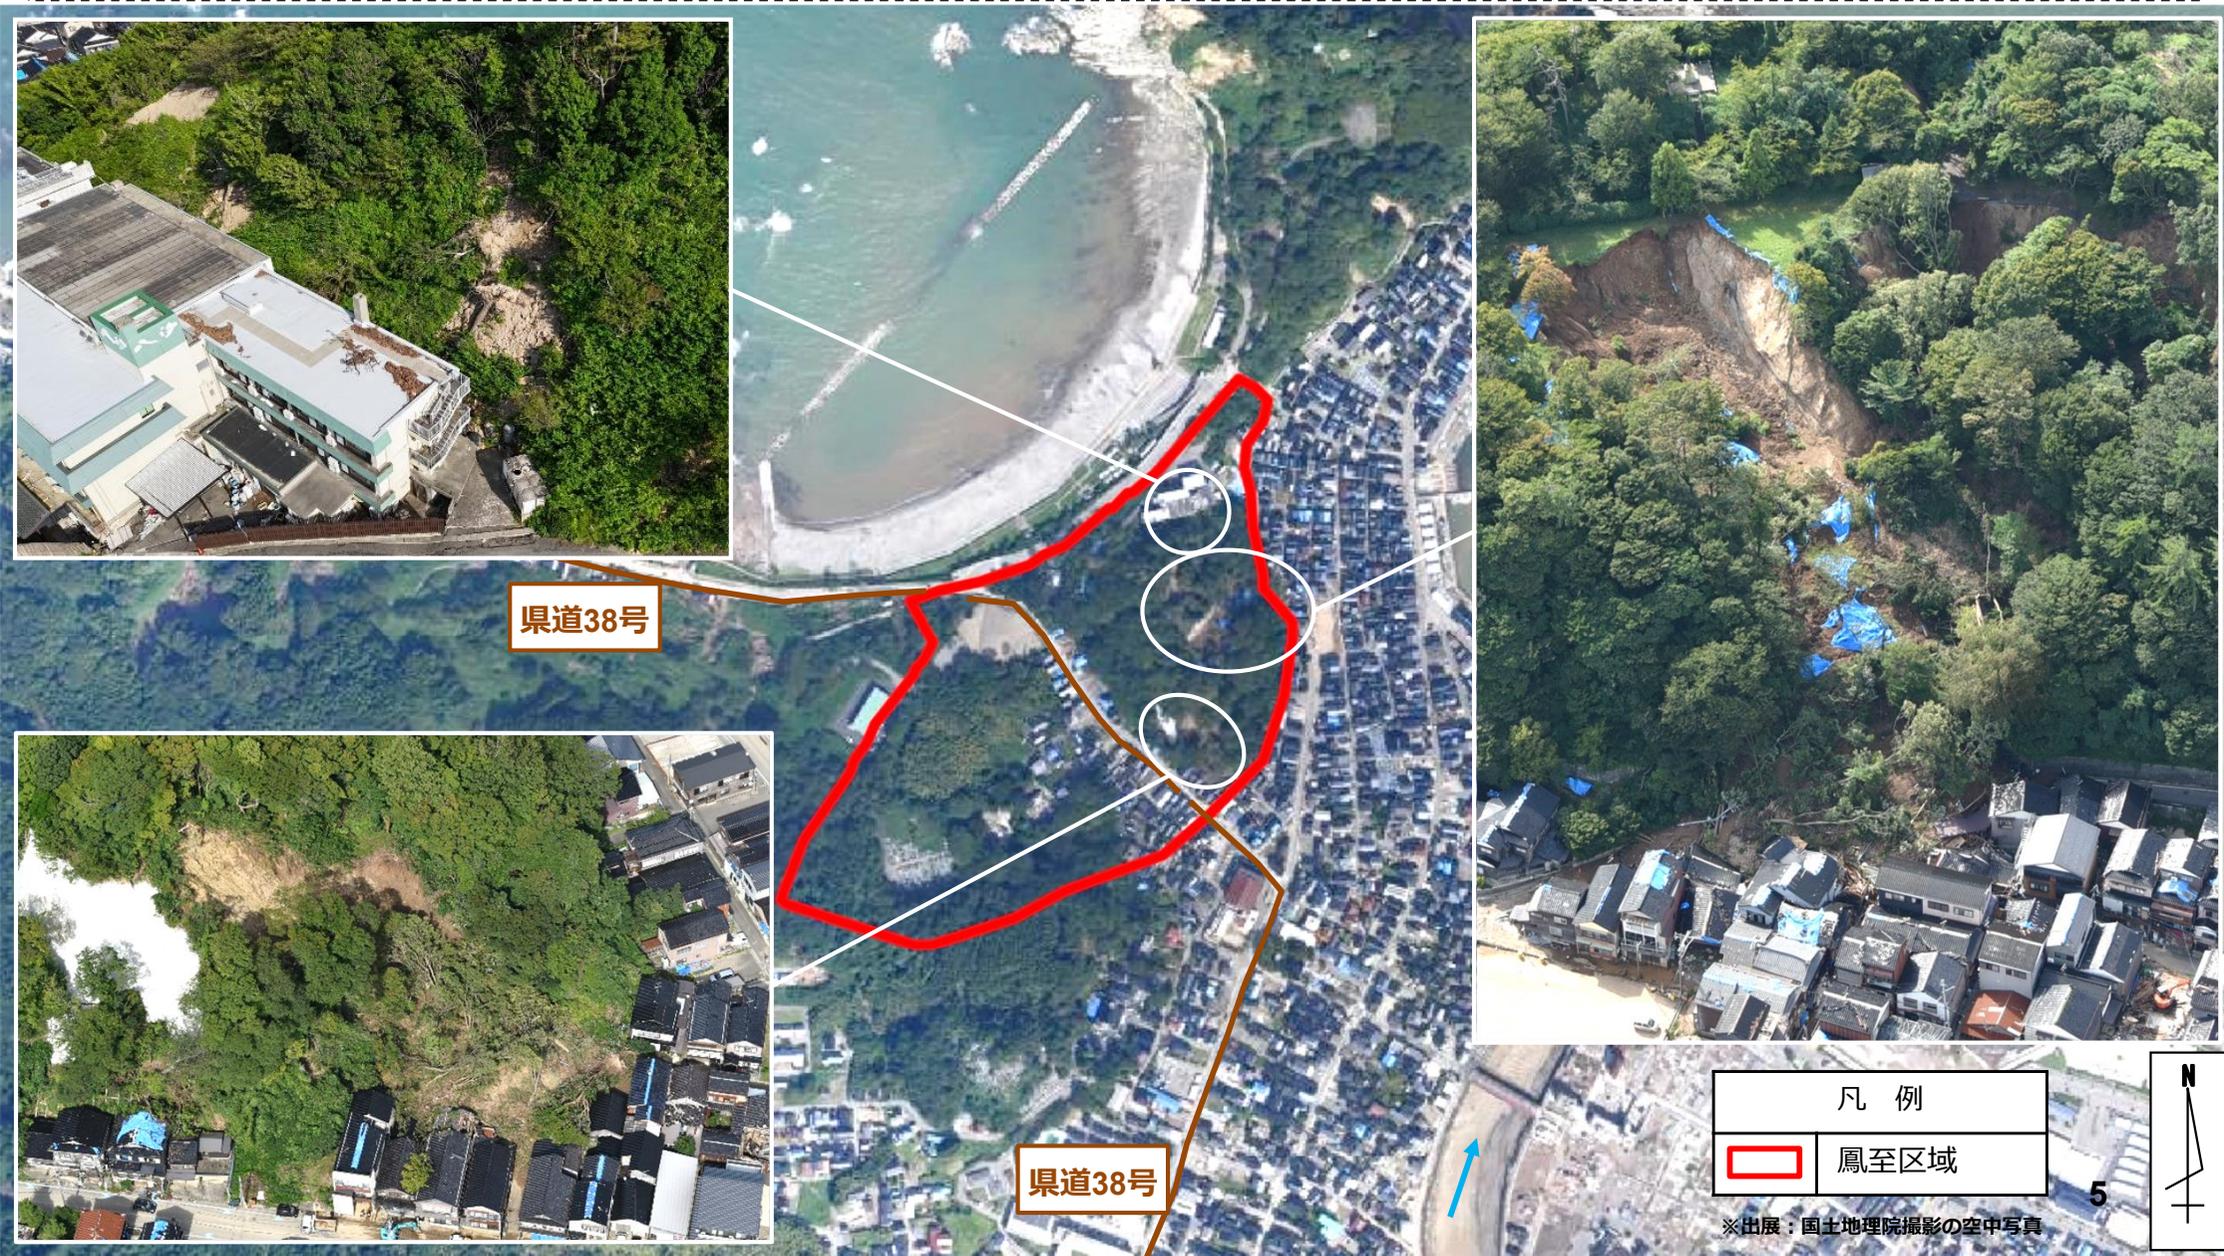
# 03 鳳至区域の概要

○山腹崩壊により神社及び人家等が被災。

○山腹工0.47haを予定。 ※災害事業を除く。また、変更もあり得る。

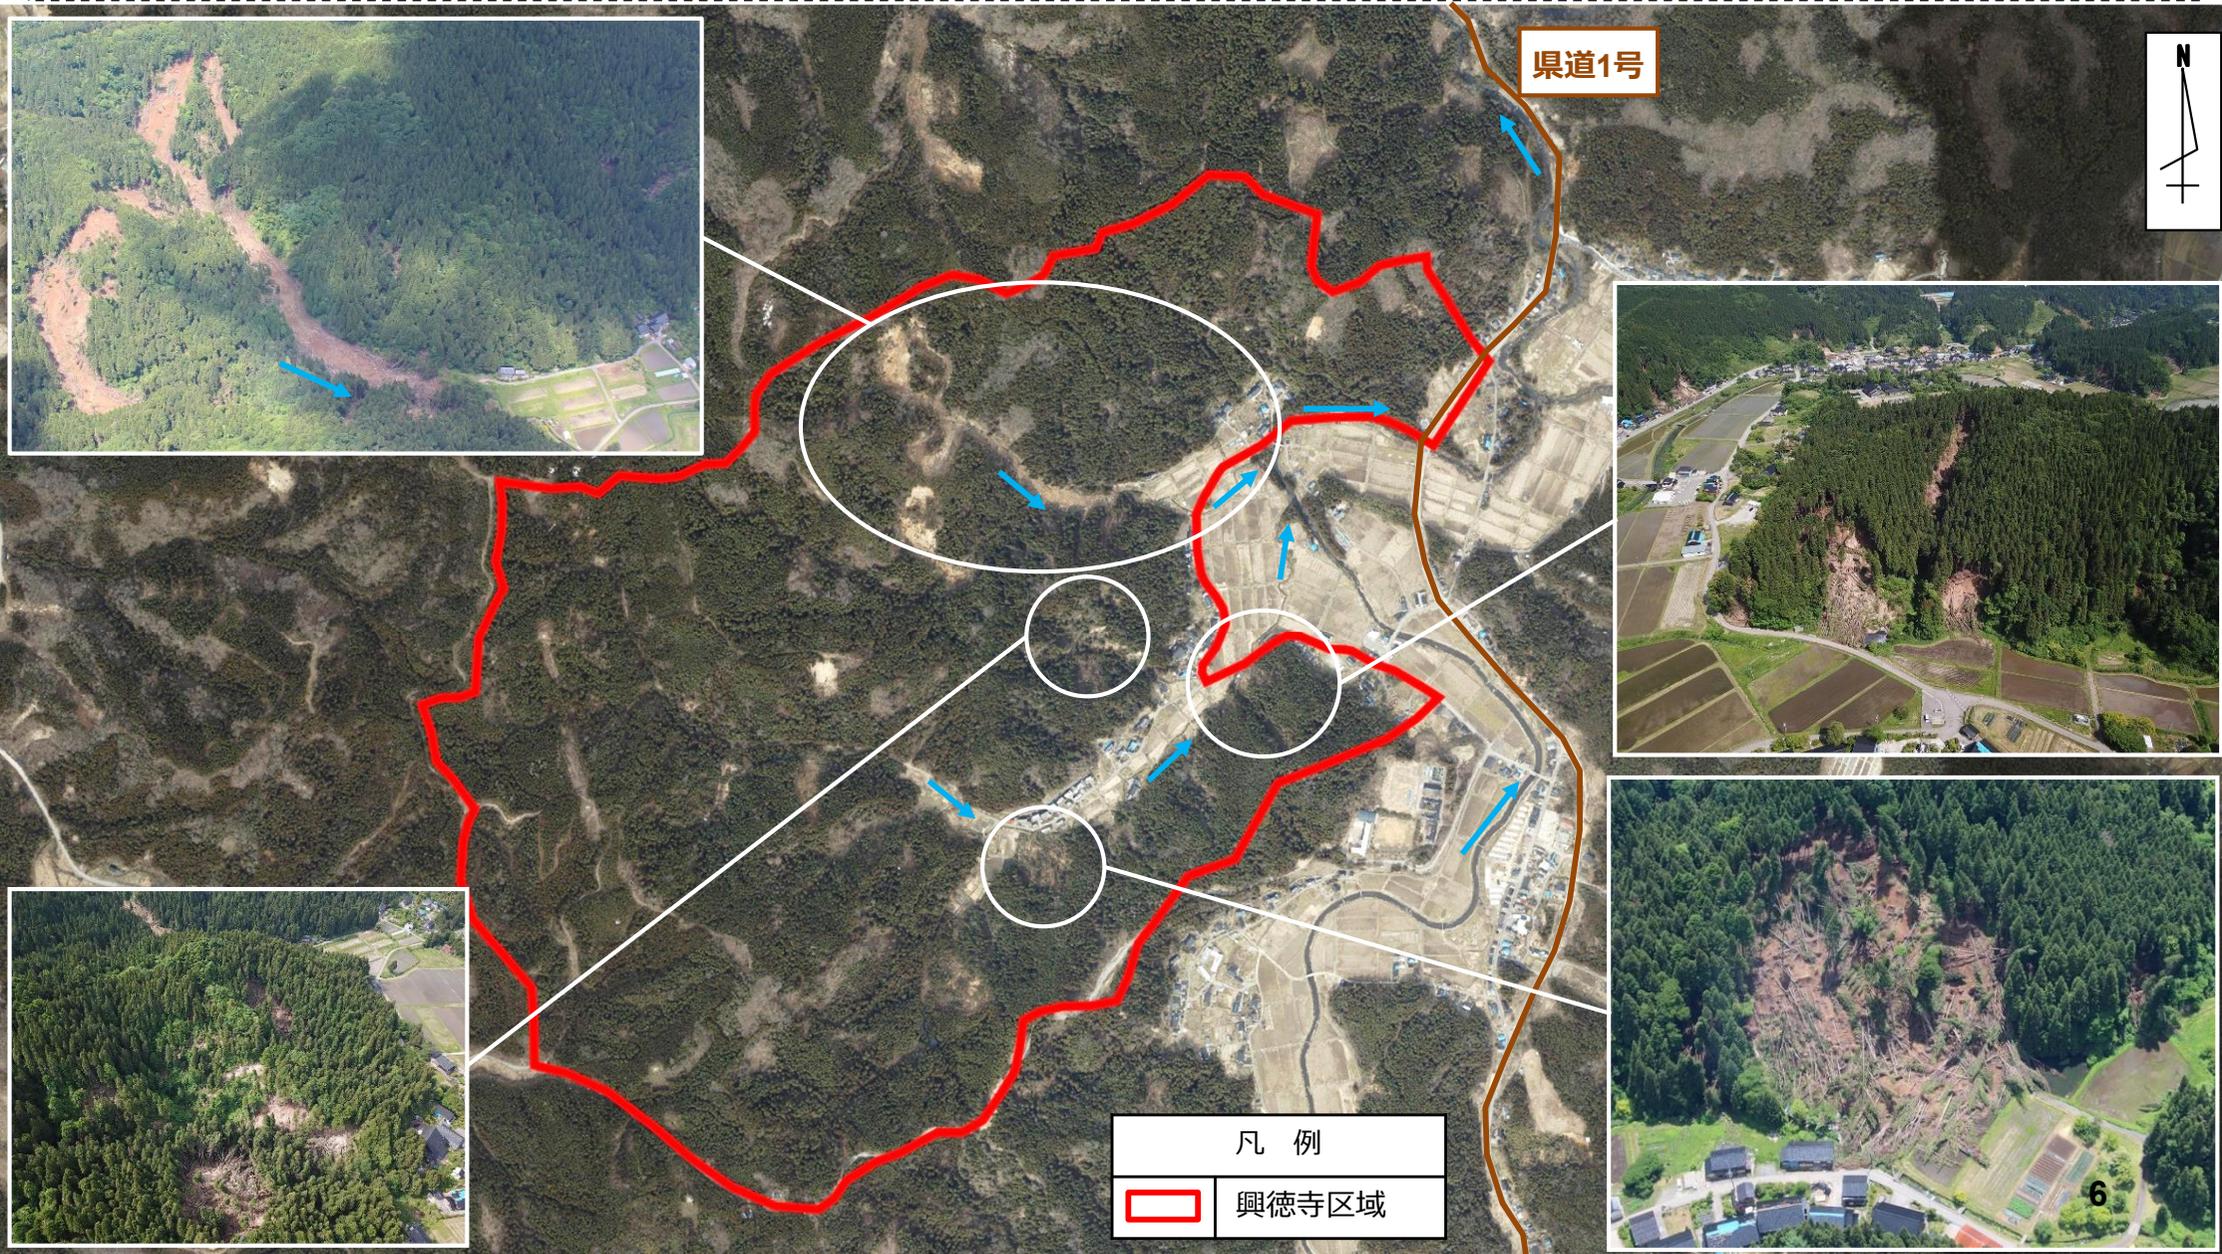
# 04 興徳寺区域の概要

○山腹崩壊により人家等が被災。

○溪間工5基・山腹工8.69haを予定。 ※災害事業を除く。また、変更もあり得る。

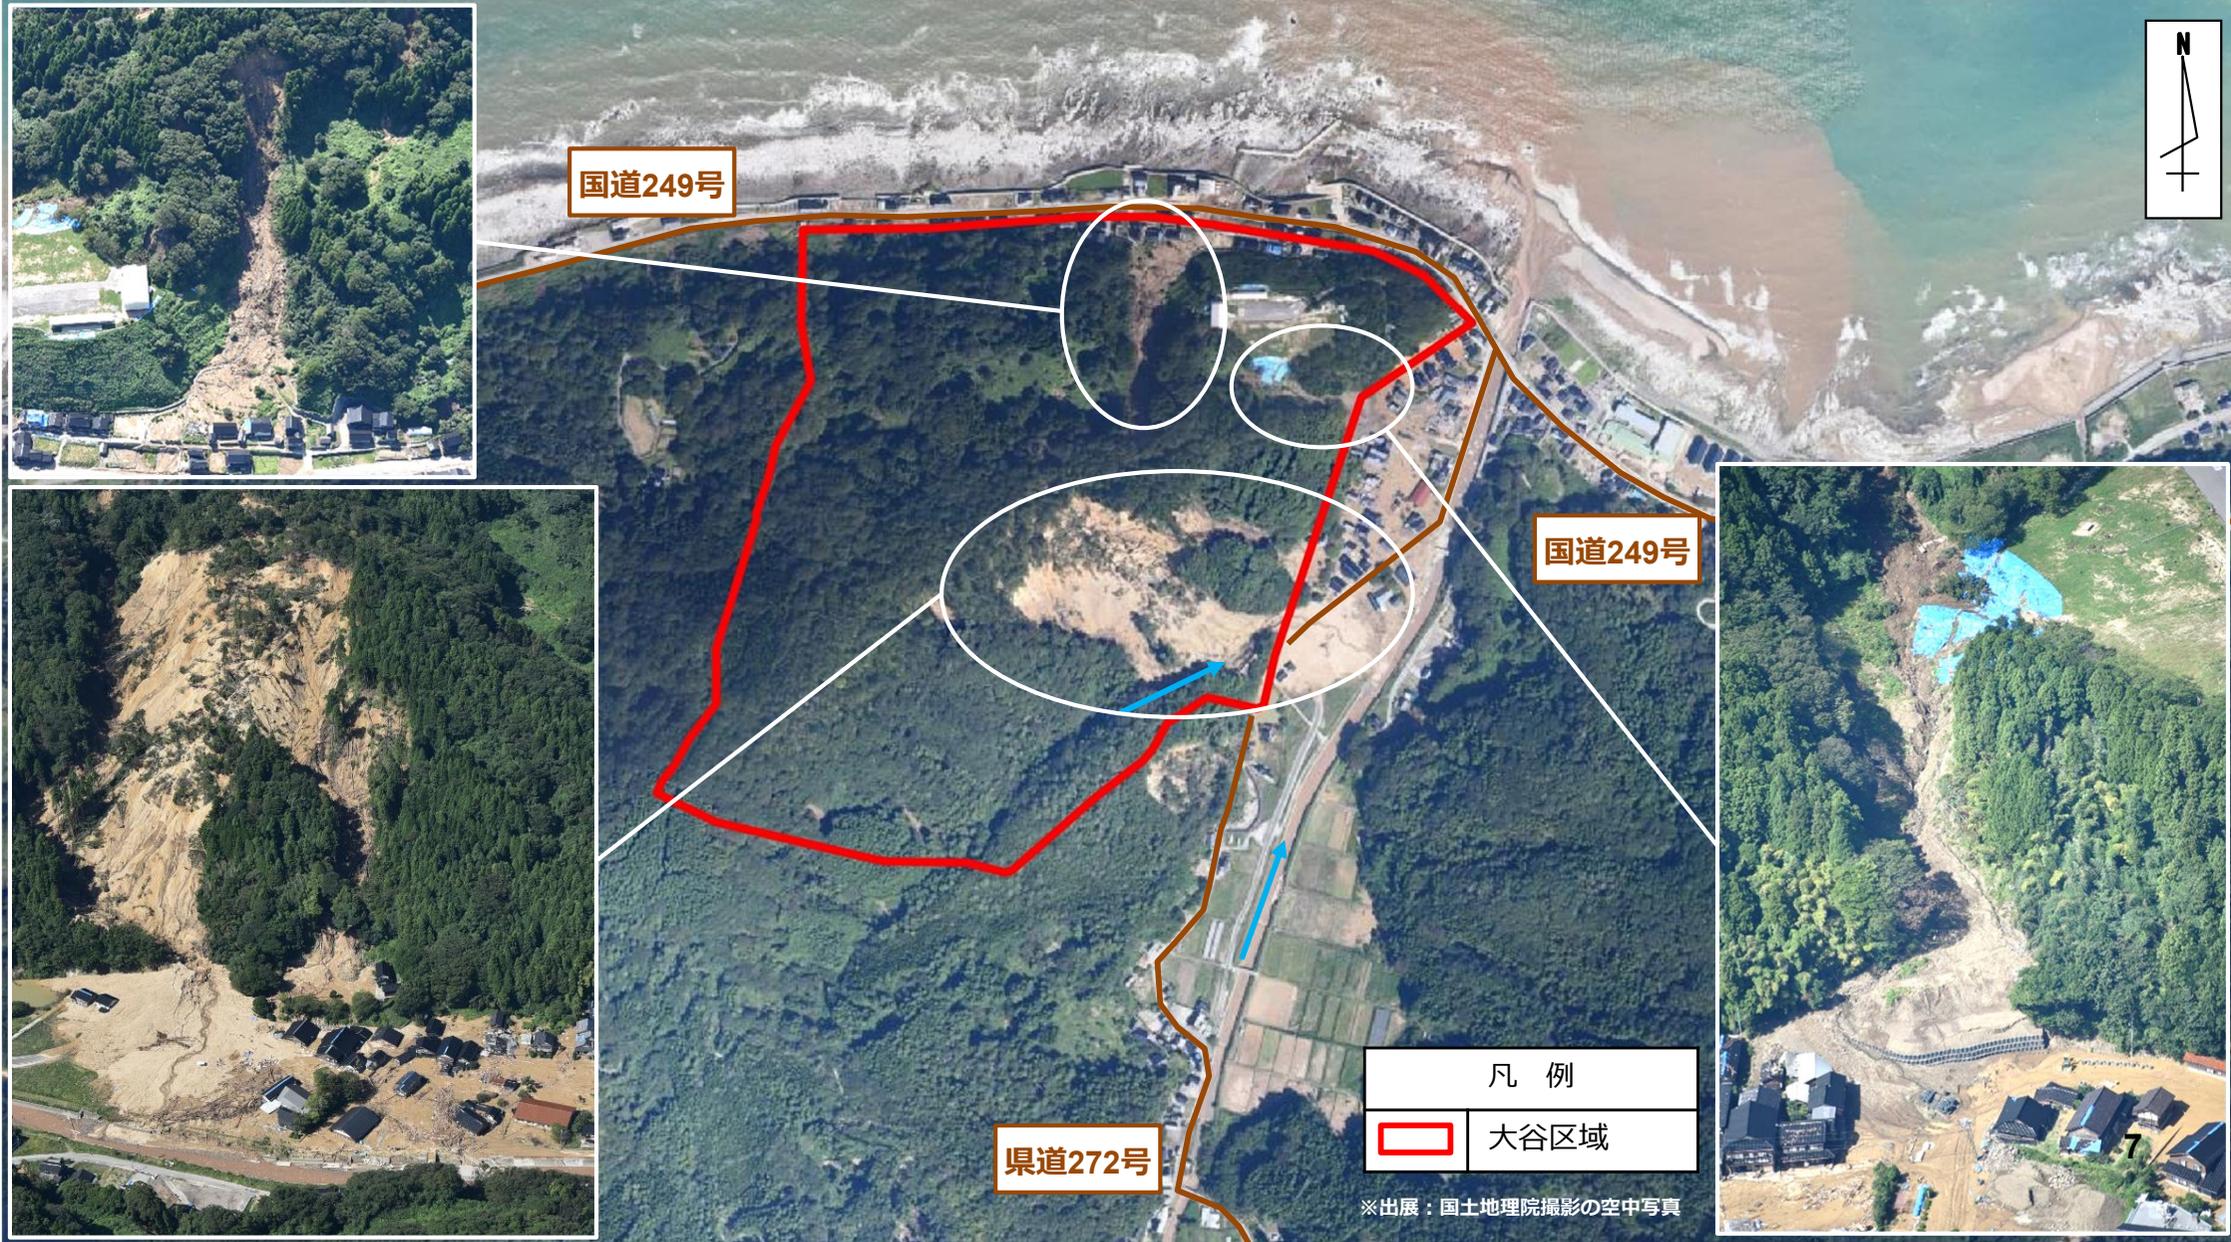
# 05 大谷区域の概要

○山腹崩壊により人家、寺院、県道等が被災。

○溪間工4基・山腹工6.69haを予定。 ※災害事業を除く。また、変更もあり得る。

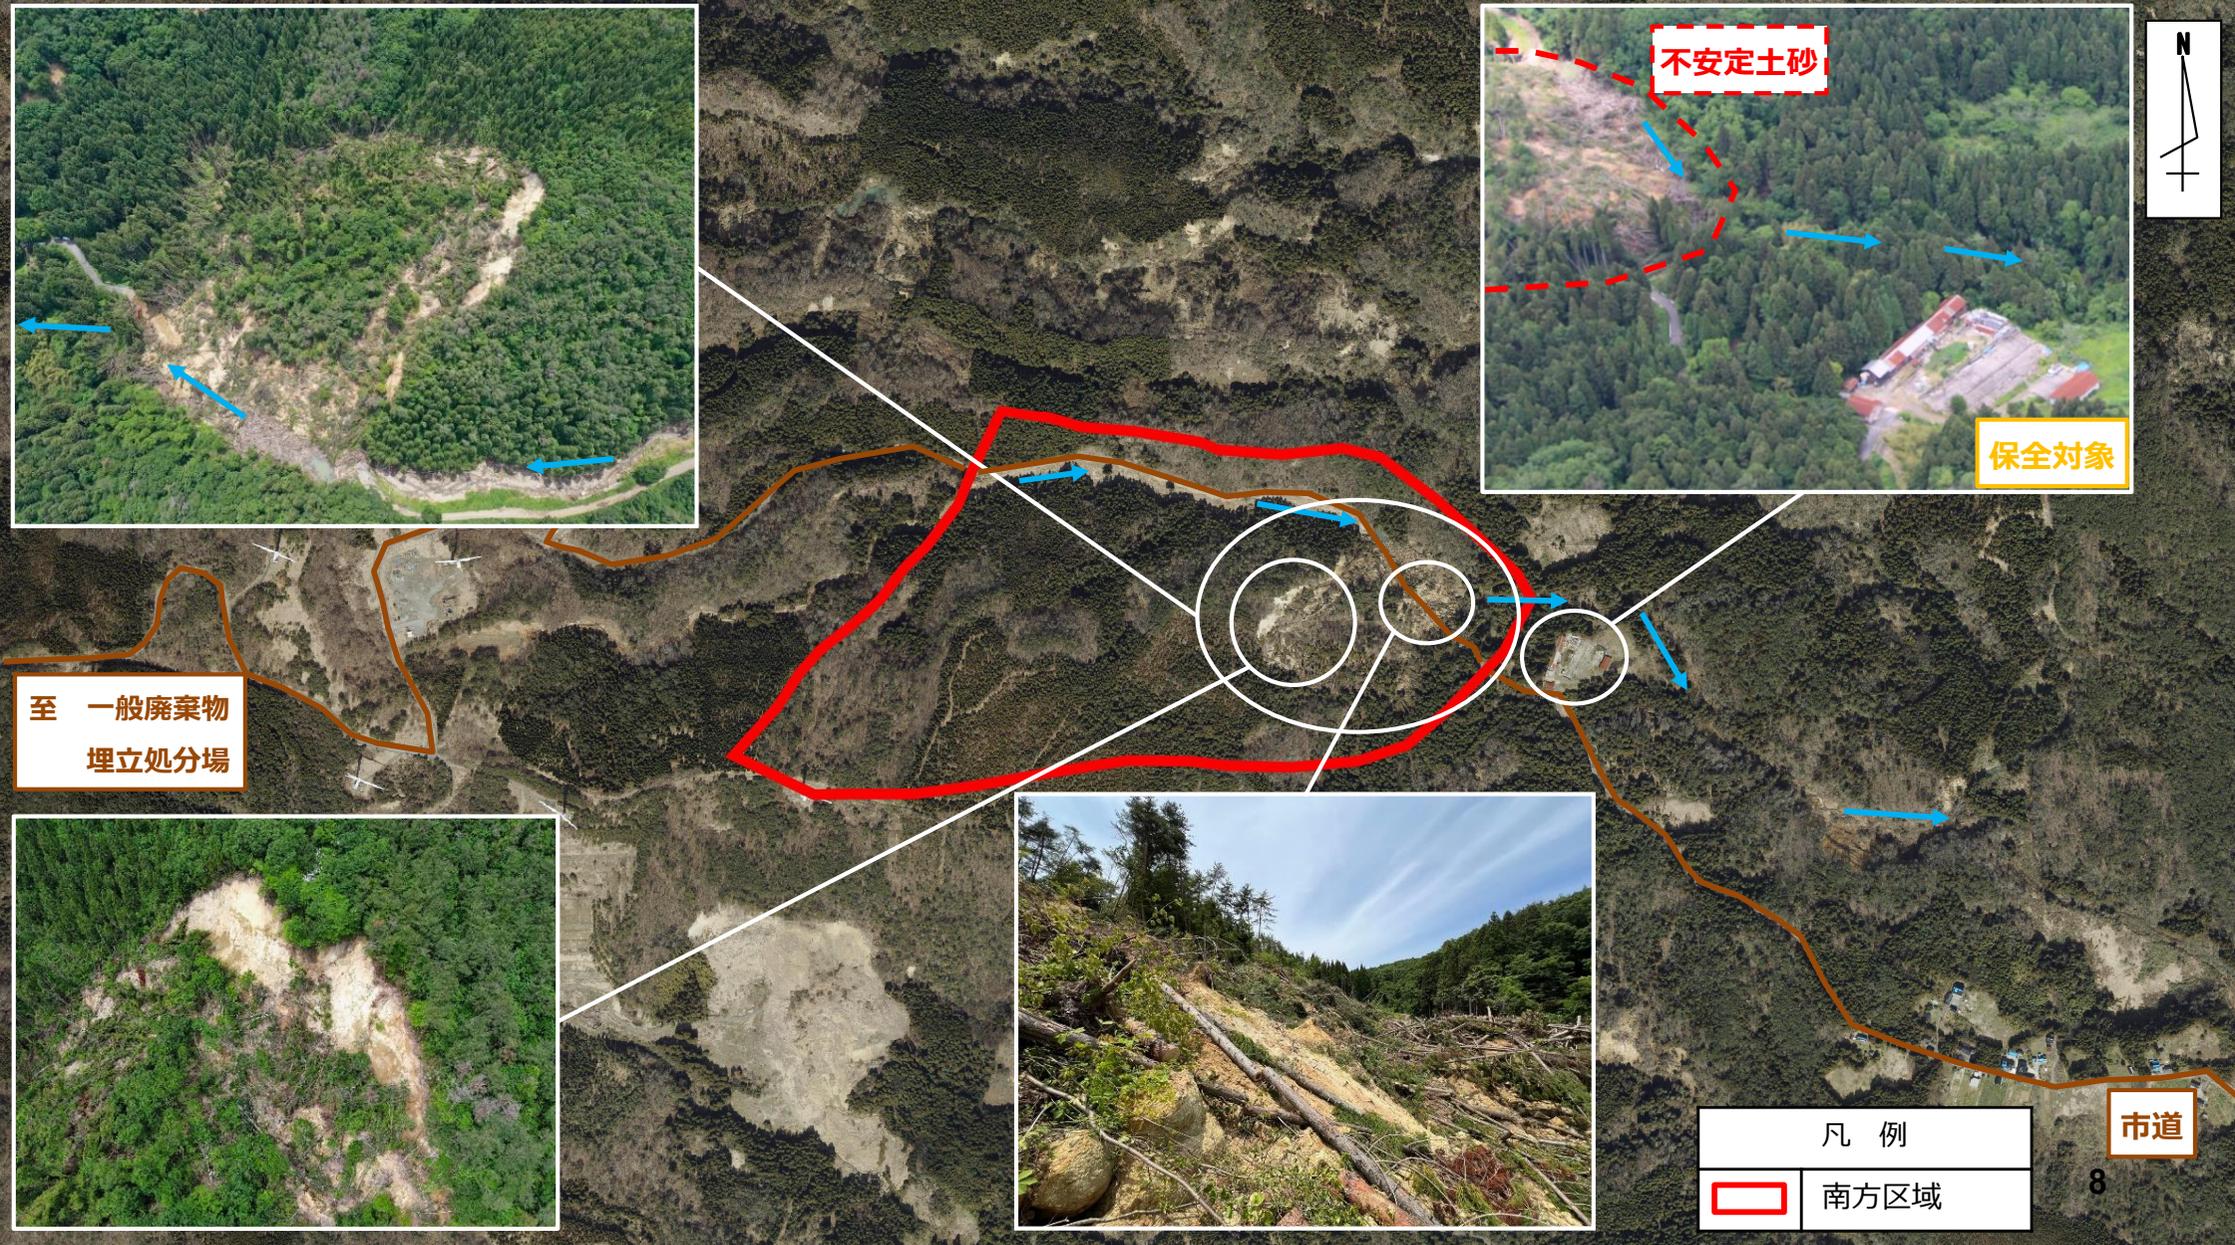
# 06 南方区域の概要

○山腹崩壊により市道が被災し、一般廃棄物埋立処分場へのアクセス道が被災。

○溪間工3基・山腹工4.52haを予定。 ※災害事業を除く。また、変更もあり得る。
