請負事業者等の重大災害の発生について

国有林野事業の実行に係わる
請負事業体等の重大災害報告
(概況)

1 森林管理局・署等名	関東森林管理局 棚倉森林管理署
2 事業の種類	立木販売
3 災害発生日時等	令和7年3月27日（木）16時00分頃（推定）（死亡：令和7年3月28日（金）7時04分 死因：外傷性くも膜下出血）
4 災害発生場所	福島県東白川郡鮫川村大字石井草字小名沢国有林267 林小班
5 契約相手方	福島県東白川郡鮫川村大字赤坂東野字大石草137番地 東白工業（株） 代表取締役 鈴木 次男
6 事業実行事業体	同上
7 被災者年齢等	年齢：77歳 性別：男 雇用区分：常雇 社会保険等加入状況：労、建退協、後期高齢者医療
8 従事作業	集材作業
9 災害の概況	<p>当日被災者は、同僚Aと2名で分収造林主伐箇所において集材及び運材作業に従事していた。</p> <p>被災者と同僚Aは、8時00分頃ミーティングを行い、8時30分頃から被災者は木材グラップル機（以下、「グラップル」と記載）による集材及び丸太の積込作業、同僚Aは、フォワーダによる丸太の運材を開始した。昼休憩後、13時00分頃からも午前中と同様の作業に従事、16時00分頃、被災者はグラップルで同僚Aが運転するフォワーダに丸太を積込み、同僚Aは土場まで運材した（土場まで約520m）。</p> <p>16時25分、同僚Aは戻る途中で、尾根部から転落している状態（アームを下方に向け横倒しに停止）のグラップルを発見し状況を確認するため近づいたところ、操縦席のキャビン内で、頭を下側に臀部を上側に向けた体勢で身動きできない状態の被災者を確認した。声を掛けたところ、返事があり意識があることを確認できた。</p> <p>【以下、代表取締役からの聞き取りによる災害発生状況の推定】</p>

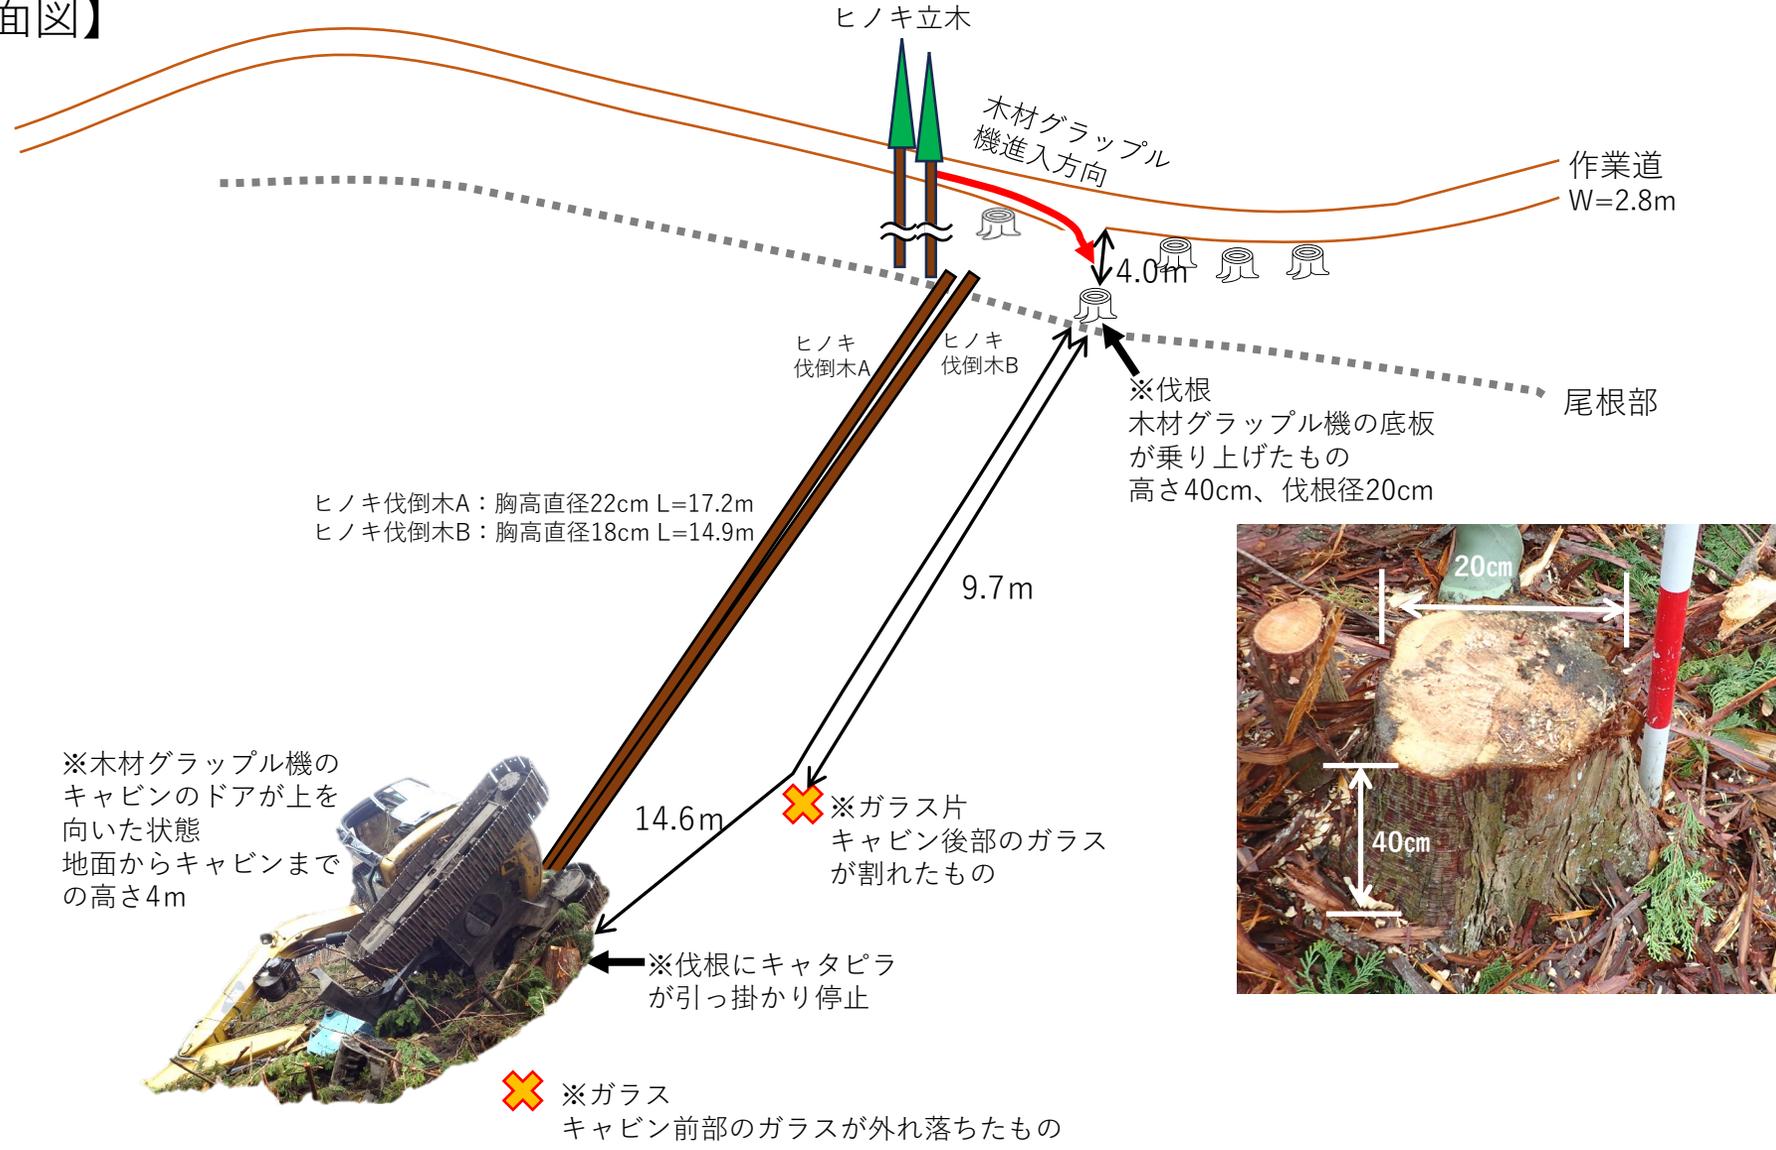
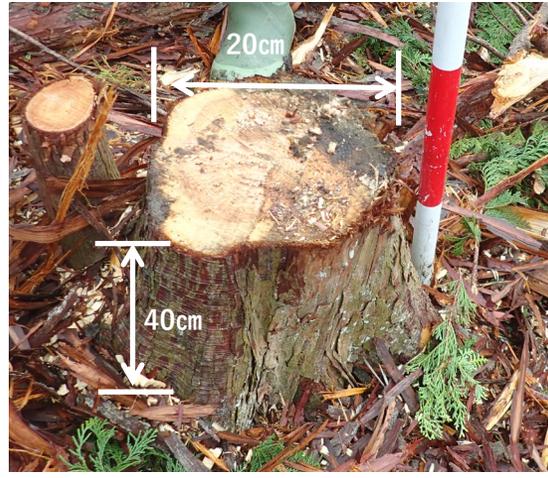
災害発生箇所 見取り図

<p>転落の状況を目撃した者がいないため詳細は不明であるが、被災者は同僚Aと別れた後、グラップルを操縦し、伐倒木の集材を行っていた。伐倒木A及び伐倒木Bをグラップルで集材した後、機体を移動したとき、機体の底板が伐根（高さ 40 cm、伐根径 20 cm）に乗り上げたことにより機体のバランスが崩れ、斜面を2回程度、回転しながら転落し、伐根に引っ掛かり停止したものと推定される。また、機体が転落後、キャビンのドアが上を向き横倒しの状態となったため、シートベルトを装着していなかった被災者は頭部を下側に臀部を上側に向けた体勢となり、身動きがとれないため自力で脱出できなかった。なお、ヘルメットは着用していた。</p> <p>同僚Aはキャビン内にいる被災者の救助を試みようとしたが、横転しキャビン部分が地面から高さ4mのところであり手が届かなかったことから、携帯電話の電波が届く位置（災害発生個所から約400m）まで移動し、16時37分に東白工業（株）代表取締役へ状況を報告した。17時00分頃、報告を受けた代表取締役ほか1名（取締役）が現地に到着し、同僚Aと共に土場から移動させたハーベスタのヘッド部分（アタッチメント）を足場にし、キャビンから被災者を救助した。</p> <p>救助後、救急に連絡をしようとしたが、携帯電話の電波状況が悪く電話が繋がらないため、代表取締役運転の社用車で埜町の埜厚生病院（災害現場から21.3km）へ向け被災者を搬送した。（被災者は搬送中も意識があった。顔の右側に外傷があり出血していた。）</p> <p>18時40分頃埜厚生病院に到着。被災者は、レントゲン検査により肋骨等の骨折が判明し、他に顔の外傷及び血圧低下の症状が診られたことから点滴等の処置を受け入院。</p> <p>3月28日7時04分、容体が急変し、死亡が確認された。</p> <p>7時30分、病院から死亡の連絡を受けた家族から東白工業（株）代表取締役に死亡の報告があった。</p>
10 その他

【平面図】

- 1 事業者は、車両系木材伐出機械を用いて作業を行うときは、労働者の危険を防止するため、岩石、根株等の障害物を除去すること等必要な措置を講じなければならない。
(労安則第151条の92関連)
- 2 事業者は、車両系木材伐出機械の転倒等により運転者に危険が生ずるおそれのある場所においては、運転者にシートベルトを使用させるように努めなければならない。
(労安則第151条の93、林災防規程第98条関連)
- 3 車両系木材伐出機械の走行路について、凹凸のないよう整地しておくとともに、根株、岩石等は、走行に支障のないように、あらかじめ、除去しておくこと。
(林災防規程第97条、第118条関連)

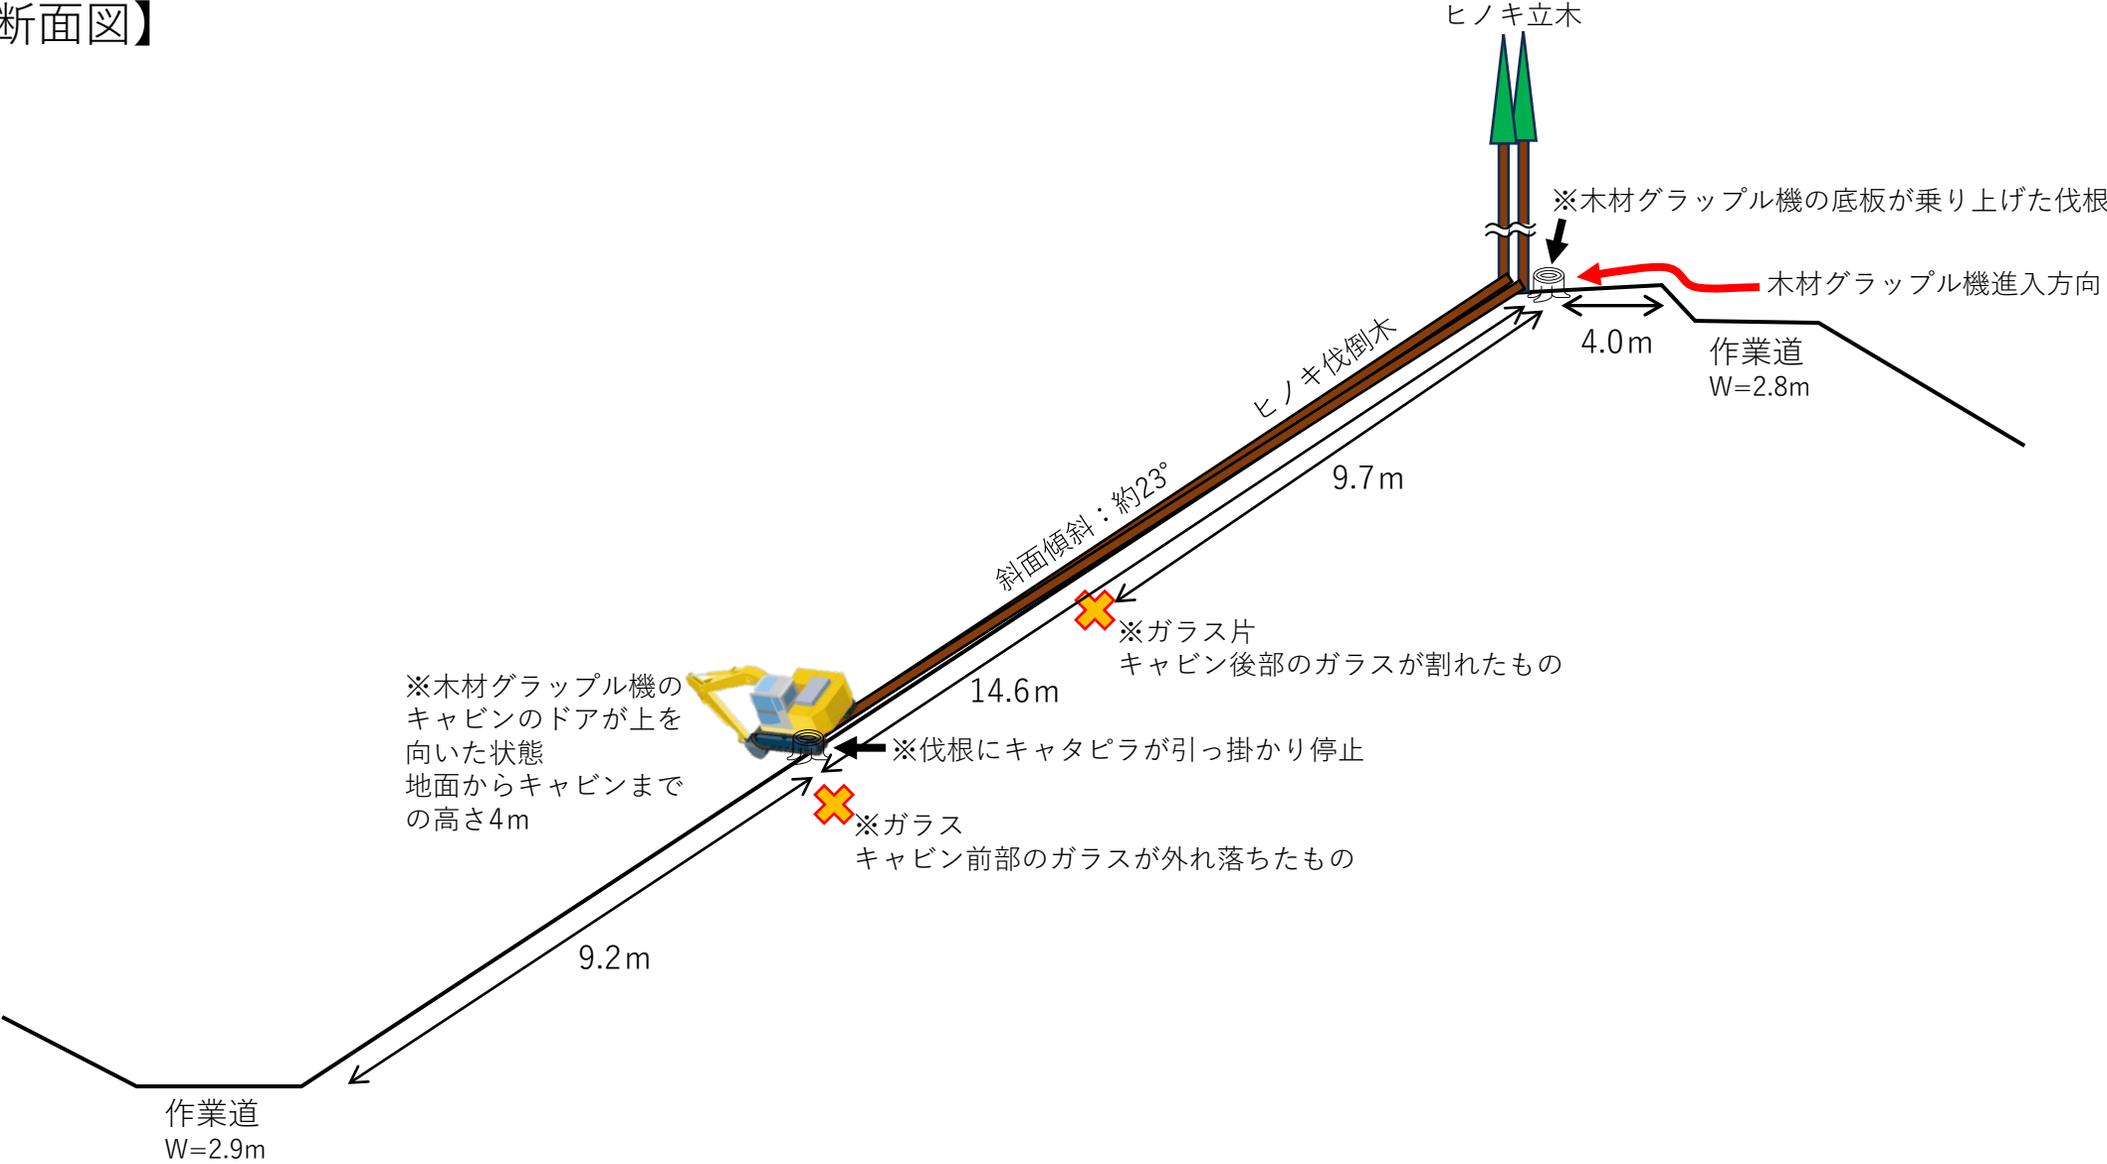
災害発生箇所 見取り図

【断面図】

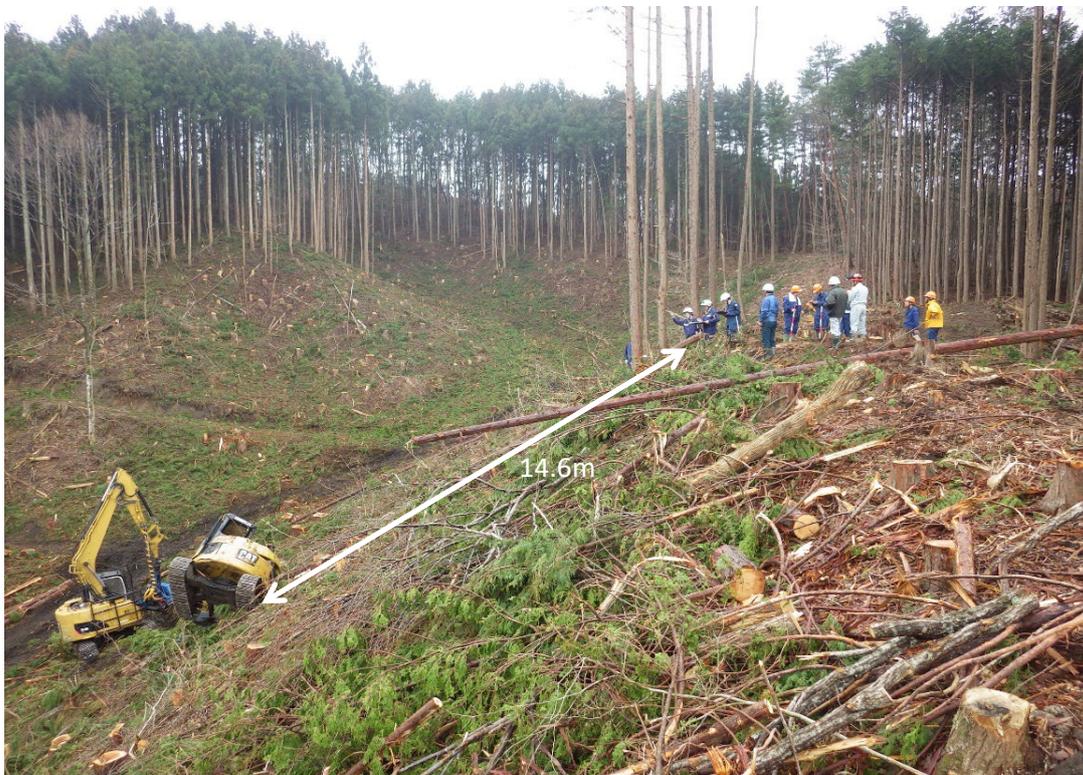
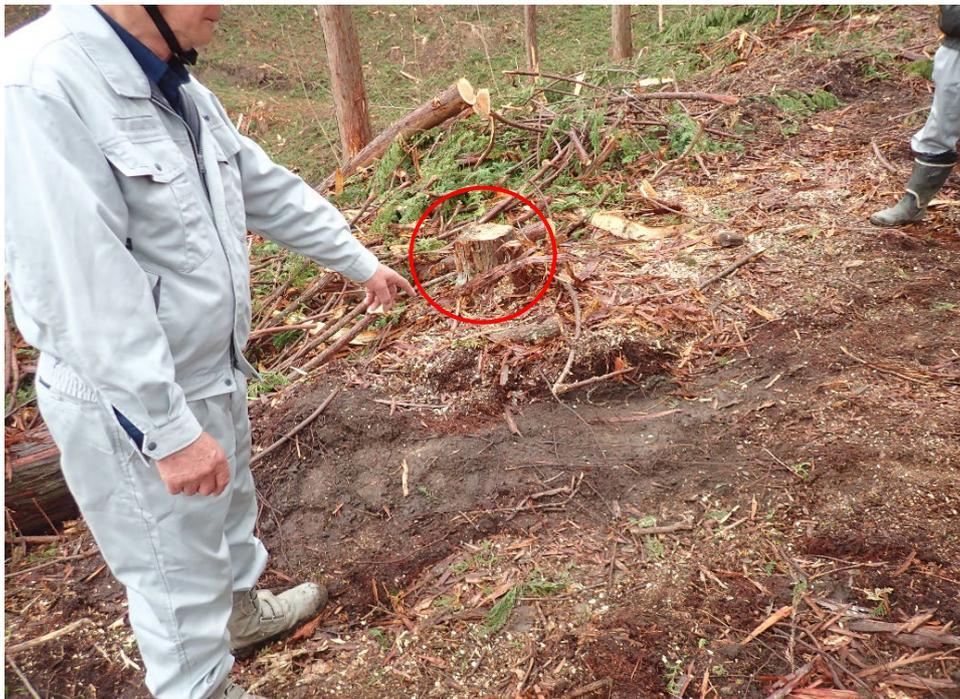
重大災害発生状況写真（2）

※ 木材グラップル機の底板を乗り上げたと推定される伐根（赤丸）
